סקר מזרקות ובריכות דגי זהב בתל-אביב-יפו

מהדורה 1, פברואר 2016

עבודת סקר זו הוזמנה על ידי מחלקת השימור בעיריית תל אביב. דקל גודוביץ הוא אדריכל, מתכנן ומשמר מבנים, ועורך תיקי תיעוד.

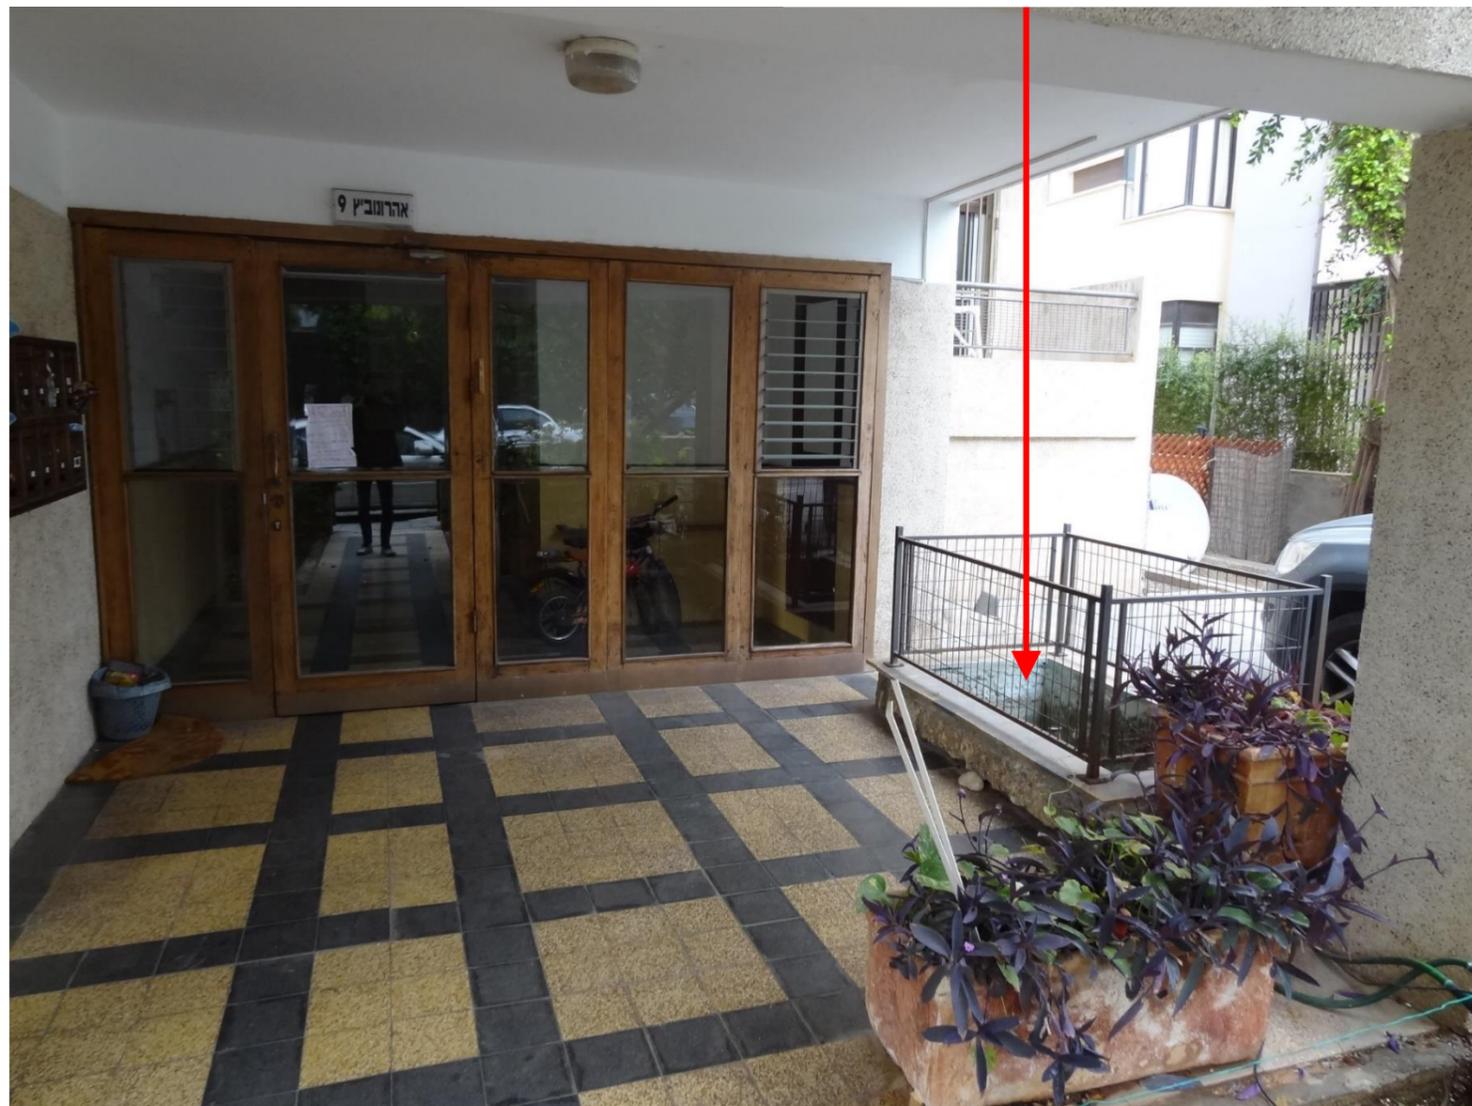
תאור הבריקה: בריכה מלבנית עם צינור פשוט במרכזה המשמש כמזרקה.

מצב הבריקה: עברה שימור ופעילה, אך ללא דגים. דורשת תחזוקה ושיפור.

במרכז הבריקה ישנו צינור מים המתז מים ונראה כמזרקה ומכניס אוויר

הנחיות שימור: מומלץ לפרק הגדר החדשה שנבנתה על הבריקה, להרחיק

את העציץ והצינור שלידה, ולסדר פתרון לתחלופת מים ומניעת ירוקת.

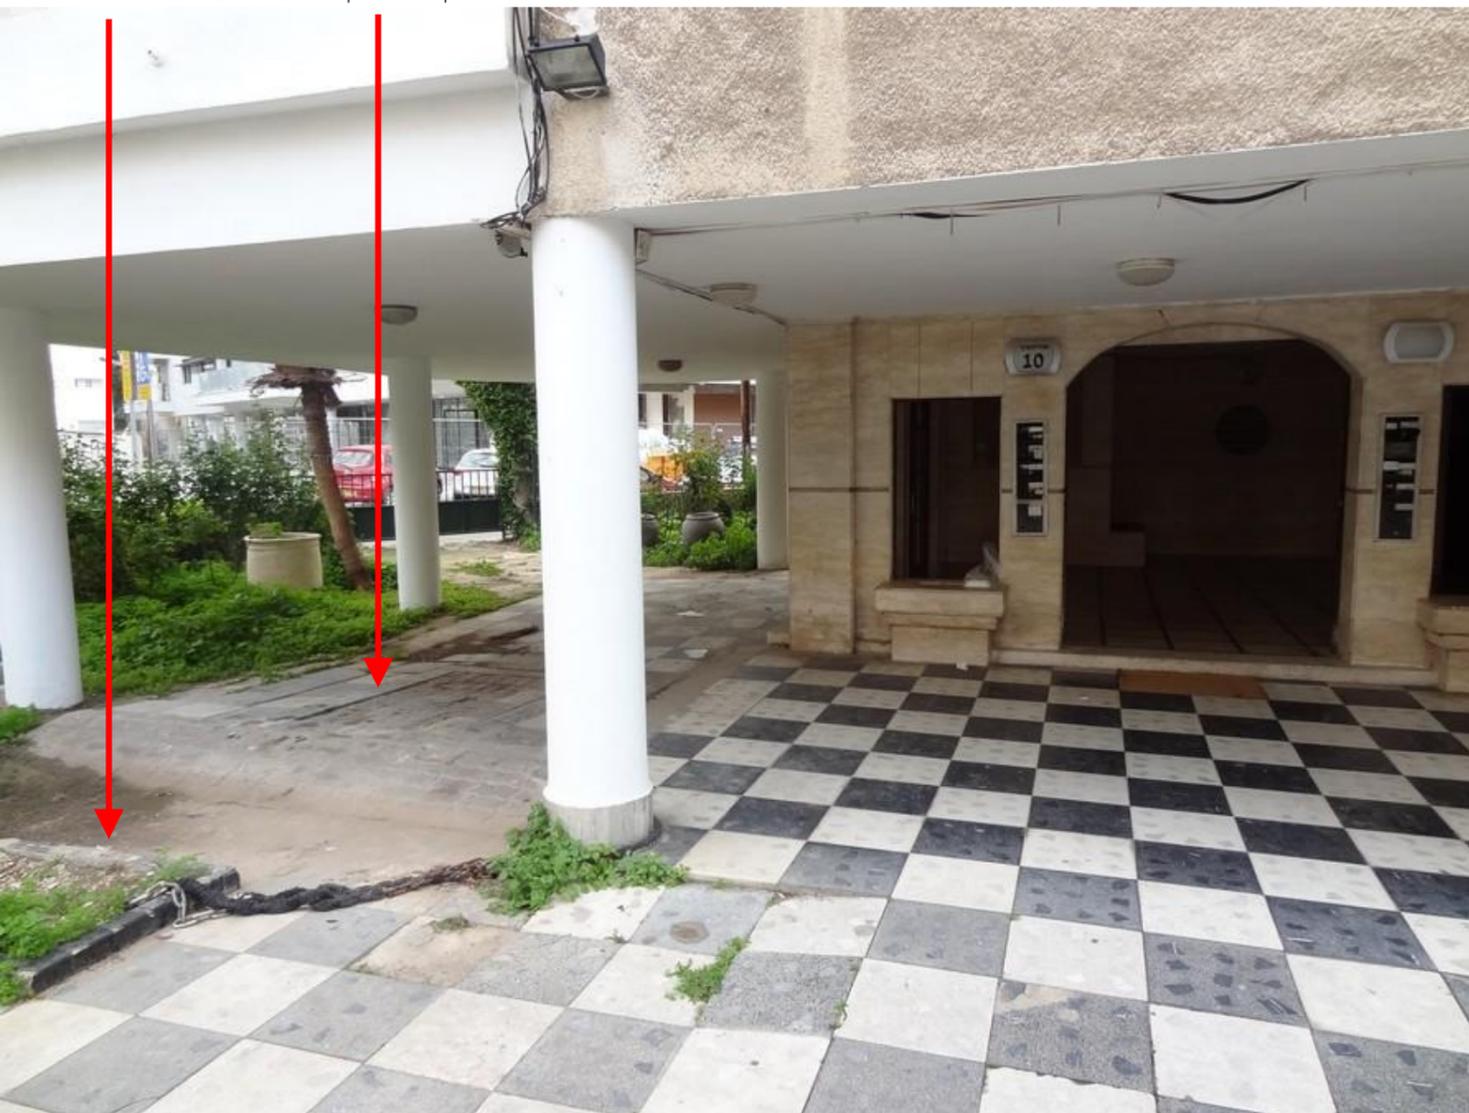
תאור הבריכה: מזרקה מלבנית בגובה הריצוף ולצידה בריכה ריבועית בגובה 7 ס"מ.

מצב הבריכה: המזרקה מולאה ורוצפה באבנים משתלבות וחונות עליה מכוניות, הבריכה מולאה בחול.

פרטים כלליים וייחודיים בבריכה: שתי בריכות: אחת מלבנית, והשניה עגולה. הבריכות מרוצפות באבן פראית שמשמשת כאלמנט מעבר מרצפות הטרצו המסודרות של קומת הכניסה - לגינה הטבעית והפראית. עמוד קרמיקה ירוק במרכז הבריכה.

הנחיות שימור: בשלב א' - מומלץ לפעול למניעת חנית מכוניות על המזרקה. בשלב ב' של שימור הבניין - להשמיש את המזרקה והבריכה כבריכות דגים.

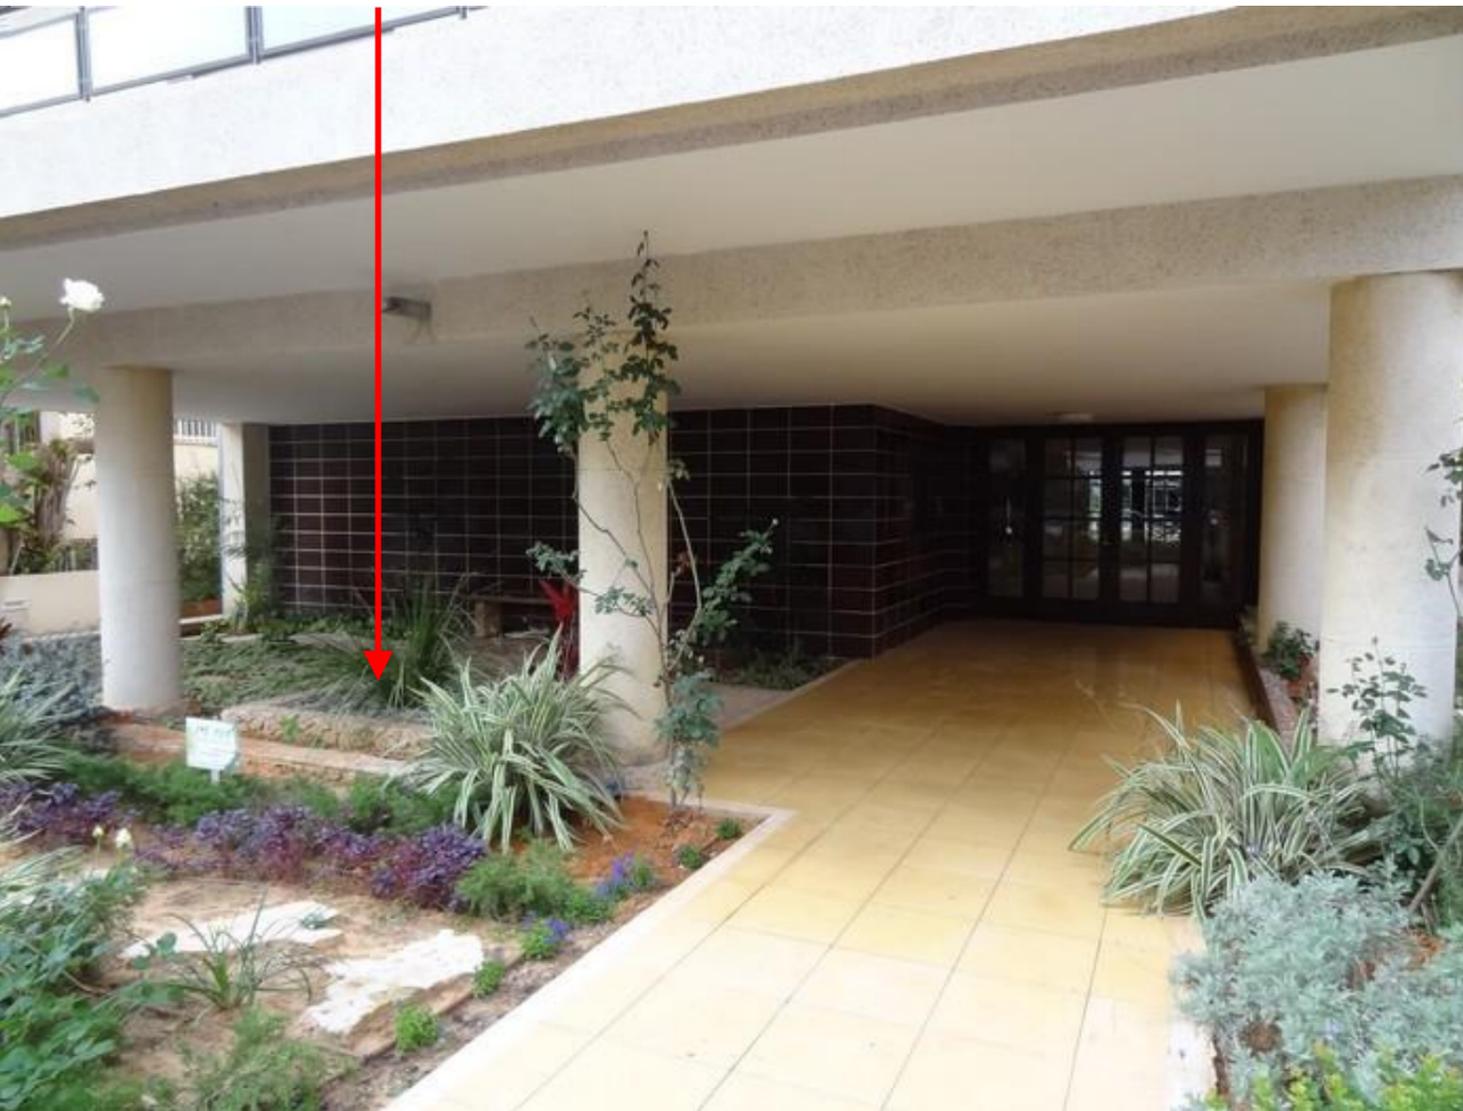
תאור הבריקה: מזרקה מלבנית מוגבהת מהריצוף ב- 10 ס"מ ולצידה ספסל אבן.

מצב הבריקה: המזרקה משמשת כאדנית, מלאה באדמה גננית וצמחיה.

הנחיות שימור: להשמיש את הבריקה כבריכת דגים.

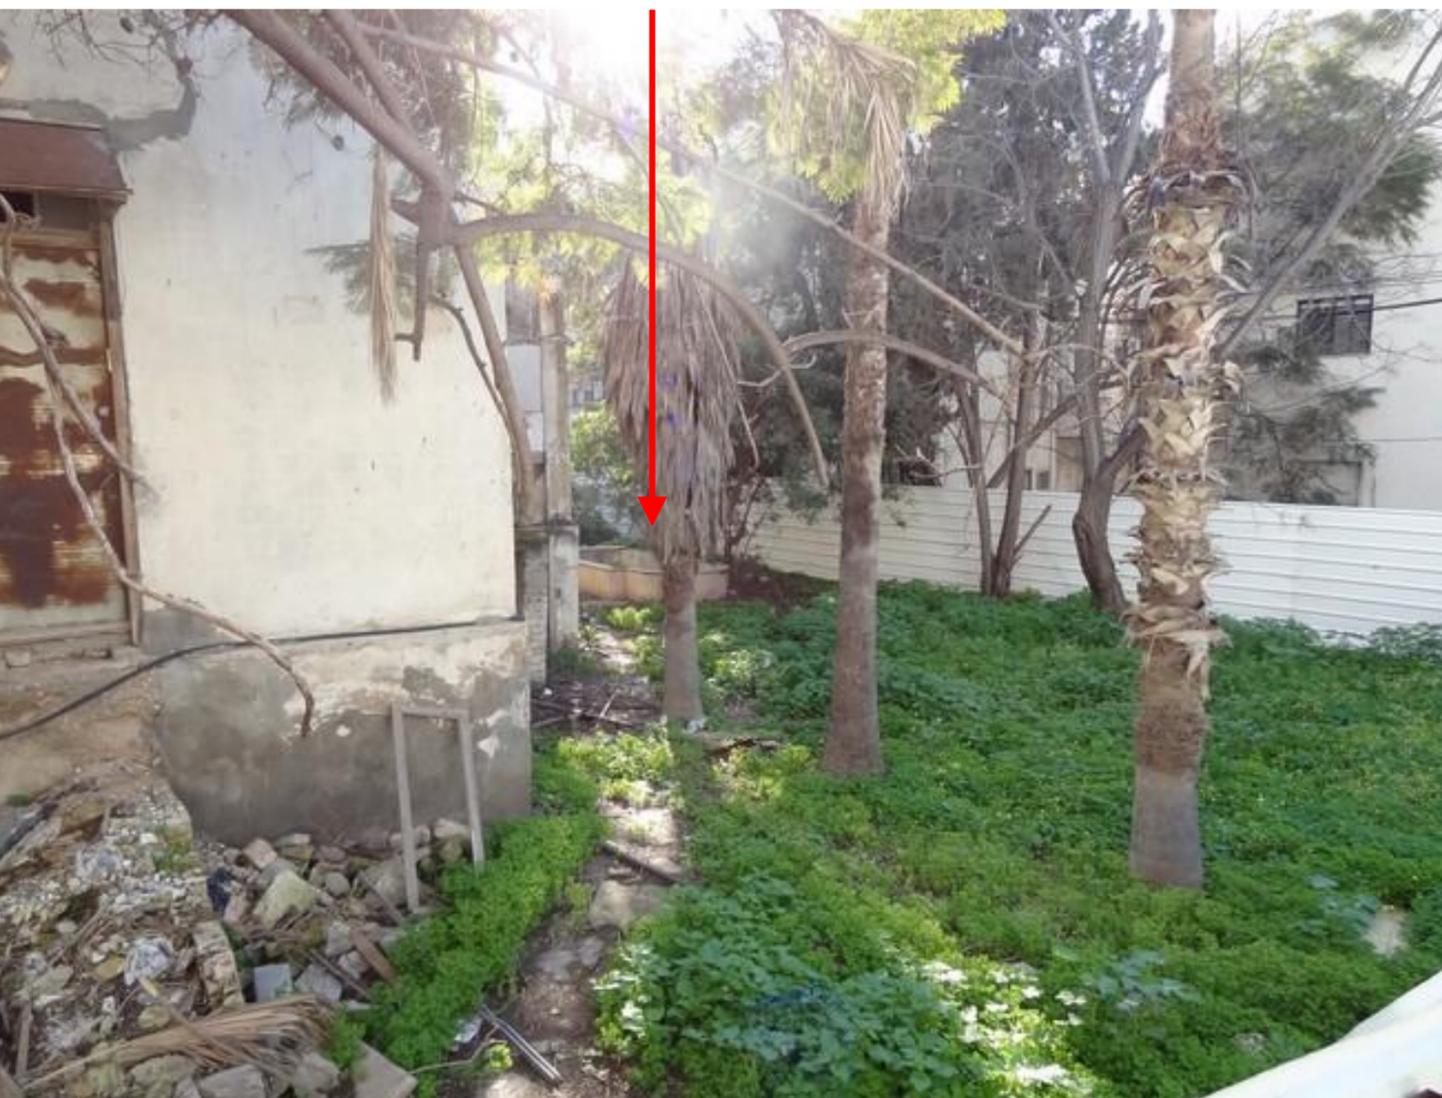
הבריכה, צילום היסטורי עם בעל המבנה אפרים ימשעילוף, 1931, מקור: שולה וידריך, מתוך תיק התיעוד שבבעירה

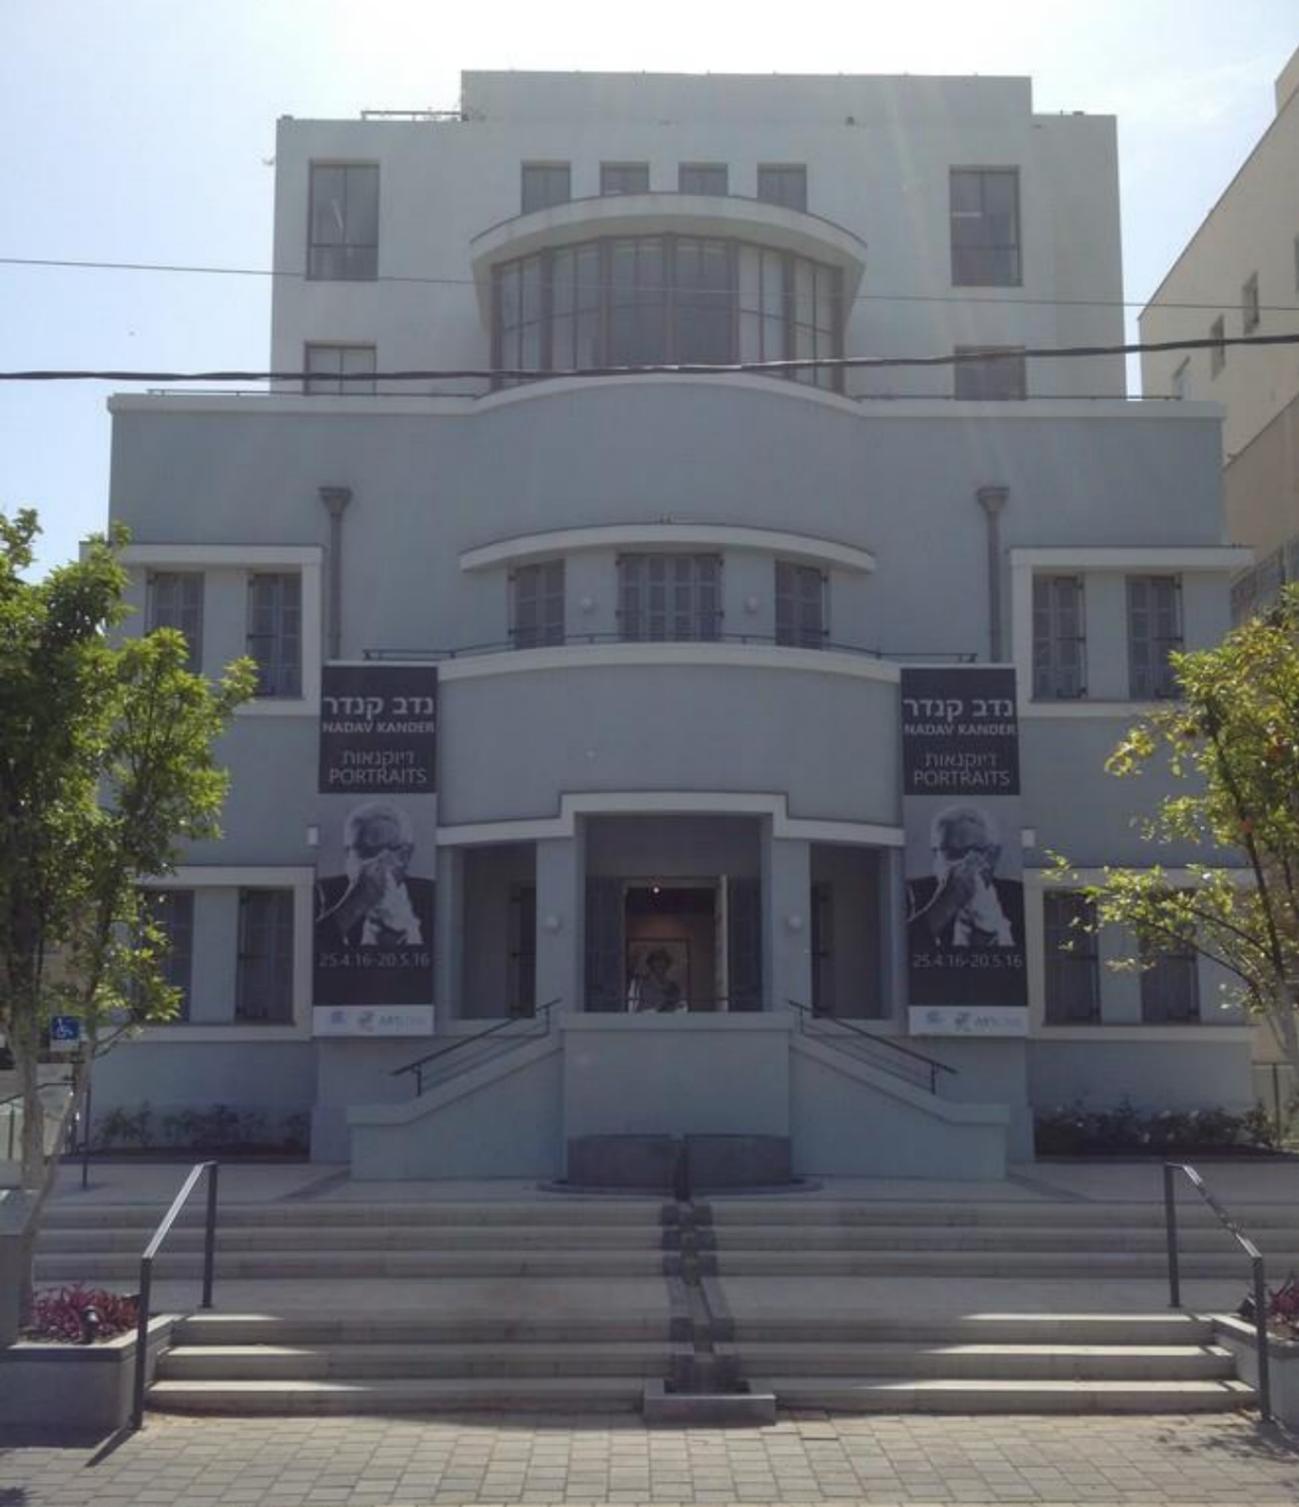
שדרות רוטשילד 104 פינת שינקין. מזרקה חדשה בבניין לשימור שלא היתה במקור
