**נספח ה': טופס ביקור חמ"א**

**סקר לנוכחות ומצב אסבסט במבני חינוך, קהילה נוער ספורט ועוד**

**עבור עיריית תל אביב - יפו**

שם המוסד: **מוסדות חסידי בעלז"א** מספרו ברשימת המבנים: **381**

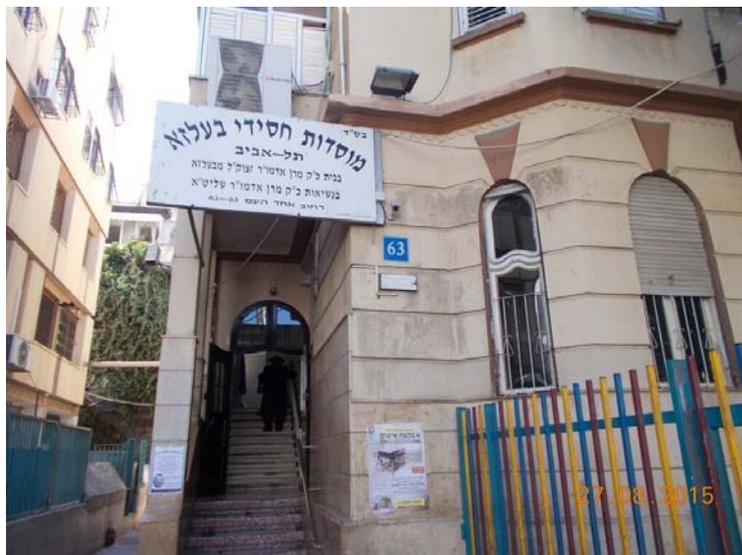
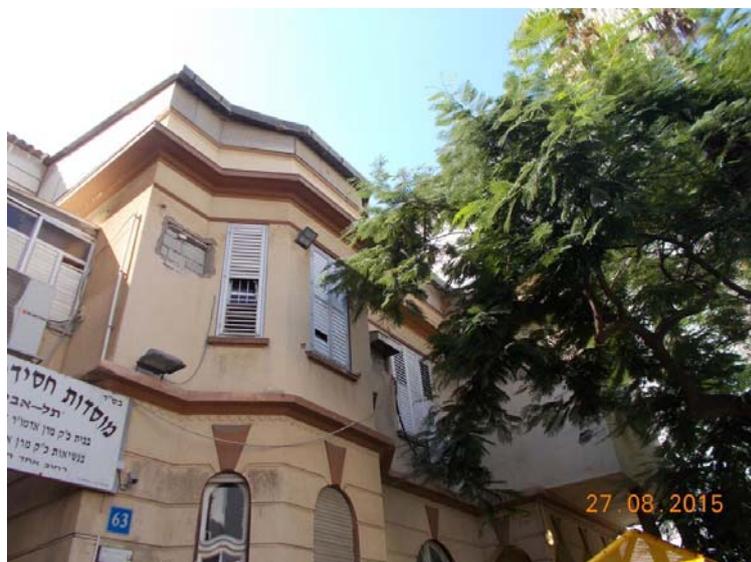
**ממצאי הסקר: נמצא אסבסט דו"ח מצורף**

<u>כיתות</u>	שימוש מבנה המכיל אסבסט
<u>גג + גדר + סגירה אנכית + סגירת קירות</u>	מופע אסבסט
<u>לא</u>	קיום קשר ישיר בין לוחות אסבסט לחלל המבנה
<u>350</u>	הערכת שטח לוחות אסבסט צמנט (מ"ר)
<u>3</u>	מרחק המבנה מבתים סמוכים (מ')
<u>כן</u>	גישה לתלמידים
<u>לא</u>	האם יש רטיבות בתוך המבנה

<u>תקינים</u>	לוחות תקנים או שבורים
<u>תקיין</u>	מצב שולי/קצוות הלוחות
<u>לא</u>	לוחות שחוקים מתפוררים
<u>לא</u>	שברי לוחות על הקרקע
<u>לא</u>	לוחות צבועים
<u>לא</u>	האם הגגות מכוסים בחזזית
