## נספח ה': טופס ביקור חמ"א

סקר לנוכחות ומצב אסבסט במבני חינוך, קהילה נוער ספורט ועוד

עבור עיריית תל אביב - יפו

שם המוסד: בית ספר "גיבורי ישראל" מספרו ברשימת המבנים: 304

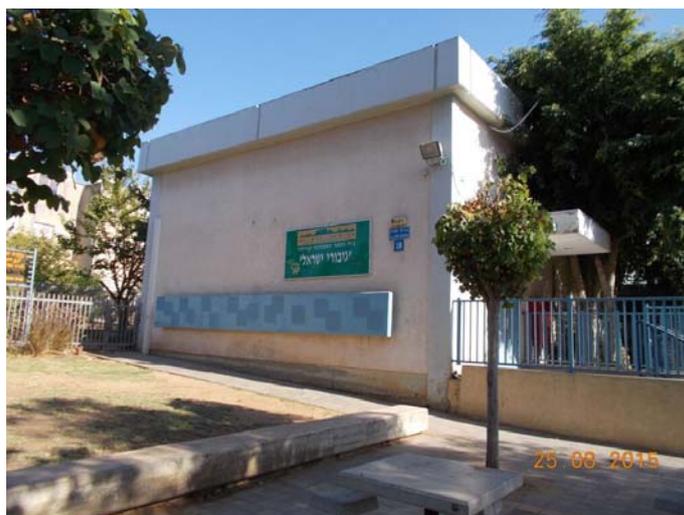
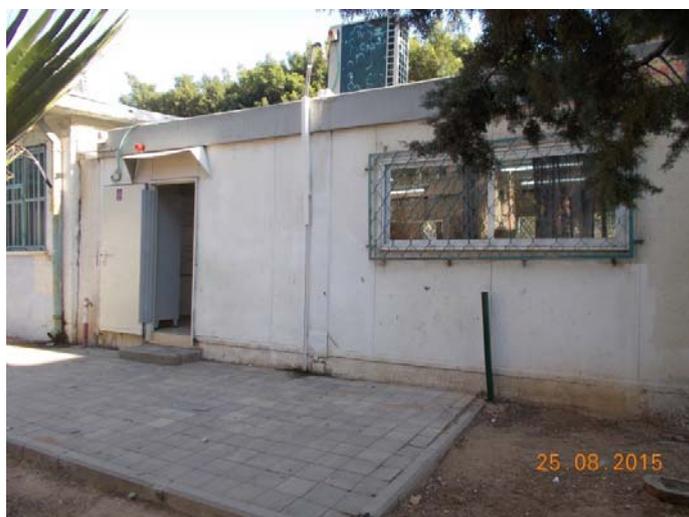
שם המוסד	<b>בית ספר ממלכתי קהילתי</b>	מספרו ברשימת המבנים	<b>304</b>
שם הנכס/המוסד	<b>בית ספר גיבורי ישראל</b>	מספר המבנים בנכס	<b>9</b>
כתובת	<b>שדרות יד לבנים 18</b>		
מהות הנכס (גן בית ספר)	<b>בית ספר</b>		
תאריך ביצוע הסקר	<b>25.08.2015</b>	שם הסוקר	<b>גילי אפשטיין</b>
<b>ממצאי הסקר: נמצא אסבסט דו"ח מצורף</b>
