סקר קרקע היסטורי
מפעל גלניפלסט, ת"א

מאי 2012

הוכן עבור גלניפלסט בע"מ
סימוכין: 101301-GALTA

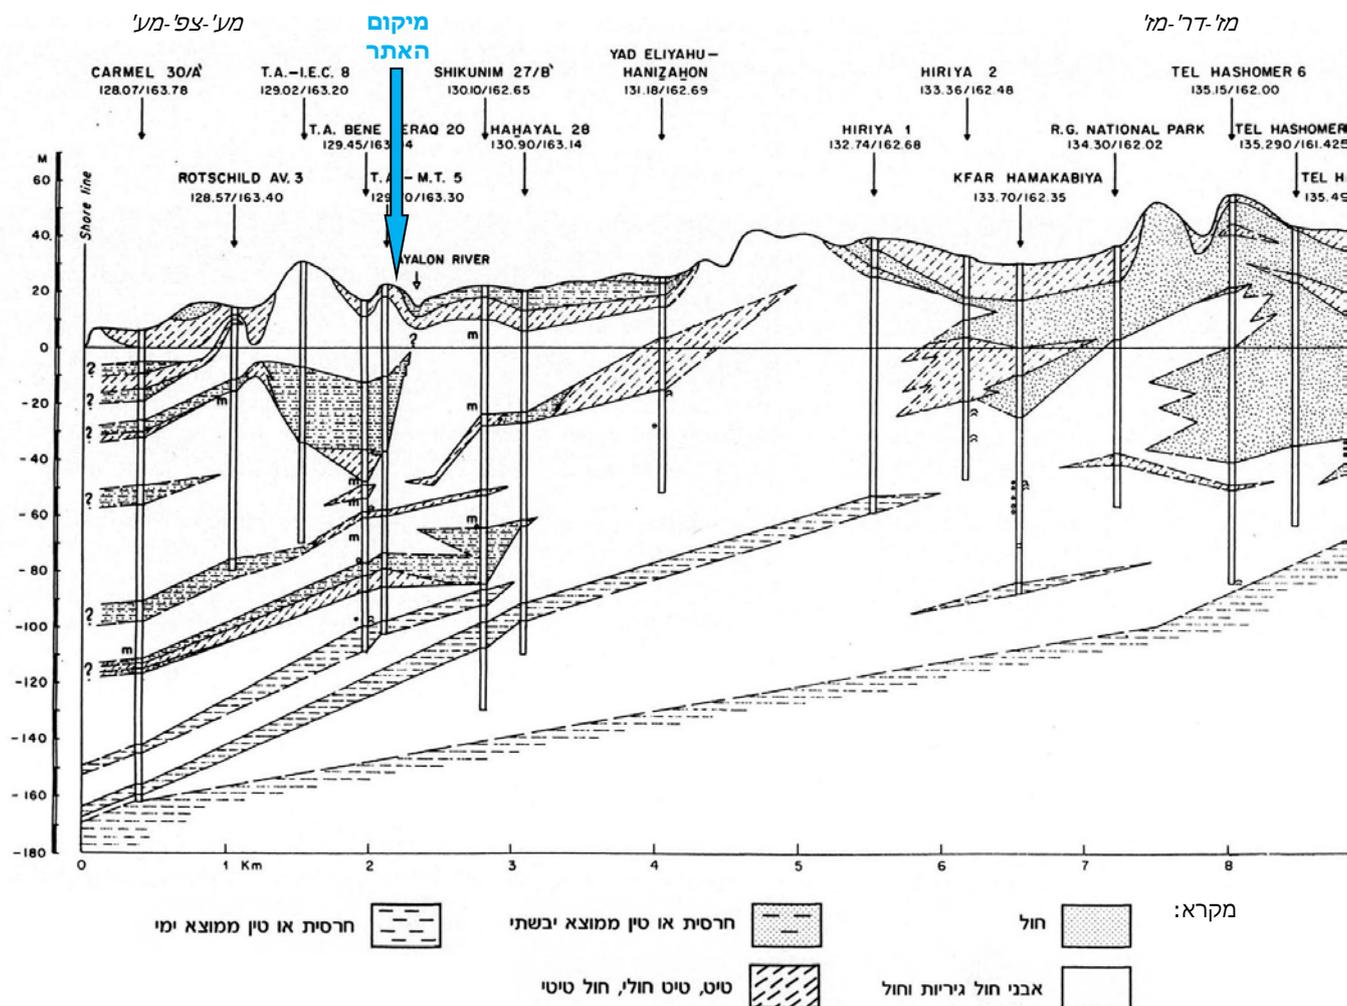
איור 2 – מיקום האתר בחתך גיאולוגי (השלכה על גבי רצועה 30)

חתך הקרקע בשטח האתר מורכב מחבורת כורכר, מגיל רביעון (המכון הגיאולוגי, 2008). חבורת כורכר מורכבת משכבות חול, סילט ואבני חול גיריות ('כורכר') לחילופין עם עדשות חרסית (ראה/י איור 2). עובי חבורת כורכר בקו החוף הינו כ-200 מ', כאשר החבורה מתייחדת כלפי שולי ההר במזרח. עובי החבורה תחת שטח האתר הינו כ-180 מ'. תחת סלעי חבורת כורכר מונחים סלעים חרסיתיים של חבורת סקיה, מגיל נאוגן.

חתך הקרקע הרדוד באתר צפוי לסילט חולי תחתיו חול וכורכר, כאשר שכבת חרסית צפויה בעומק של כ-25 מ' מפני השטח (ראה/י איור 2).

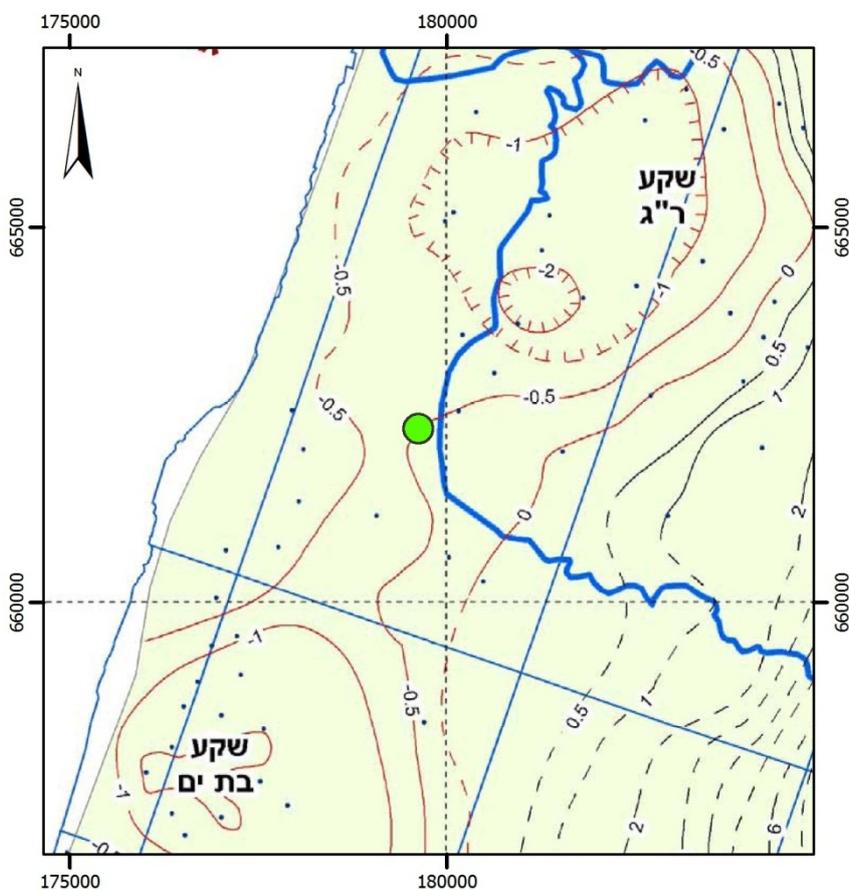
איור 3 – מפת מפלסי מי תהום באזור האתר

גובה מפלס מי התהום תחת שטח האתר הינו כ-0.5 מ' מ.פ.ה. (ראה/י איור 3), כלומר עומק מי התהום הינו כ-22.5 מ' מפני השטח האתר. יש לציין כי בתא 37 המפלס ירד בהדרגה מגובה של כ-2 מ' מ.פ.ה. בשנות השבעים ועד למפלסו כיום. זאת יחד עם כמות השאיבה אשר התמעטה בתא 37, מכ-10-13 מלמ"ש בשנות השבעים לכ-6-10 מלמ"ש משנות השמונים ועד 2008.

מי התהום תחת שטח האתר זורמים לכיוון צפון-צפון-מזרח בשל מכתש הידראולי מקומי (ראה/י 'שקע רמת גן' באיור 3). ריכוז הכלוריד הממוצע של מי התהום בתא 37 הינו כ-200 מגכ"ל (עלייה מתונה מכ-150 מגכ"ל בשנות השבעים), וריכוז הניטרט הממוצע הינו 72 מג"ל (השירות ההידרולוגי, 2009). האתר ממוקם באזור ב' במפת אזורי סכנה למקורות מים כתוצאה מזיהום על-ידי דלקים (נציבות המים, 1992), כלומר באקוויפר ראשי בו הנזק ניתן לתיקון או אקוויפר משני בו הנזק לא ניתן לתיקון.

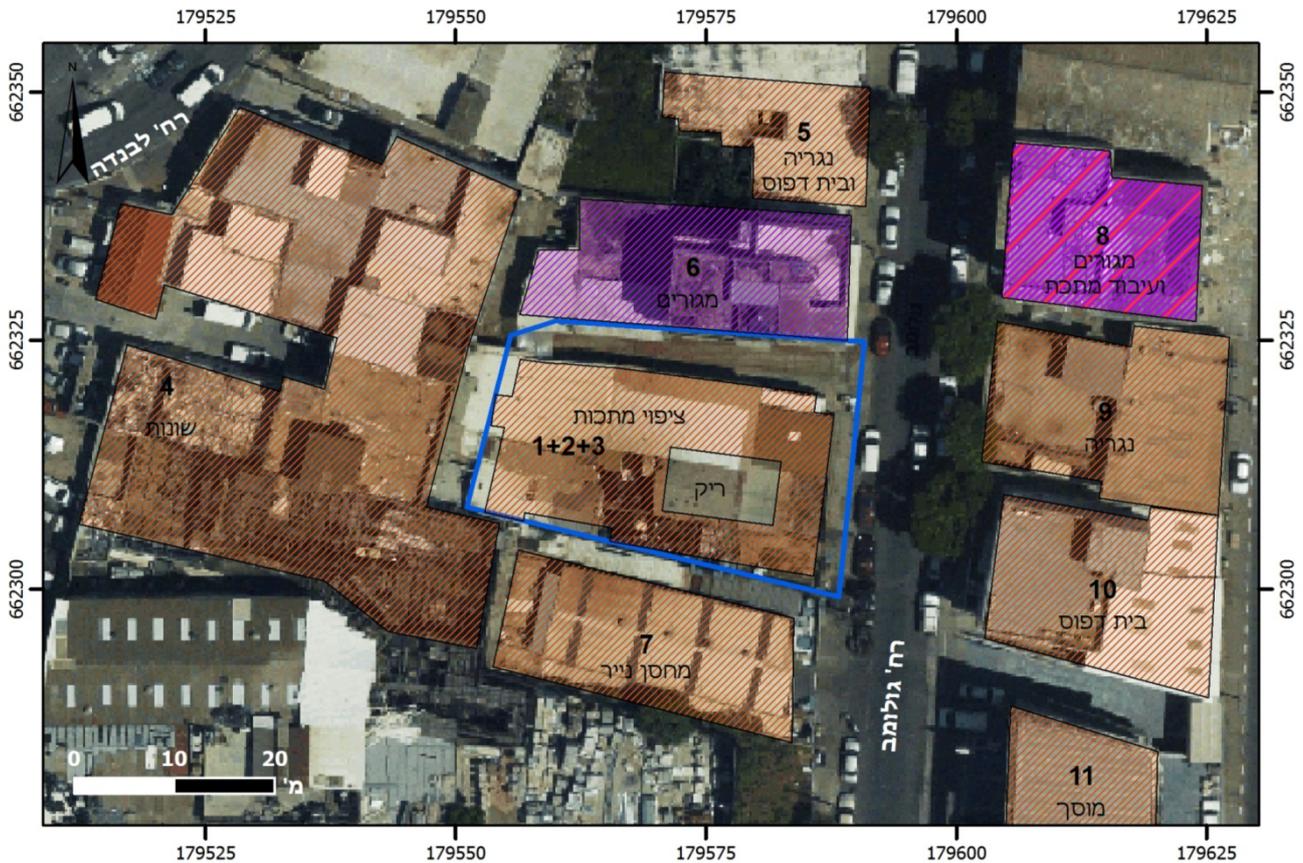
איור 4 – מפת שימושי הקרקע באתר ובסביבתו

טבלאות 1 ו-2 מציגות את שימושי הקרקע הנוכחיים וההיסטוריים בשטח האתר ובסביבתו, בהתאמה. איור 4 מציג את שימושי הקרקע הנוכחיים בשטח האתר ובסביבתו וכן את השימושים הקודמים בשטח האתר. מספרי שימושי הקרקע באיור 4 מותאמים למספרי השימושים בטבלאות 1 ו-2. צילומי תיקי הבניין של שימושי הקרקע ההיסטוריים מוצגים בנספח 1 ו-2, כאשר התקופות הרשומות בטבלאות 1 ו-2 הינן המוקדמות ביותר שאומתו.

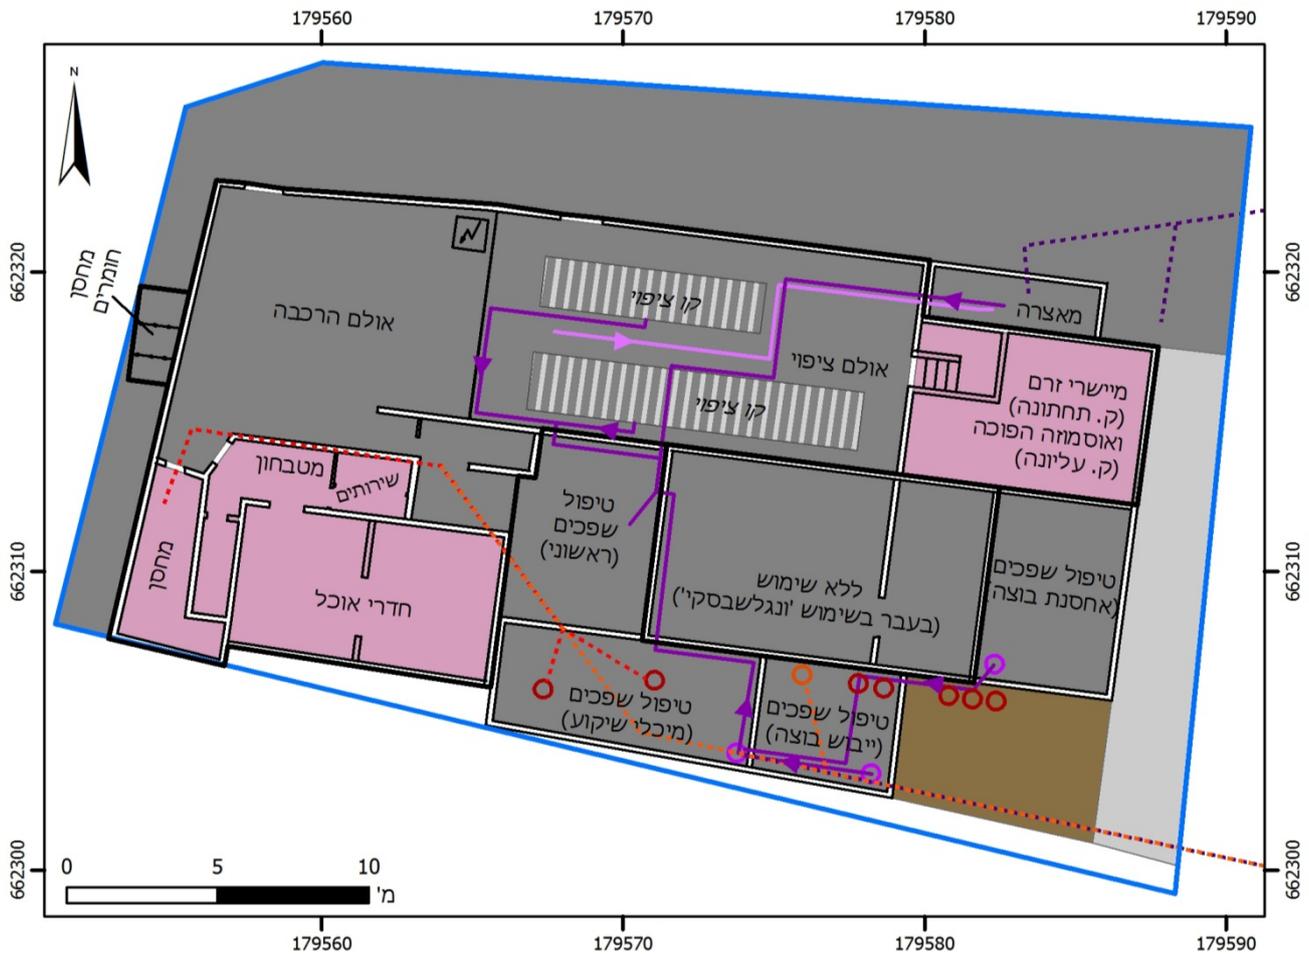
איור 5 – מפת שימושי המפעל

אולם הציפוי – באולם הציפוי התבצעו תהליכים א'-ג' באופן אוטומטי על-ידי 4 עגורנים ממוחשבים (תהליכים א' ו-ב' התבצעו בקו הציפוי הדרומי ותהליך ג' התבצע בקו הציפוי הצפוני). האמבטיות של קווי הציפוי היו עשויות נירוסטה המצופה פלסטיק, בגודל של כ-1.2 X 0.6 X 1.2 מ', כאשר נמסר כי לא התבקעו אמבטיות במשך פעילות המפעל. האולם נבנה כולו כמאצרת בטון (בעובי של כ-35 ס"מ) עם שיפועים לעבר תעלת ניקוז המנוקזת למאצרת בטון חיצונית הממוקמת מצפון-מזרח לאולם הציפוי (מסומן כ-'מאצרה' באיור 5). רצפת הבטון של האולם צופתה בחומר עמיד מפני קורוזיה, כאשר כיום היא מכוסה בעפר שהצטבר מסגירת המפעל, ובמקומות נראה הציפוי על הבטון אכול.

אולם ההרכבה – תהליכי ההרכבה, המיון והאריזה (תהליך ד' לעיל) התבצעו באולם ההרכבה, המצוי במפלס הגבוה מאולם הציפוי בכ-65 ס"מ. האריזות היו מאוחסנות במחסן בדרום-מערב האולם (מסומן כ-'מחסן' באיור 5).

מערך טיפול שפכים – מקום המפעל ועד לשנות ה-90 טיפול השפכים נעשה על-גבי משטח בטון מדרום לאולם הציפוי (מסומן כ'משטח בטון' באיור 4). במשטח זה התקיימו תהליכי חיזור לתמיסות הכרומיות, ניטרול כל התמיסות (התמיסות הכרומיות המחוזרות ותמיסות הניקל והנחושת) עם סודיום הידרוקסיד

תהליכי הציפוי של בימ"ל ונגלשבסקי התבצעו בתוך מבנה בעוד שמדרום היתה אחסנה חיצונית. מעיון בתיקי הבניין נראה כי עד לשנות ה-70 שפכי הבימ"ל פונו לבורות סופגים מדרום למבנה הבימ"ל (ראה/י תשתית (1) באיור 5 ונספח 1), כמו גם שפכי מבנה המגורים. החל משנות ה-70 הותקן במקום בור שיקוע והתבצע חיבור לביוב העירוני (ראה/י תשתית (2) באיור 5 ונספח 1). לא ידוע על סוגי טיפול אחרים לשפכי הבימ"ל.

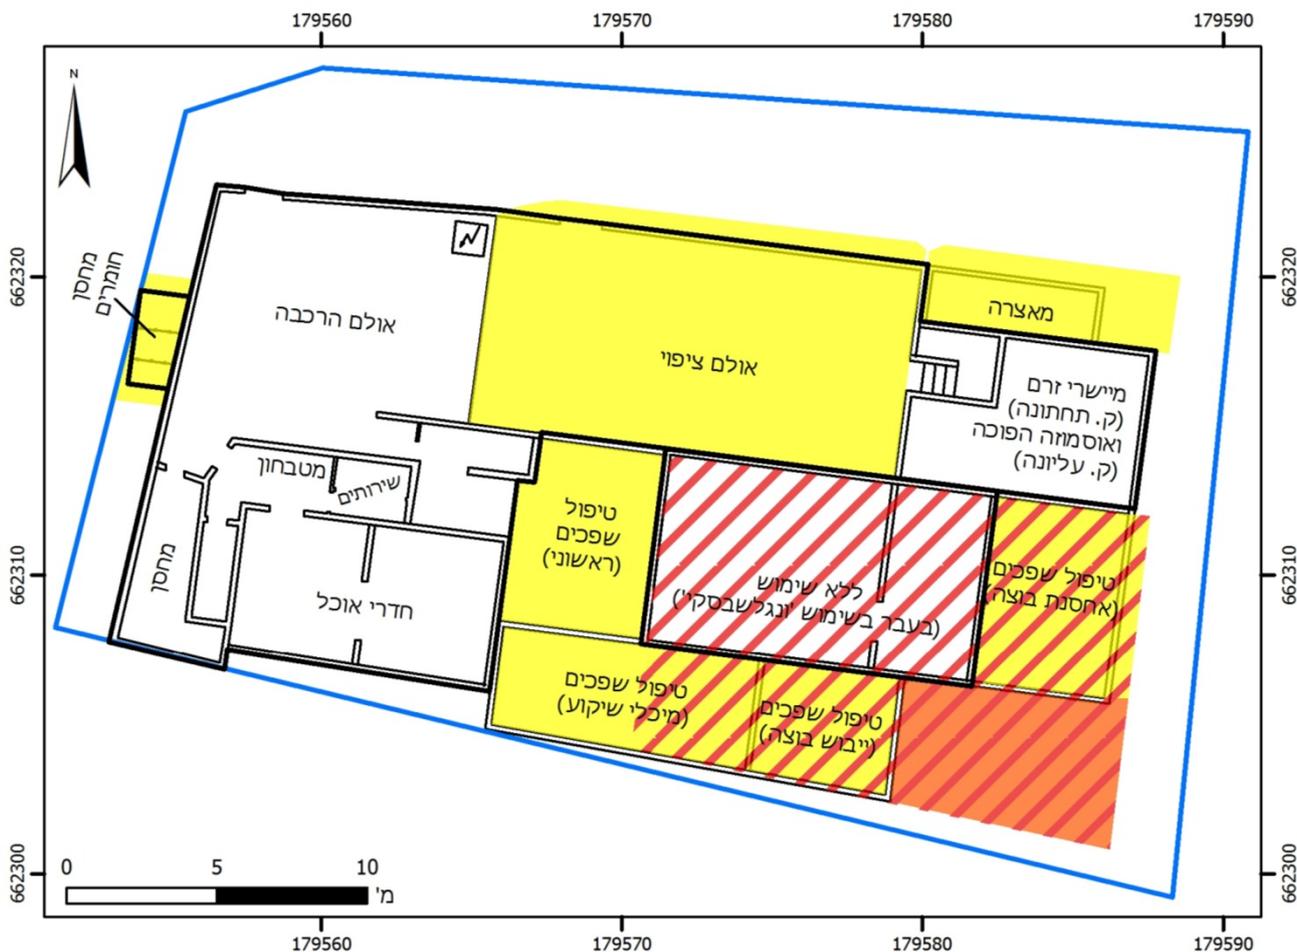
איור 6 – מפת אזורי פוטנציאל הזיהום באתר

- אזורי פוטנציאל זיהום נמוך הוגדרו כאזורים בהם נעשה שימוש בחומ"ס, והם ממוקמים על-גבי בטון ובעלי ניקוז מוסדר, כלומר: מחסן החומרים, אולם הציפוי והמאצרות.
- אזור הקרקע החשופה הוגדר כאזור בעל פוטנציאל זיהום גבוה בשל השימושים עם חומ"ס במעלה טופוגרפי ממנו ו/או בצמוד אליו.

בנוסף קיים פוטנציאל זיהום משימושים קודמים (של בימ"ל ונגלשבסקי) בשטח האתר, ולא משימושי מפעל גלניפלסט, גם הוא מוצג באיור 6. פוטנציאל זה נובע מהשימוש הקודם לציפוי מתכות, הן בתוך המבנה (כיום ללא שימוש) והן מחוצה לו. תוך המבנה נראה כיום עם בטון מסודק וקירות מוכתמים, ומחוץ למבנה היתה בעבר קרקע חשופה אשר שימשה לאחסנה ובה תשתיות שפכים.

המזהמים הפוטנציאליים הצפויים בקרקע בשטח האתר הם מתכות (בדגש על נחושת, ניקל וכרום).
