הנדון: סקר היסטורי (PHASE I) - רח' בן אביגדור 22, תל אביב

סקר היסטורי (Phase I) -

בן אביגדור 22, תל אביב

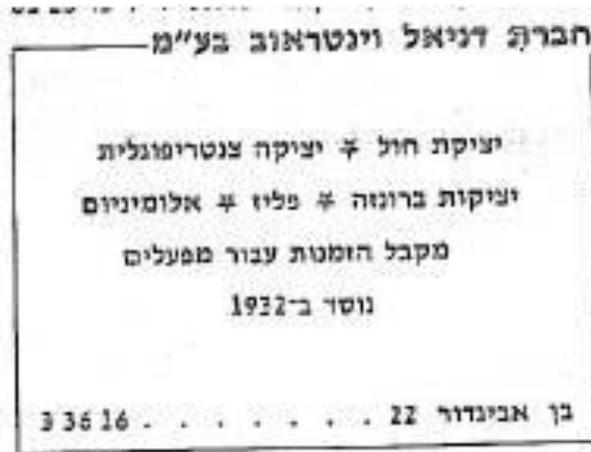
איור 1 – מודעת מפעל יציקת המתכות, מתוך דפי זהב, שנת 1970

על פי מידע שהופיע בדפי זהב בשנים 1970 - 1990 (איור 1), הפעילות במפעל כללה יציקה צנטריפוגלית, יציקות ברונזה, אלומיניום, פליז ומתכות אל ברזליות. פרט למידע זה, אין ברשותנו מידע על הפעילות שהתקיימה במפעל, חומרים בהם נעשה שימוש, אזורי פעילות, תוכניות או תרשימי המבנה בעבר וכד', אולם ממידע על מפעלי יציקה אחרים, פעילות היציקה יכולה לכלול שימוש בתנורים להתכת מתכת, שימוש בתבניות יציקה ובמכונות הדפסה והטבעה. בחלק מהמקרים יכולה פעילות במפעלים מסוג זה לכלול גם תהליכי ניקוי, השחזות וצביעה, עיבוד שבבי ו/או ציפוי מתכות. בנוסף, סביר להניח כי במפעל מסוג זה ישנו אזור לאחסון חומרי גלם, שמנים, חומרים מסוכנים ודליקים. במפעלי יציקה נעשה שימוש בנוזלים המבוססים על שמנים מינרליים לצורך קרור פני המתכת, במלחים מותכים כגון ציאנידים של מתכות אלקליות בתערובת עם מלחים מתכתיים אחרים המתקשים על פני הפלדה, בשמני חיסום ובשרפי אפוקסי לחיבור חלקי המתכת זה לזה². המזמהים העיקריים הצפויים להמצא בקרקע כתוצאה מפעילויות אלה ומשימוש בחומרים הללו הינם כלל פחממני דלק (TPH), פחממנים ארומטיים רב טבעתיים (PAHs), מתכות כבדות, חומרים אורגנים נדיפים וחצי נדיפים (VOCs ו-SVOCs, בהתאמה) ושמנים מינרליים.

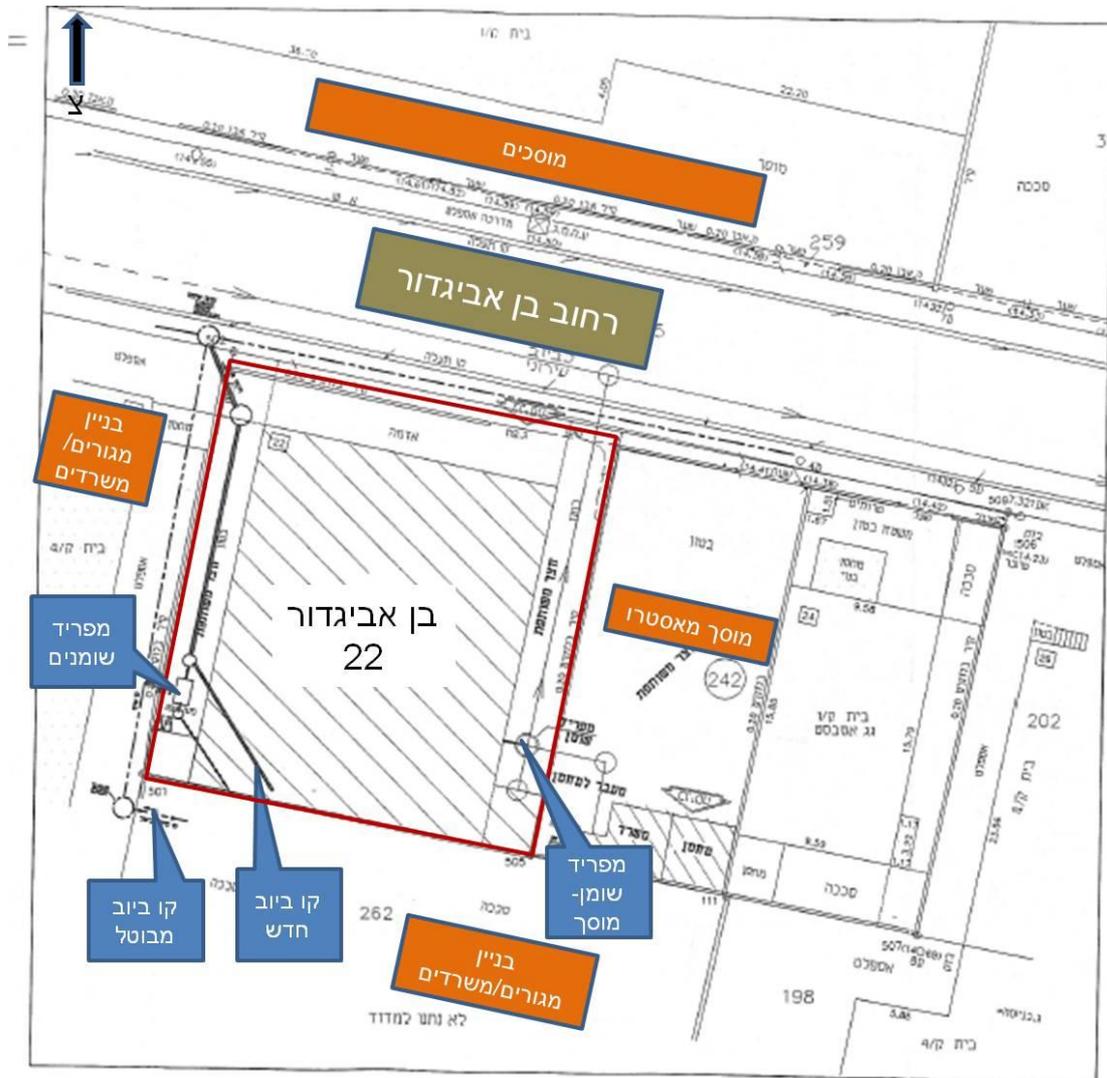
תרשים 8 – תשריט האתר

תשריט המבנה מוצג בתרשים 8. המבנה, אשר כאמור שימש בעבר כמפעל יציקת מתכות שונות, כולל מבנה חד קומתי ורצפת בטון. בעיון בתיק הבנין עולה כי בשנת 2011 המבנה שופץ על ידי היזם, חברת "אביגדור 22 בע"מ" על מנת להפעיל אותו כאולם אירועים. תהליך השיפוץ כלל פינוי גג האסבסט ובניית גג חדש, התקנת תשתית ביוב חדשה וביטול תשתית הביוב הישנה. בנוסף כללו השיפוצים גם התקנת רצפת בטון בעובי 13.5 ס"מ בנוסף לקיימת, והתקנת מפריד שומנים המחובר לביוב הסניטרי של המטבח וממוקם ממערב למבנה. תשריט האתר בו מוצגת מערכת הביוב הישנה שבוטלה והחדשה מוצג בתרשים 8. תמונות מערכת הביוב החדשה מובאות בנספח 1, תמונה 1.

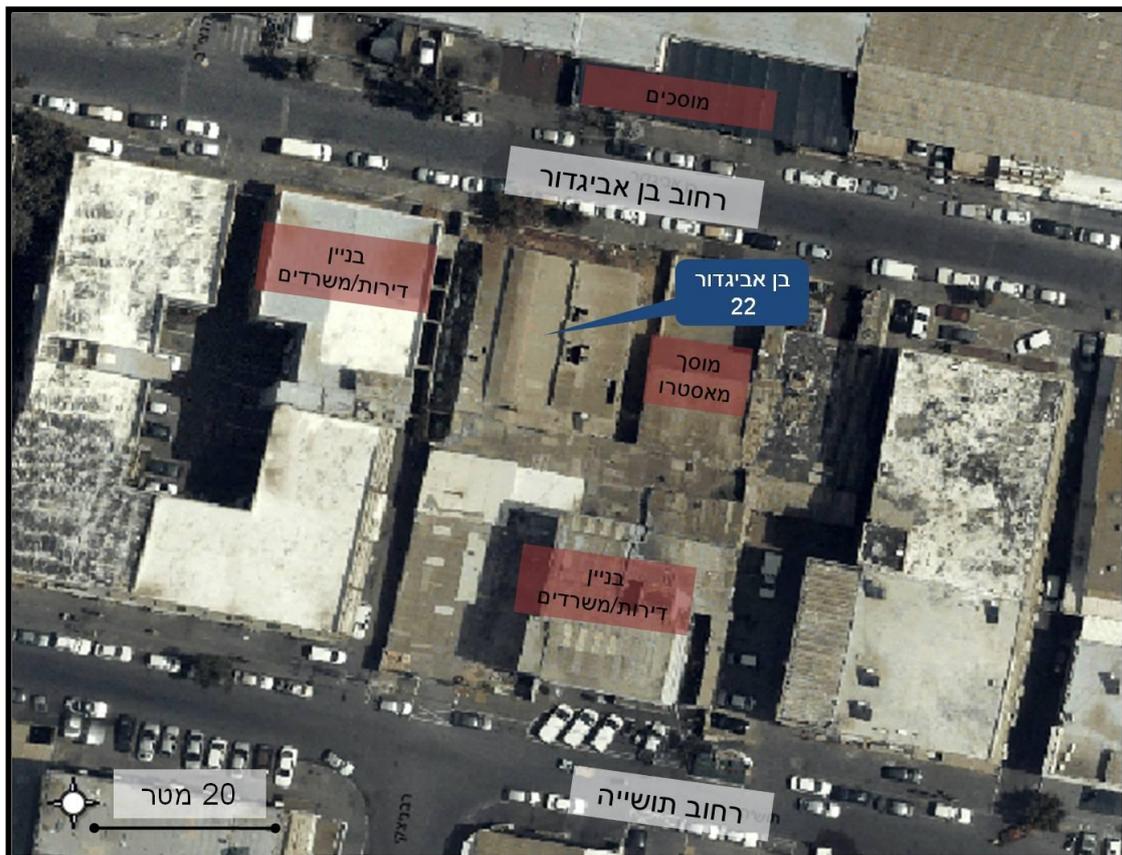
תרשים 9 – תצ"א של האתר הנסקר והעסקים הסמוכים

השטח הנסקר גובל במספר מוסכים שפועלים כיום (תרשימים 8, 9). מעברו השני של הכביש, מצפון למגרש הנסקר, מתקיימת פעילות מוסכי מכונאות רכב (מוסך "נשר", מוסך "הסינרמה" ומוסך "שמעון"). בסמוך ממזרח לאתר הנסקר פועל מוסך "מאסטרו" אשר שימש בעבר כמוסך "ולוו" לקבלת מכוניות חדשות ושטיפתן. על פי תשריט האתר (תרשים 8) בחצר המשותפת של המבנה הנסקר ומוסך זה קיים מפריד שומן, ששייך למוסך "מאסטרו" הנמצא ממזרח לעסק הנסקר. פעילות מוסכים הינה בעלת פוטנציאל לזיהום קרקע במרכיבי דלקים, תרכובות אורגניות נדיפות (VOC), שמנים ומתכות. להערכתנו קיים פוטנציאל נמוך לזיהום קרקע בשטח המתחם בעקבות פעילויות המוסכים הסמוכים לו ולאור נוכחות מפריד השומן בחצר המשותפת.

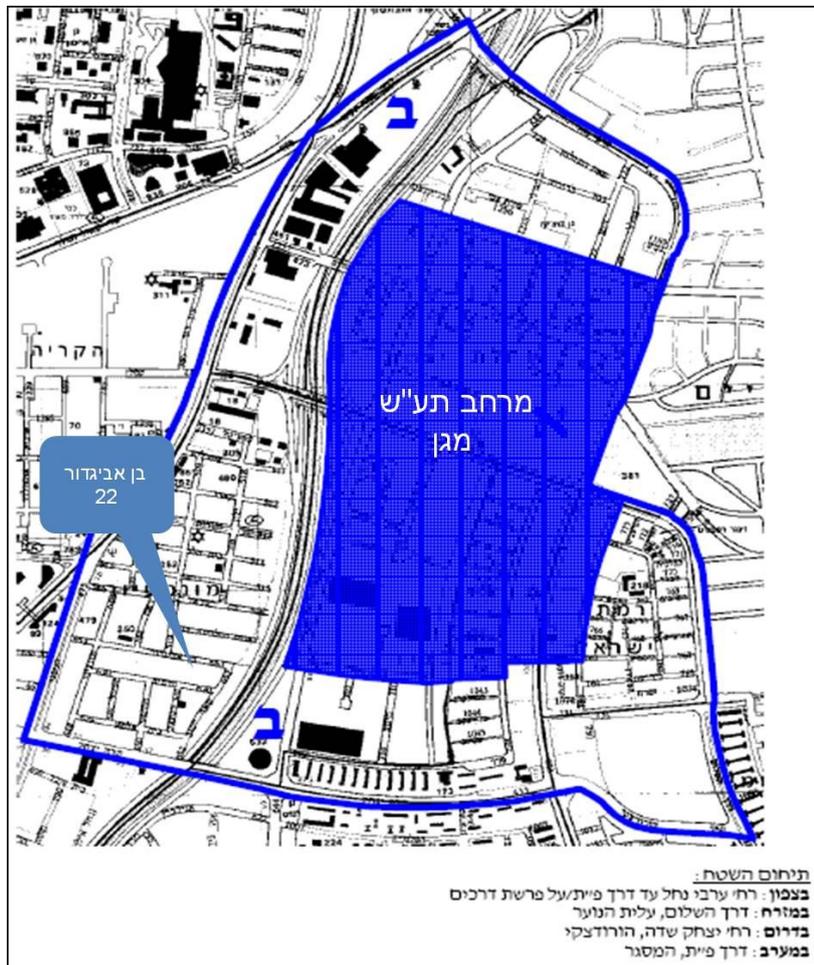
תרשים 10- מתחם תע"ש מגן ב' ומיקום האתר

האתר הנסקר ממוקם על גבול האזור המוגדר כאזור ב' על פי הנחיות עיריית תל אביב לבנייה במרחב תע"ש מגן (אוקטובר 2001)³ (תרשים 10) וכן באזור בו יש חובה למיגון מבנים תת קרקעיים עפ"י "תשריט מתווה סביבתי לטיפול בזיהום קרקע וגזי קרקע במסגרת הליכי בנייה ותכנון (דצמבר 2009)" (תרשים 11), על פיו האתר ממוקם באזור בו חל איסור על שימוש במתקנים תת קרקעיים המיועדים לשימוש קבע, וכן חלה חובת ביצוע מיגון למבנים תת קרקעיים מפני נוכחות גזי קרקע וניטור תקופתי שלהם.

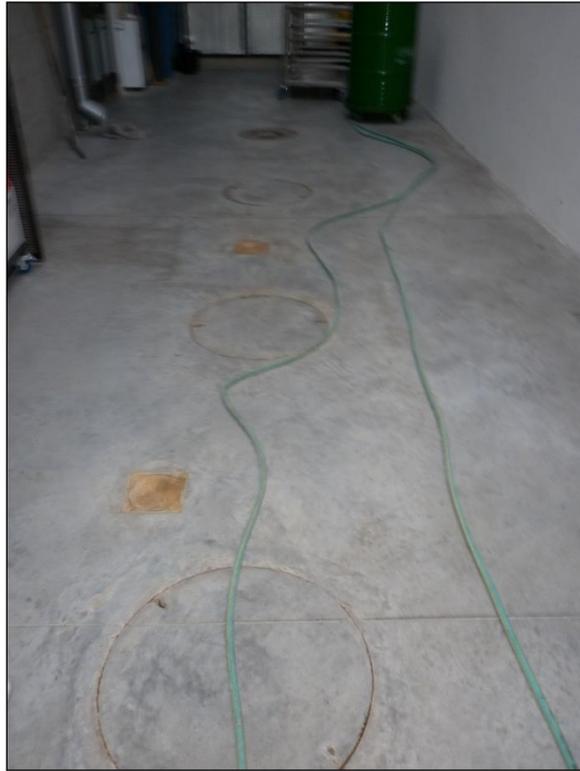
תמונה 1 – מערכת ביוב חדשה, מערבית לבניין

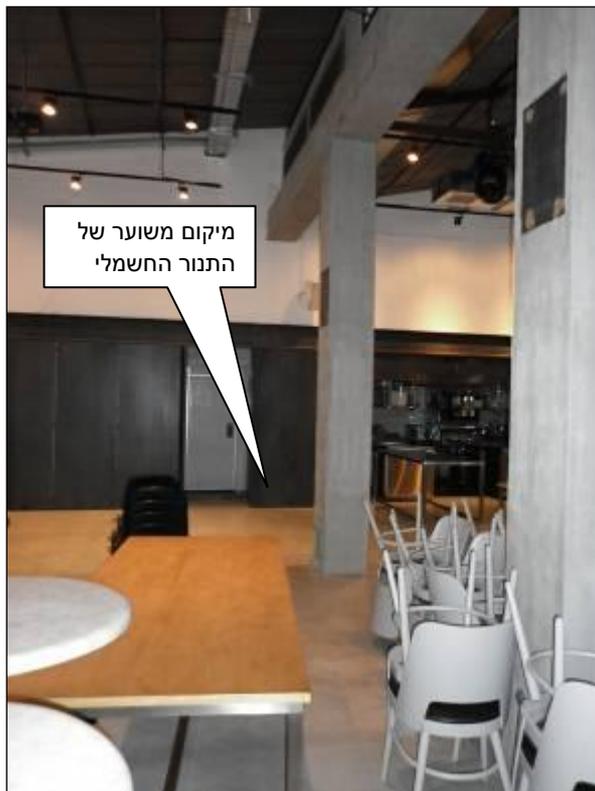
תמונה 2 – מיקום משוער של התנור החשמלי, דרום המבנה

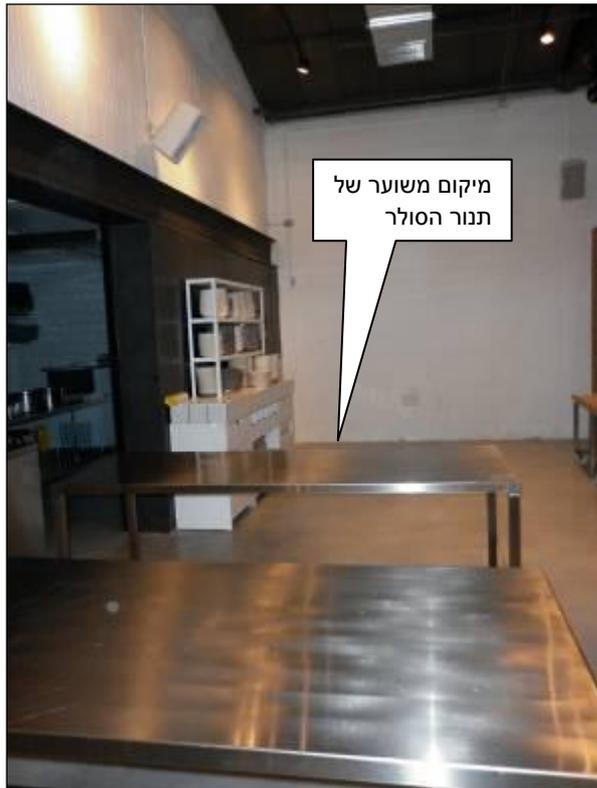
תמונה 3 – מיקום משוער של תנור הסולר דרום מערב המבנה

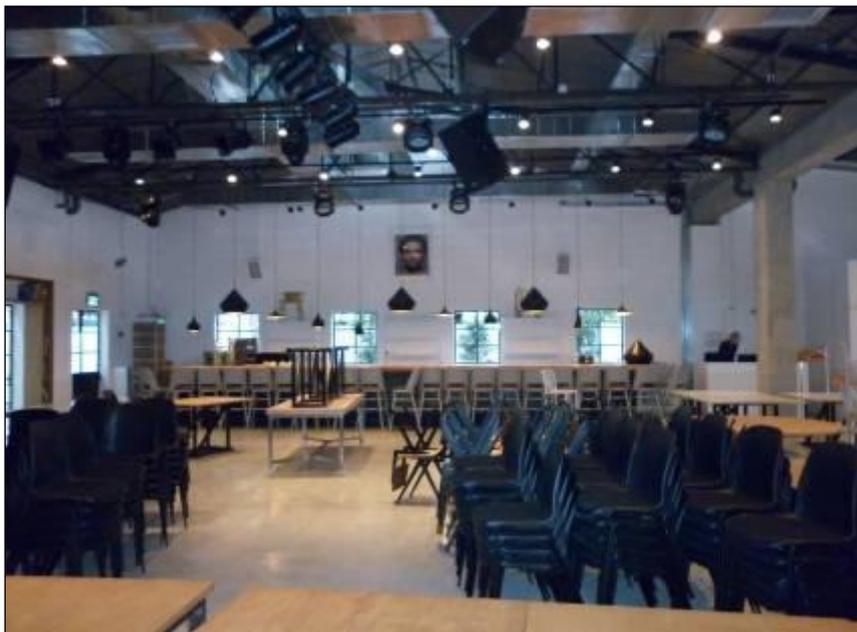
תמונה 4 – פנים המבנה, מבט מדרום לצפון

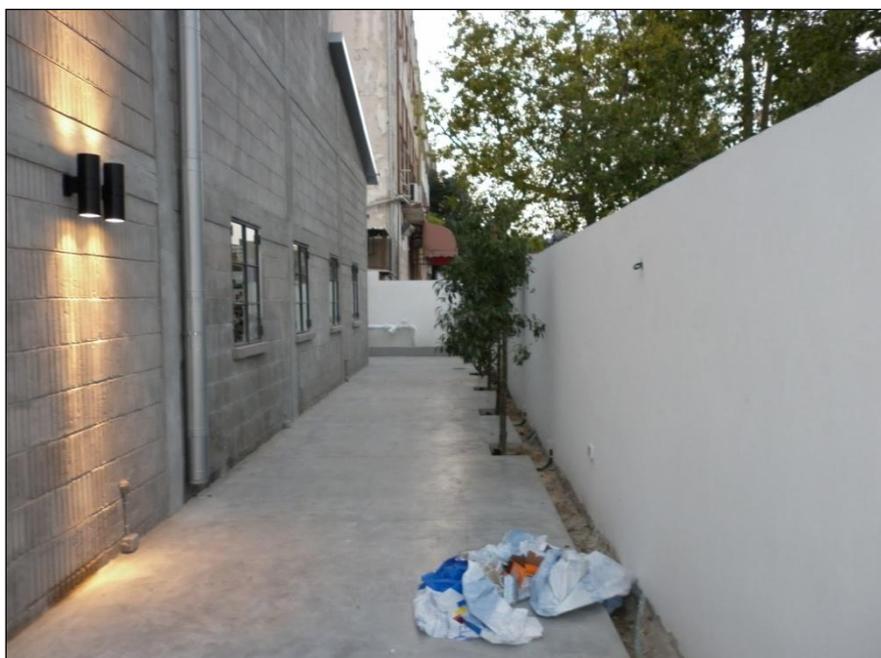
בסיוור באתר שהתקיים בתאריך 20 בדצמבר 2011 נצפה כי כל שטח האתר בפנים המבנה מצופה בטון. מסביב למבנה בשלוש מפאותיו ישנו שטח פתוח מכוסה בטון (נספח 1, תמונה 5). על פי נציג היזם שנכח בסיוור (מר גילי קצנלנבוגן), במבנה המקורי היתה רצפת בטון מקורית בעובי של כ- 30 ס"מ ובמהלך שיחזור ושיפוץ המבנה הוספה שכבת בטון בעובי של כ- 13.5 ס"מ. במהלך הסיוור בשטח לא נצפו אזורי קרקע חשופים שנראו כמזוהמים. עוד נמסר במהלך הסיוור כי במסגרת פעילות מפעל היציקה נעשה שימוש בשניים/שלושה תנורים אשר פעלו על חשמל ואחד מהם פעל על סולר/מזוט (נספח 1, תמונות 2,3), אין בידנו מידע על מיקום מכלי הסולר/מזוט באתר ו/או על מיקום אזורי פעילות במפעל בזמן פעילותו. לא ידוע איך סולקו עודפי השמן.

- ו. לא מתוכננת הסרת מבנה ורצפת בטון המכסה את כלל שטח המגרש (ראו תמונות בנספח א') במסגרת שימוש הקרקע הנוכחי ולכן לא קיימת קרקע חשופה או מתוכננת לחשיפה בכלל המתחם.

תמונה 5 – רצפת הבטון מחוץ למבנה, פאה צפונית (מבט ממזרח למערב)
