דו"ח תוצאות סקר גז קרקע

דרך יפו 13 תל אביב

אוקטובר 2011

תאריך הוצאת המסמך: 26.9.2011

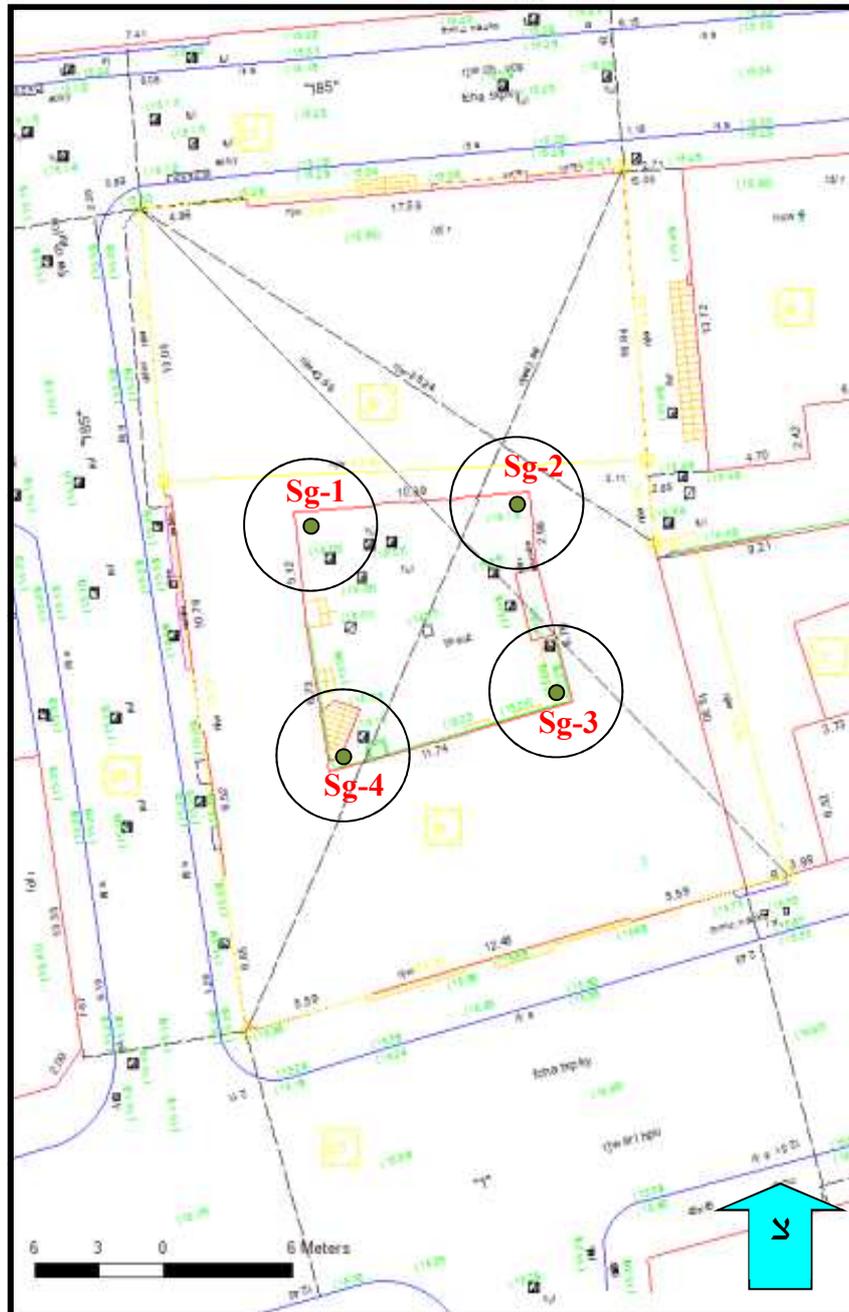
תרשים 4 : תכנית הדיגום ומיקום הקידוחים בפועל:

מיקום הגשש	עומק הגישוש המרבי [מטר]	עומק הגשש המרבי [מטר]	מספר קידוח
בפינה הצפון מערבית של החצר הפנימית	4.5	1.5	Sg1
בפינה הצפון מזרחית של החצר הפנימית	4.5	1.5	Sg2
בפינה הדרום מזרחית של החצר הפנימית	4.5	1.5	Sg3
בפינה הדרום מערבית של החצר הפנימית	4.5	1.5	Sg 4
-	-	-	AB ¹

תוצאות המעבדה מראות כי לא התגלו ערכים החורגים מערך הסף במרבית מן המזהמים שנבדקו. בנקודת דיגום Sg1 נמצאה חריגה מערך הסף במזהם Trichloroethylene וכן חריגה במזהם 1,2,4-Trimethylbenzene. בנקודת דיגום Sg4 נמצאה חריגה נוספת במזהם 1,2,4-Trimethylbenzene. בנקודת דיגום Sg2 נמצא כי המזהם Tetrachloroethylene אינו עובר את ערך הסף אך הערך שנמצא הוא מעל 50% מערך הסף.

לאור זאת, אנו ממליצים למגן את קומת הקרקע מפני חומרים אורגאניים נדיפים

בהתאם להוראות המשרד להגנת הסביבה.
