המסגר 32, תל אביב
(גוש 7067, חלקה 1)

סקר היסטורי

אמפיביו
איכות סביבה ומשאבי מים

ספטמבר 2011

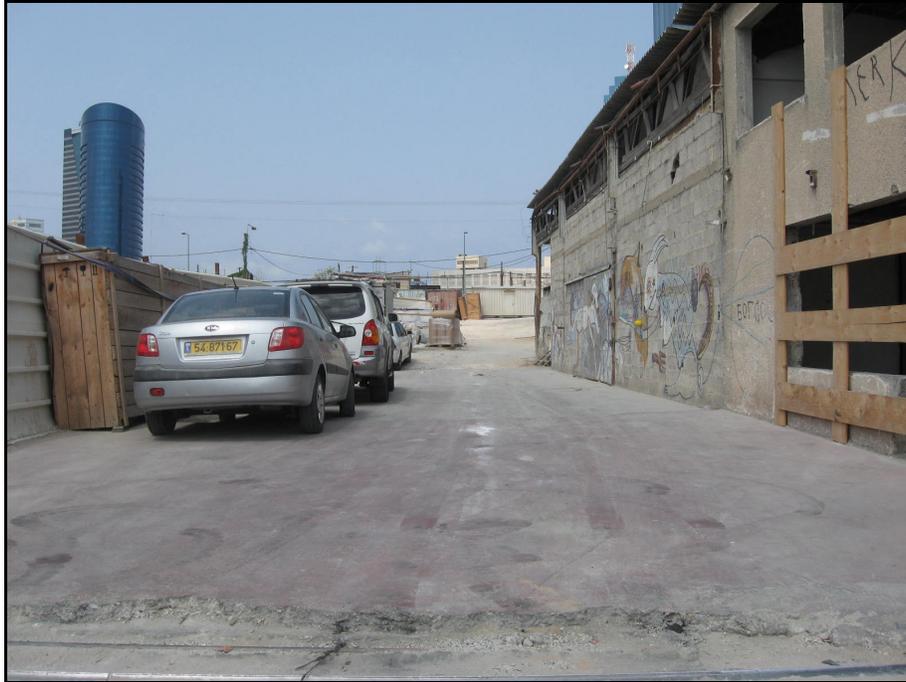
איור מס' 2.1-3
מבט על שטח המגרש לכיוון צפון

בחלקו המזרחי של המגרש ממוקמת סככה (על תשתית בטון) ששימשה בעבר כמוסך מכוניות ולאחר מכן כמשרד של חנות לחלקי חילוף משומשים שפעלה בשטח המגרש. בשטח המגרש פזורות מכולות וציוד הנדסי (מלגזה, מערבל בטון וערימות עפר). בחלקו הדרום מזרחי של המגרש ישנו משטח בטון, בחלק המסומן כמגרש מס' 6 (איור 2.1-2).

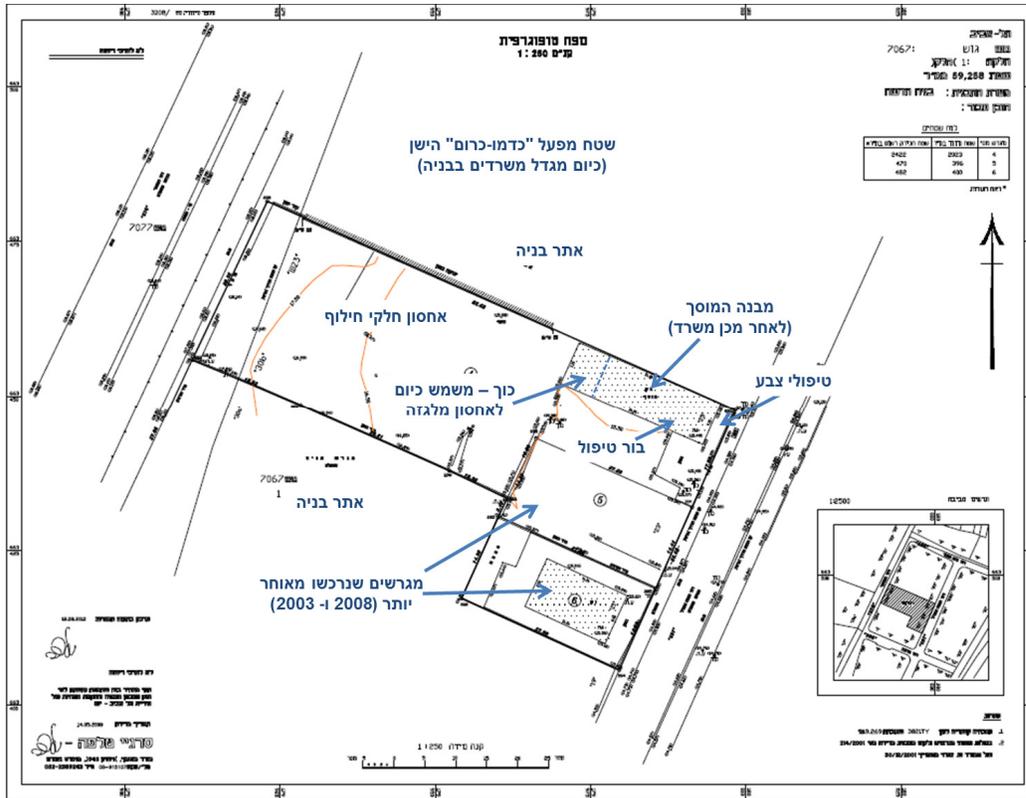
איור 1-3.0

- המגרש נמצא בבעלות המשפחה החל משנות החמישים בקירוב.
- במקום פעל מוסך כלי רכב, בעיקר עבור תיקוני פחחות וצבע משנת 67-75.
- המבנה בו פעל המוסך היה ממוקם בשטח המגרש, בחלק הקרוב לרחוב חומה ומגדל (ראה איור 1-3.0). בור הטיפול ממוקם בתוך המבנה הקיים.
- לדבריו לא היו במקום תעלות לניקוז תשטיפים ו/או מפריד שמנים. במידה ובוצעו החלפות שמן מנוע עבור רכבים אשר טופלו במקום, השמן נאסף ישירות למיכלי איסוף.
- החל משנת 75 ועד שנת 90 בקירוב פעל במקום עסק לממכר חלפים משומשים לכלי רכב.
- האתר חובר למערכת הביוב העירונית בתחילת שנות ה-1980. לא ידוע על בורות ספיגה בסביבה הקרובה לאתר.

פירוט פעילויות היסטוריות בשטח המגרש

- מהחקירה עולה כי הפעילויות העיקריות שהתרחשו בשטח המגרש כללו מוסך מכוניות ולאחר מכן חנות לחלפי רכב משומשים.
- במקום לא הייתה מערכת לניקוז תשטיפים ומפריד שמנים. ככל הידוע לא נעשה שימוש ו/או אוחסנו חומרים מסוכנים במגרש.

מנתונים אלה עולה כי הגורמים שעשויים להוות פוטנציאל לזיהום קרקע באתר, הם זיהום משמנים ודלקים כתוצאה מפעילות המוסך וחנות החלפים. לפיכך, מומלץ לבצע דיגום קרקע לבחינת אפשרות של זיהום משמנים, דלקים ומתכות כבדות, וכן VOCs בקצוות גבול המגרש הסמוך למסגר 34, כדיגום מוודא על פי ממצאי הסקר ההיסטורי, כמפורט להלן:
