סקר היסטורי (זיהום קרקע)

מתחם המרכולת 8

תל אביב

ADAMA אדמה

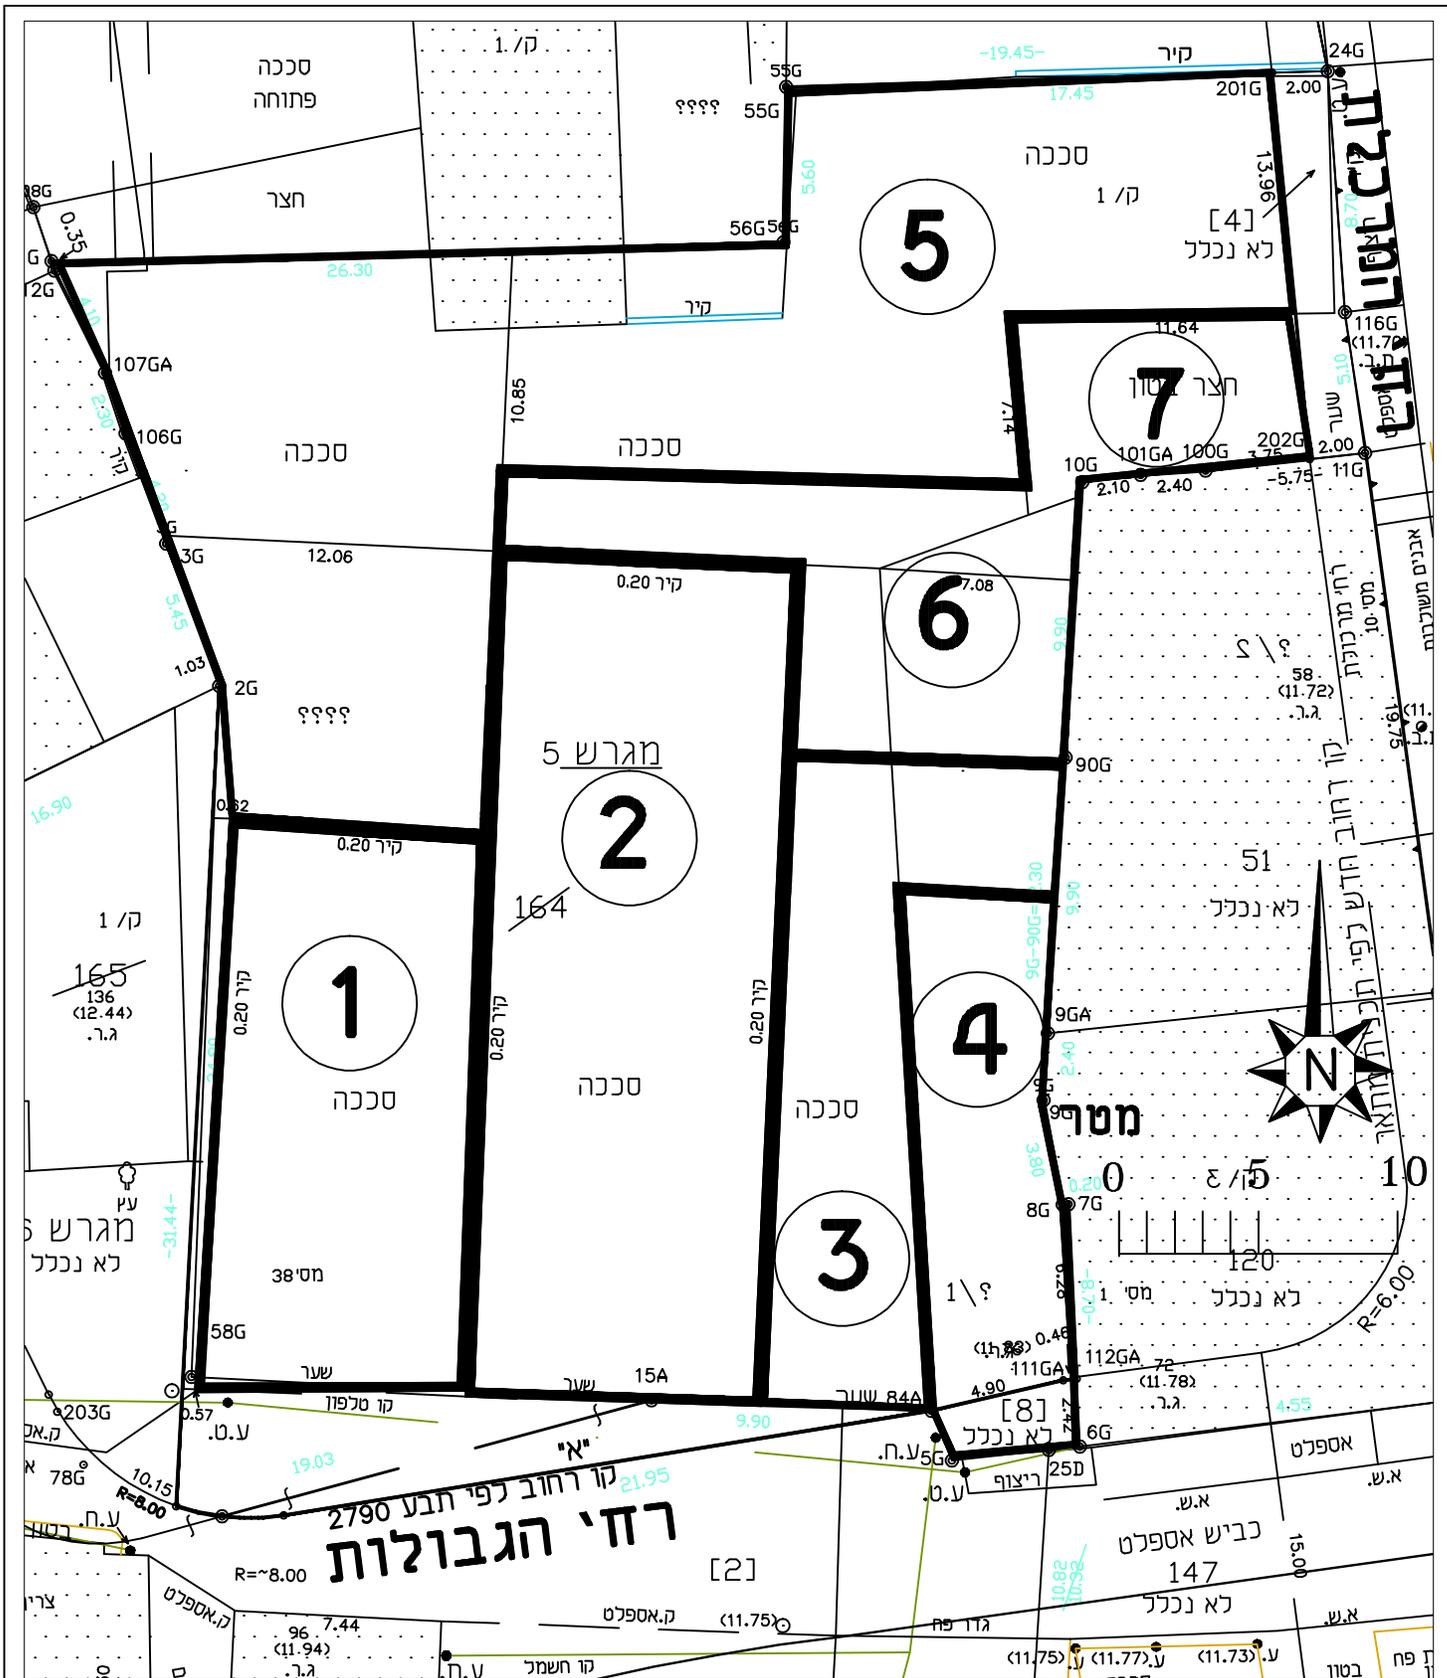
שרטוט מסי 2
סקר היסטורי
מיקום מוקדי פעילות
המרכלת 8 - תל אביב

מספר מוקד	שם העסק הנוכחי או האחרון	שימוש נוכחי*	שימושי עבר	חיפוי קרקע נוכחי
1	נגריית מנו *	מחסן פורמייקה + חיתוך עץ	נגריית מיסטיריאל	בטון
2	נגריית יושקו	לא בשימוש	נגרייה	בטון + אספלט
3	פינק	לא בשימוש	עד 2006, מחסן מוצרי כיבוי אש; אחסון ציוד; מילוי מטפים; ייצור גלגלונים פח. בהמשך מחסן טקסטיל. **	בטון
4	עיר דוד – מפ' סריגה בע"מ	לא בשימוש	עד 1995: נגרייה; 1995 – 2002: חנות טקסטיל.	מרצפות אבן + PVC
5	KIWI	לא בשימוש	1950 – 2001: מפעל חרות לחיתוך זכוכית. חלקו המרכזי והמערבי היווה המשך החצר; החל מ- 2001: מסחר בבגדים.	מרצפות אבן + PVC + בטון
6	דניאלי - איתן	מחסן בגדים	מפעל חרות לחיתוך זכוכית	מרצפות אבן
7	חצר	חצר	חצר בלתי מקורה לכניסת משאיות, במרכזה מנוף להרמת משטחי זכוכית.	בטון

* במוקד זה קיים בור ספיגה (סניטציה). לא ניתן היה לקבל מידע על נוכחות בורות ספיגה נוספים באתר.

** על רצפת הבטון נצפתה אבקה בגוונים לבן וצהוב. מיקום כל המוקדים מוצג בשרטוט מספר 2.
