סימננו : topw12269_Hargaz_TA.doc

הנדון: מפעל הארגז תל אביב - סקר מזהמי קרקע ראשוני

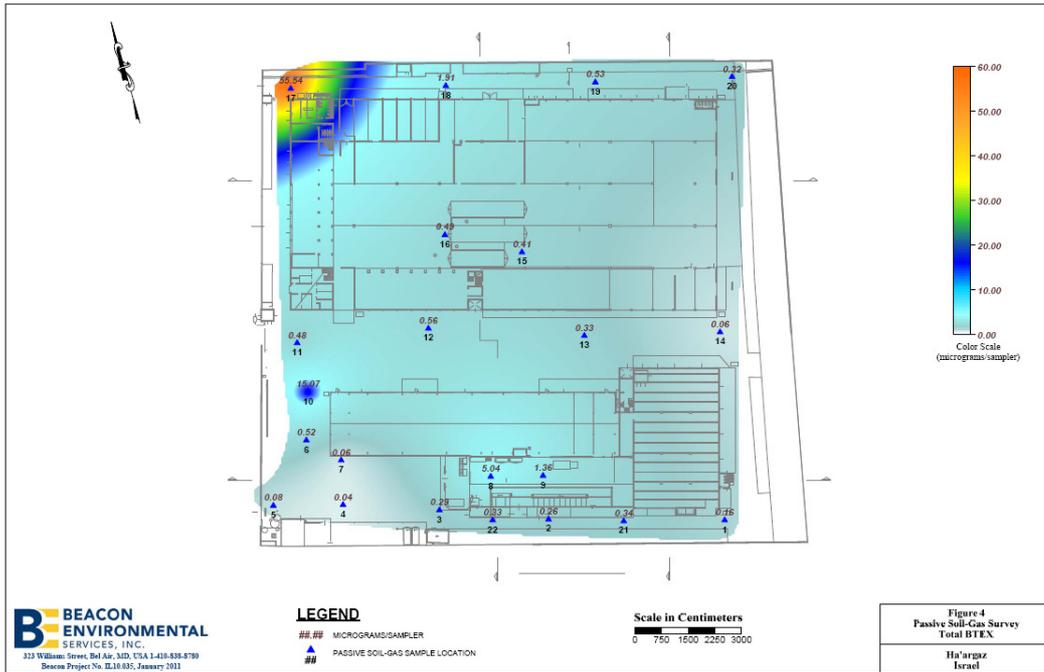
תרשים מס' 2 – תאור גראפי של ממצאי BTEX.

12. מיקום המוקדים העיקריים השונים של הזיהום, כעולה ממצאי הדיגומים שבוצעו, וכמתואר בתרשימים הנ"ל, תואם באופן מלא את ממצאי הסקר ההיסטורי שמשרדנו ערך, שהצביעו על אזור "בריכות הציפוי", אזור "תנורי הצביעה" ואזור "תחנת התדלוק" הפנימית, כאזורים בעלי הפוטנציאל הגבוה ביותר להמצאות מזהמי קרקע.

13. בנוסף למוקדים אלו, נמצא סביב נקודת קידוח מס' 17 (פינה צפון מערבית של המגרש) מוקד זהים נוסף.

עפ"י האנליזות שנעשו סביב נקודה זו, ולאור העובדה כי בבדיקת ה-PID נמצאה בנקודה זו תוצאה של 0.0 ppm, ניתן להניח כי בנקודה 17 הנ"ל עיקר הזיהום הנו בגין TPH ו-BTEX. ההסבר לכמות הזיהום הגבוהה יחסית כאן, יכול להיות מוסבר בכך שנקודה זו הנה אחת הנקודות הנמוכות במגרש שאליה מתנקזים מי הגשמים משטח המגרש (לעבר רח' יגאל אלון). כמו כן, בתחום השטח שמתנקז לנקודה זו מצויים מספר מחסני צבעים, מדללי צבע, מיכלי סולר ועוד כיו"ב, באופן ששפך ממקורות אלה התנקז לעבר נקודה מס' 17 הנ"ל.

- זהום קרקע בגין חומרים אורגניים נדיפים, צפוי באזור בריכות ציפוי המתכות, באזור תחנת התדלוק הפנימית ובאזור תנורי הצבע לאוטובוסים, כפי ממצאי הסקר ההיסטורי.
- אזור נוסף בו צפוי זהום קרקע בגין חומרים אורגניים הנו הפינה הצפון מערבית של המגרש (קידוח 17).

בעתיד לעת מתן היתר חפירה בשטח הפרוייקט, יערך סקר קרקע מקיף שיתמקד ב- 4 מוקדים/ אזורים, ובכללם: אזור בריכות ציפוי המתכות, אזור תחנת התדלוק הפנימית, אזור תנורי הצביעה ו- אזור הפינה הצפון מערבית של המגרש.
אלה יבוצעו בכפוף לנוהלי אישור תכנית עבודה מסודרת ע"י נציגי המשרד להגנת הסביבה.
