**הנדון: דוח ממצאי סקר היסטורי (Phase I), ארבר 13/גרינבוים 23, תל אביב**

# דו"ח ממצאים, סקר היסטורי (Phase I) רחוב מנחם ארבר 13, תל אביב

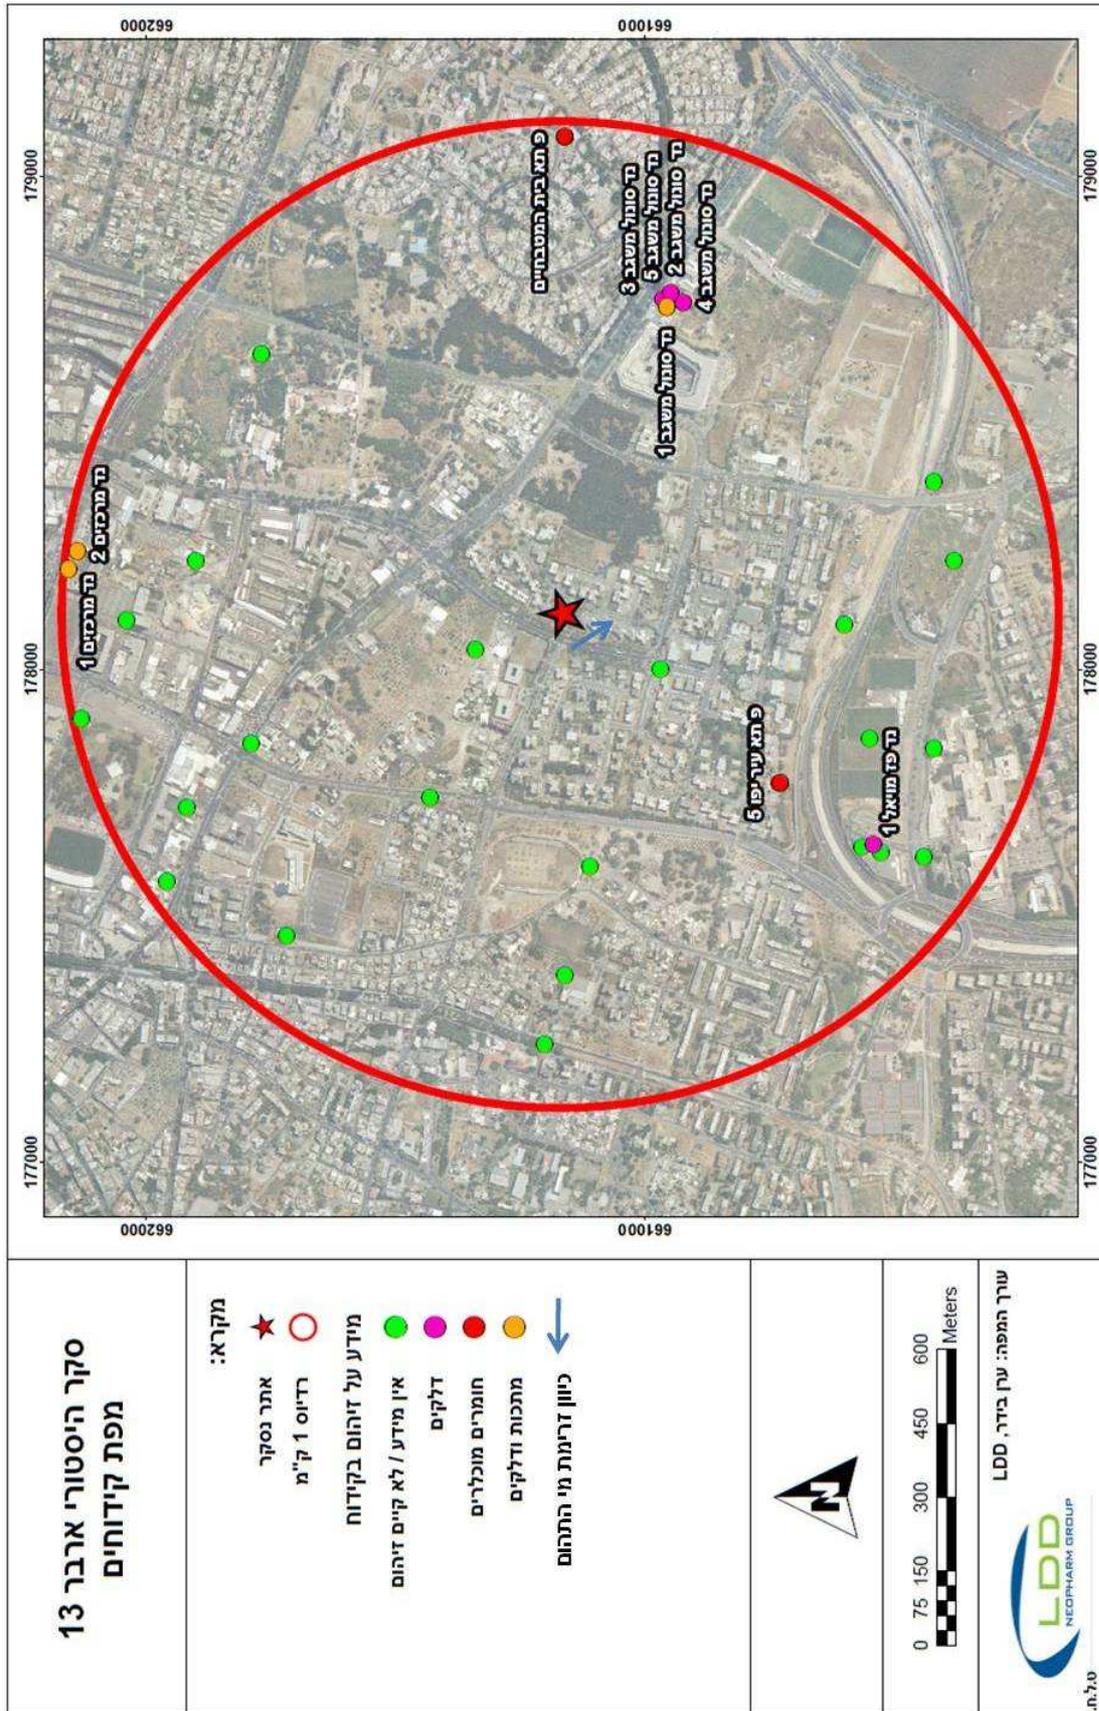
**תרשים 5 – ממצאי חריגות מתקן מי שתיה בקידוחים סמוכים באזור**

לפי מידע שהתקבל מרשות המים, ישנם 32 קידוחים הממוקמים ברדיוס של עד 1 ק"מ מהאתר הנסקר. נתוני הקידוחים מוצגים בטבלה 1. על פי נתוני איכות המים שהתקבלו ישנם 10 קידוחים בהם נמצאו חומרים בריכוזים מעל ערכי הסף למי שתיה ברדיוס 1 ק"מ מהאתר הנסקר. החומרים שנמצאו בריכוזים חורגים מהערכים המופיעים ב"תקנות בריאות העם (איכותם התברואתית של מי-שתיה), תשל"ד-1974 (נוסח משולב – 2001)" (להלן- תקנות מי שתיה) הינם מנגן, עופרת, מרכיבי דלקים ותרכובות אורגניות מוכלרות. כל החריגות נמדדו במהלך חמש השנים האחרונות. הקידוחים בהם נמצאו ערכים חורגים נמצאים במרחק הגדול מ- 500 מטרים מהאתר הנסקר, מדרום, מצפון וממזרח לאתר. נתוני החריגות מופיעים בטבלה 2. מיקום הקידוחים על גבי תצלום אוויר מוצג בתרשים 5. מקור החומרים שנמצאו בערכים חורגים בקידוחים השונים הינו בעיקר תחנות דלק, מיקום הקידוחים בהם נמצא זיהום מדלקים הינו בהתאם למיקום תחנות דלק. ישנם שני קידוחים בהם נמצאו תרכובות אורגניות מוכלרות, תרכובות אלו עלולות להמצא בתעשיית מתכות, טקסטיל ועוד.

בהתאם לכיוון הזרימה המשוער (לכיוון דרום-מזרח) ונתוני איכות המים שהתקבלו, להערכתנו לא קיים חשש לזיהום מי תהום בשטח הנסקר.

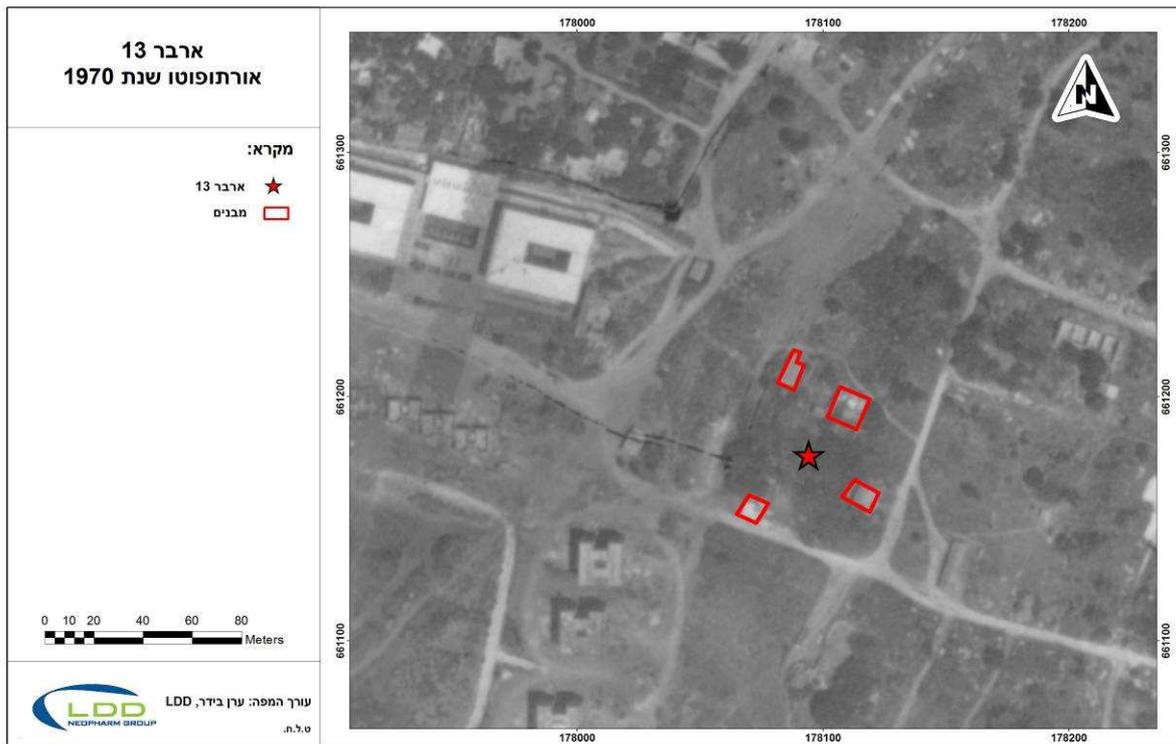
### תרשים 11 – תצלום אוויר משנת 1970

מעיון בתצלומי אוויר במרכז מיפוי ישראל, נראה כי עד להקמת שכונת "נווה עופר" בשנות השבעים, לא היו מבנים רבים בסביבת האתר הנסקר. תצלום האוויר משנת 1970 (תרשים 11), טרם הקמת השכונה, מראה כי ישנם ארבעה צריפים בסביבת האתר, אך בשטח האתר עצמו לא היו מבנים בעבר. לאחר הקמת השכונה ועד היום שימש שטח האתר חורשת עצים כפי שניתן לראות בתצלום האוויר משנת 2010 (תרשים 12).

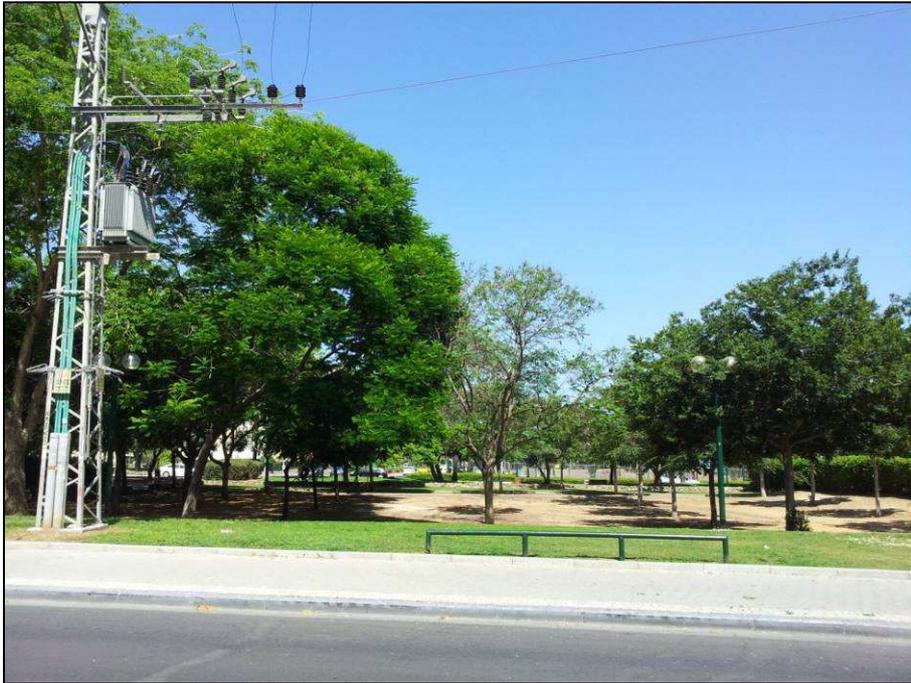
**תמונה 1 - שטח האתר, מבט מרחוב ארבר**

באתר הנסקר קיימת חורשת עצים אשר נמצאת שם מאז הקמת שכונת "נווה עופר" בשנות השבעים. טרם הקמת השכונה, היה האזור שטח פתוח עם מבנים מעטים בסביבה. **לא נתגלתה פעילות היסטורית בעלת פוטנציאל לזיהום קרקע או מי תהום בשטח האתר.**

לאור ממצאי הסקירה ההיסטורית, שלא העלו חשד לפוטנציאל זיהום קרקע באתר, אנו ממליצים להגדיר את שטח האתר כבלתי מזוהם ולאפשר המשך העבודות באתר על פי האישורים והדרישות שניתנו ליזמים על ידי הרשויות. בנוסף, לאור ממצאי הסקר ההיסטורי, אנו ממליצים לפטור את האתר מביצוע סקר גז קרקע אקטיבי, סקר קרקע או כל חקירה סביבתית נוספת בשטחו.
