סקר אסבסט - בדיקת נוכחות ומצב אסבסט במבנים

- שם האתר: מתחם אגף החינוך מוזיאון ארץ ישראל
- כתובת: חיים לבנון 2 תל - אביב
- שם בעל הנכס: עיריית תל - אביב
- איש קשר / המזמין: דני מאיר
- מהות המבנים: מוסד ציבורי מוזיאון ארץ ישראל
- סיבת ביצוע הסקר: המתחם לפני הריסה ובינוי מבנה חדש
- תאריך ביצוע הסקר: 16.05.2018
- שם הסוקר, מבצע הסקר: נגרין דורון - רישיון סוקר מס' 55977
- משתתפים נוספים: דני מאיר / בן נגרין
- נספח מס' 1 תמונות.
- נספח מס' 2 תוצאות בדיקת מעבדה.

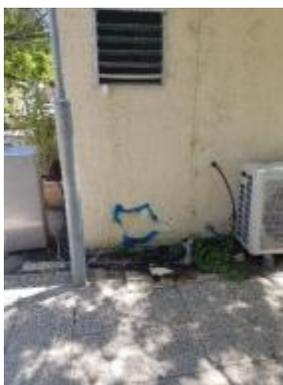
נטילה מס' 2 ממבנה ההנהלה מקיר מערבי.

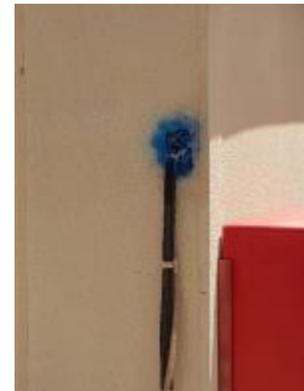
נטילה מס' 1 מבניין כיתה 1-2 מקיר מערבי

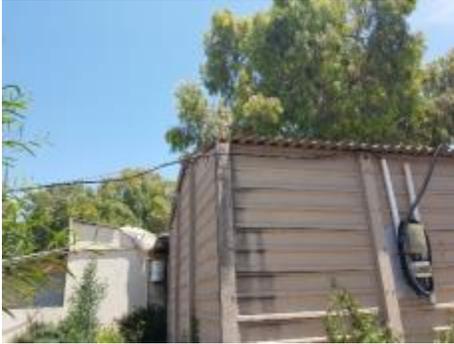
שבר בפינה בצד מערב צפוני

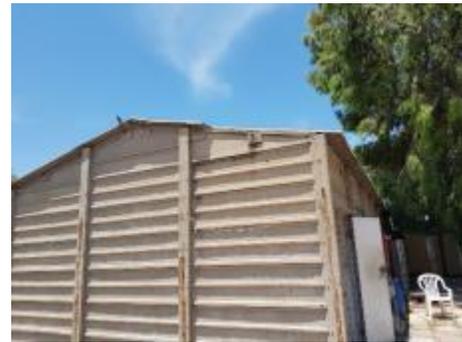
שבר בצד דרומי

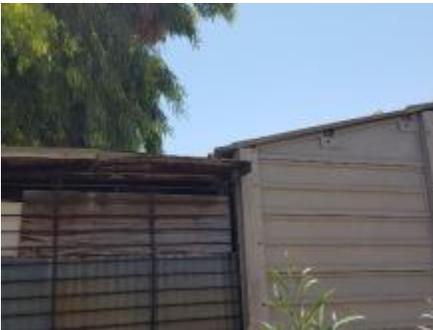
שבר בפינה בצד צפון מזרח

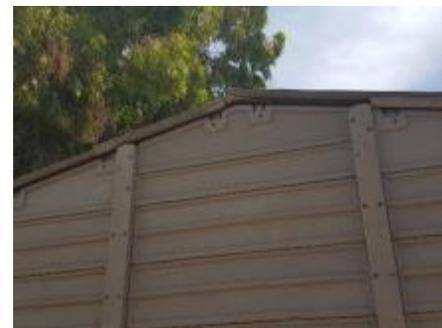
שבר בחיבור גגות בצד צפון
