סקר אסבסט : בדיקת נוכחות ומצב אסבסט-צמנט במבנים

1. שם האתר: **אקספו תל אביב**
2. כתובת: **שד' רוקח 101 תל אביב**
3. שם בעל נכס: **אקספו תל אביב**
4. איש קשר: **נתי יוגב – מנהל תפעול אקספו**
5. מהות המבנה (מגורים, תעשייה או מוסד ציבורי): **מוסד ציבורי-מרכז כנסים ותערוכות**
6. סיבת ביצוע הסקר: **בדיקת נוכחות ומצב אסבסט**
7. תאריך ביצוע הבדיקה/סיור: **17.3.2021**
8. שם הסוקר (מבצע הסקר): **אמיר אוהנה**

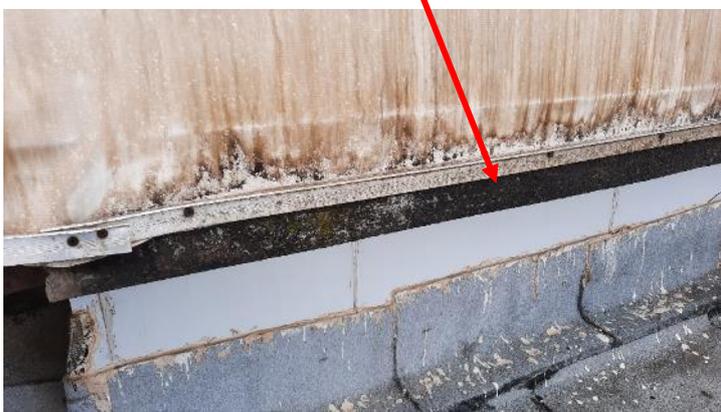
ביתן 10 - לוחות האסבסט שנבדקו ממוקמים מעל חלק מגג אולם 1 בביתן 10 של המתחם, לוחות אלו משמשים כקירות חיפוי לגג מתכת המכוסה ביריעת PVC יחד עם לוחות האסבסט. הלוחות חיצוניים למבנה משני צידם. הבדיקה לשבר, התפוררות ובלאי בוצעה בצורה ויזואלית ובמגע יד ברוב חלקי לוחות האסבסט, שנמצאו במצב תקין, לא נמצאו סימני בלאי, שחיקה, התפוררות, סדקים ושברים, לוחות האסבסט צבועים בצד אחד בלבד ואין צורך להחליפן, הצד השני מכוסה ברובו באמצעות יריעת PVC ולא ניתן לצבוע את הצד הזה של המחיצות. עם זאת ישנה הצטברות של לכלוך וירוקת הדורשת טיפול בשולי הלוחות בנקודה שהיריעה לא מכסה את קצוות הלוחות.

שולי מחיצות אסבסט השופות

- יש לבצע חידוש של הצבע בכל מקום בו האסבסט חשוף וניתן להגיע אליו, בדגש על שולי הלוחות החשופים (תמונה מצורפת), אותם יש לנקות קלות מירוקת ולכלוך טרם הצביעה מבלי ללטש או לשייף, במידה והלכלוך לא יורד בקלות יש לצבוע עליו. הצביעה תתבצע בהתזת צבע ללא שימוש בלחץ אוויר או לחילופין במברשת צבע בעלת סיבים מחומר גמיש במטרה למנוע אפשרות לשפשוף פני לוחות האסבסט.
- יש לצבוע באמצעות צבע המכיל דבק כדוגמת BG גלו, באופן שיבטיח את קיומה של שכבת צבע שלמה על פני האסבסט.
- יש לבצע בדיקה לעיתים קרובות ולוודא שכבת צבע מלאה על גבי הלוחות.
- יש לבצע סקר נוסף אחת לשנה בהתאם להוראות חוק האסבסט.

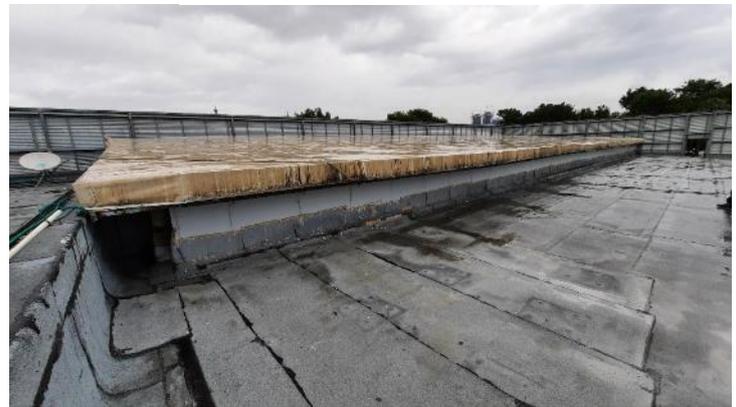
גג אולם 1 המכוסה ביריעה

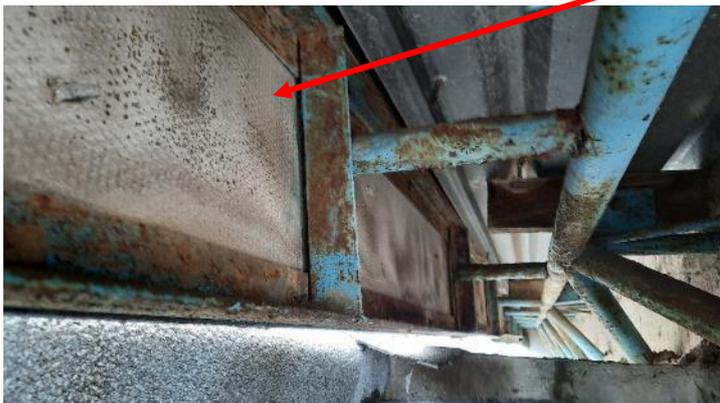
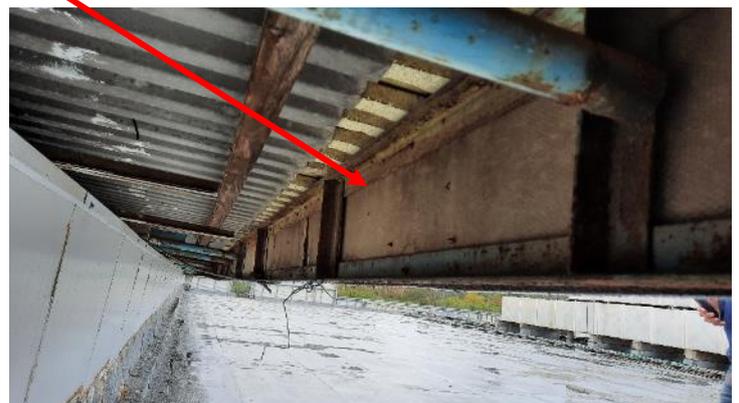
מחיצות האסבסט מהצד הפנימי החשוף לכל האורך

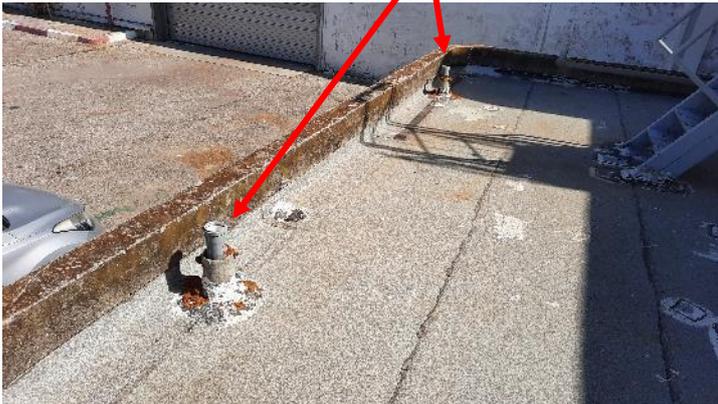
על גג המבנה שצמוד לביתן 11 אותרו שני צינורות אסבסט שנכנסים לתוך המבנה, הצינורות נמצאים במצב תקין ללא סימני בלאי, התפוררות, סדקים ושברים עם זאת שולי הצינורות מעט שחוקים ודורשים טיפול, למרות זאת אין צורך להחליפם. צינורות פלסטיק הועברו דרך צינורות האסבסט כנראה לביטולם ובוצע מילוי בחומר כלשהו לקיבוע הצינורות.

צינורות אסבסט על גג המבנה

- יש לצבוע את כל צנרות האסבסט במקומות הגלויים ולבצע איטום של שולי הצינורות שיוצאים מהגג, הצביעה תתבצע בהתאם להוראות המשרד להגנת הסביבה לפיהן יש לצבוע את האסבסט בצבע יסוד קושר (פריימר) בשתי שכבות (מצורפים הנחיות צביעת אסבסט של המשרד להגנת הסביבה).
- לאחר ביצוע הצביעה יש לבצע בדיקה לעיתים קרובות ולוודא שכבת צבע מלאה על גבי הצינורות.
- על פי הוראות חוק האסבסט יש לבצע סקר אחת לשלושה חודשים עד לצביעה ואחת לשנה לאחר הצביעה.

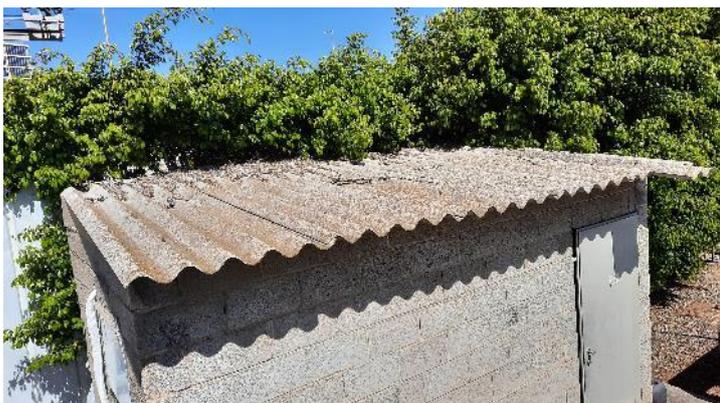
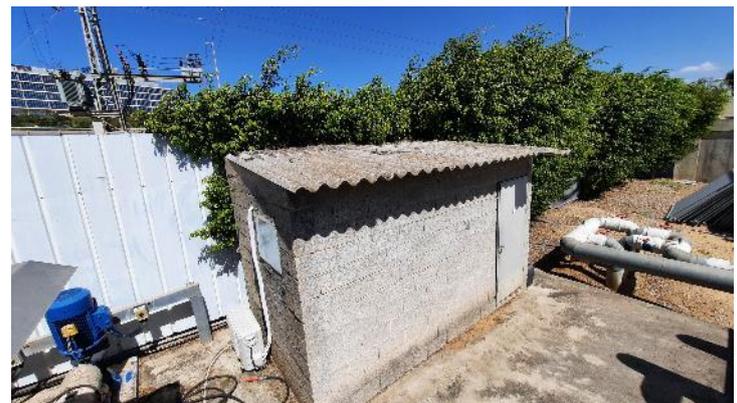
חדר חשמל - מתחם צ'ילרים

במתחם הצ'ילרים הממוקם בגב ביתן 12, נמצא גג אסבסט מעל חדר חשמל. הגג נמצא במצב תקין ללא סימני בלאי, שחיקה, התפוררות, סדקים ושברים, לוחות האסבסט אינם צבועים ואין צורך להחליפן

- מכיוון שמדובר במתחם שמוגדר כמבנה ציבורי, יש לצבוע את גג האסבסט של חדר החשמל, הצביעה תתבצע בהתאם להוראות המשרד להגנת הסביבה לפיהן יש לצבוע את האסבסט בצבע יסוד קושר (פריימר) בשתי שכבות (מצורפים הנחיות צביעת אסבסט של המשרד להגנת הסביבה).
- לאחר ביצוע הצביעה יש לבצע בדיקה לעיתים קרובות ולוודא שכבת צבע מלאה על גבי הלוחות.
- על פי הוראות חוק האסבסט יש לבצע סקר אחת לשלושה חודשים עד לצביעה ואחת לשנה לאחר הצביעה.

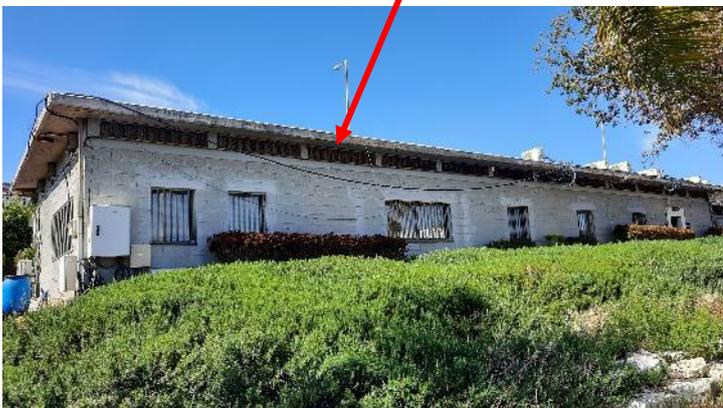
תריסולי אסבסט סגורים ברשת ברזל

- יש לאסוף ולפנות את שברי האסבסט הבודדים שנמצאים באזור בו התריסולים גלויים בלבד (רק שם נמצאו שברים), הפינוי יתבצע בהתאם להוראות המשרד להגנת הסביבה.
- יש לצבוע את כל לוחות ותריסי האסבסט כולל אלו שאינם גלויים, הצביעה תתבצע בהתאם להוראות המשרד להגנת הסביבה לפיהן יש לצבוע את האסבסט בצבע יסוד קושר (פריימר) בשתי שכבות (מצורפים הנחיות צביעת אסבסט של המשרד להגנת הסביבה).
- על פי הוראות חוק האסבסט יש לבצע סקר אחת לשלושה חודשים עד לצביעה ואחת לשנה לאחר הצביעה.

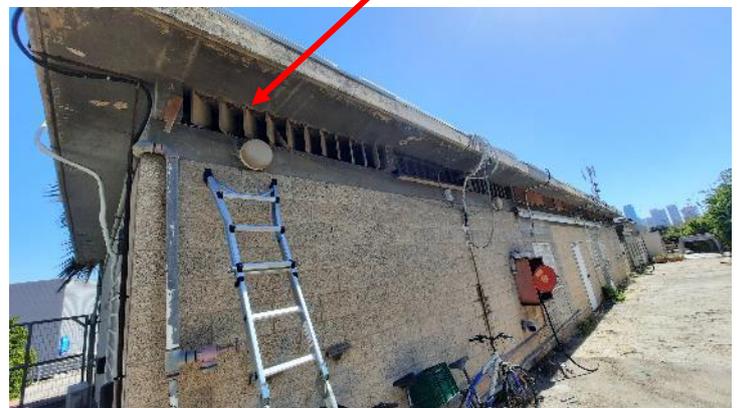
תריסולי אסבסט גלויים

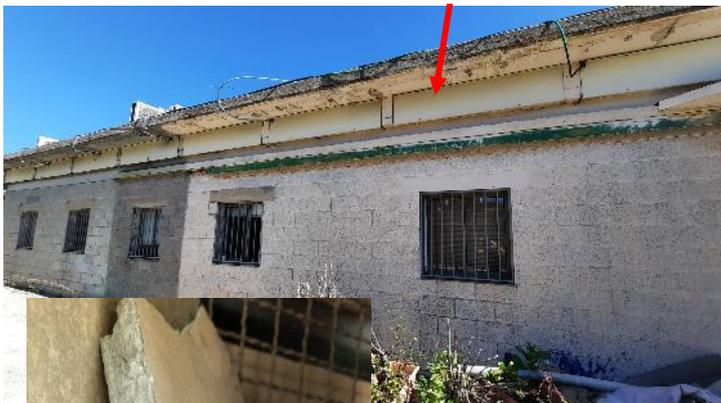
תריסולי אסבסט אטומים לא ניתנים לבדיקה

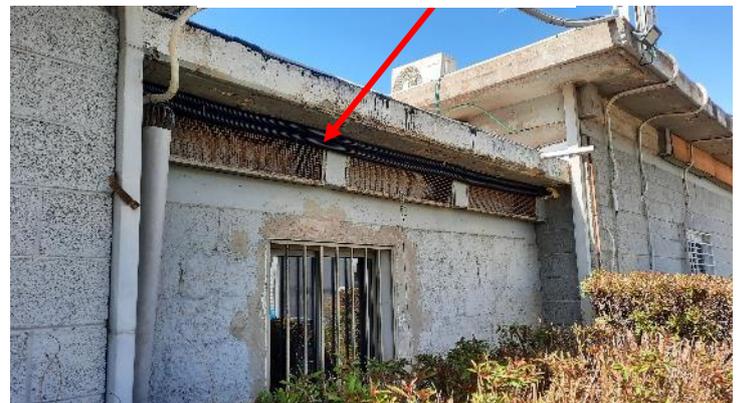
לוחות קירוי סגורים ברשת

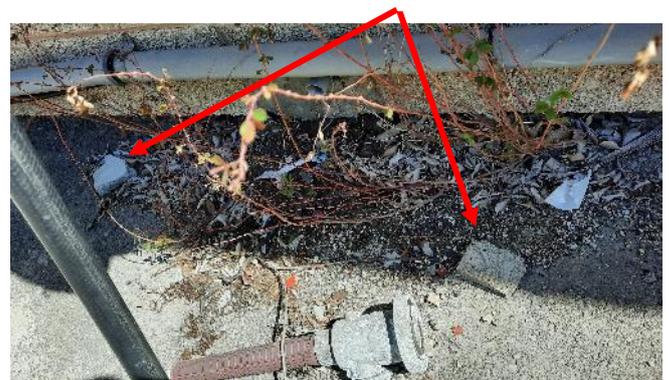
מבנה משרדים זה ממוקם בחלקו המערבי של המתחם, במבנה זה אותרו תריסולים עשויים אסבסט ולוחות קירוי, הממוקמים בחלקו העליון של המבנה משני צידי רוחבו. בחלק קטן מהמבנה התריסולים גלויים ויש גישה אליהם לבדיקה במגע יד, חלק סגורים עם רשת ברזל אטומה וניתן לבצע בדיקה ויזואלית בלבד ובחלקם בוצע איטום באמצעות חיפוי עם לוחות עץ ופח, אותם לא ניתן לבדוק ולהעריך את מצבם. למעט מספר בודד של תריסולים בהם נמצאו שברים ורק בחלק הגלוי, כל התריסולים הגלויים ולוחות הקירוי נמצאו במצב תקין ללא סימני התפוררות ובלאי, עם זאת נמצאו שברים על הקרקע של תריסול אחד.

שברי אסבסט על הקרקע
