**סקר אסבסט**  
**מתחם התחנה מוזיאון צה"ל**  
**לשעבר**  
**רחוב המרד 6 תל - אביב**

להלן סקר אסבסט-צמנט שנערך במתחם בתחנה מוזיאון צה"ל לשעבר עבור אתרים בחוף ת"א בע"מ. מטרת הסקר הינה לקבוע האם גגות המבנים שבע מבנים (7) מכילים אסבסט ולהעריך את סיכון החשיפה לאסבסט כ"כ להציע פתרונות ישימים במסגרת החוק תוך התחשבות בדחיפות העבודה והעלות הכלכלית, לאפיין את מצב האסבסט – צמנט במבנים, וזאת על מנת לצמצם את האפשרות להשפעת המבנים על בני אדם השוהים או גרים בקרבת המקום.

הסקר בוצע בתאריך 22.2.21 וביום 2.3.21 על ידי סוקר מוסמך עזי חזקיה מס רישיון 77271.  
פרטיים כלליים:

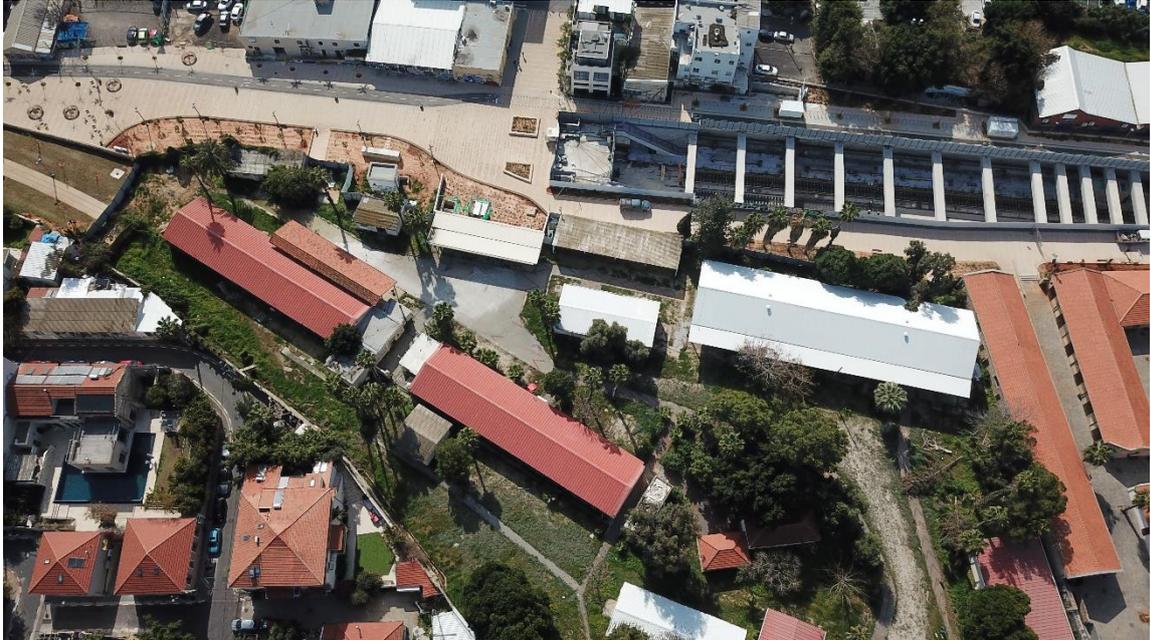
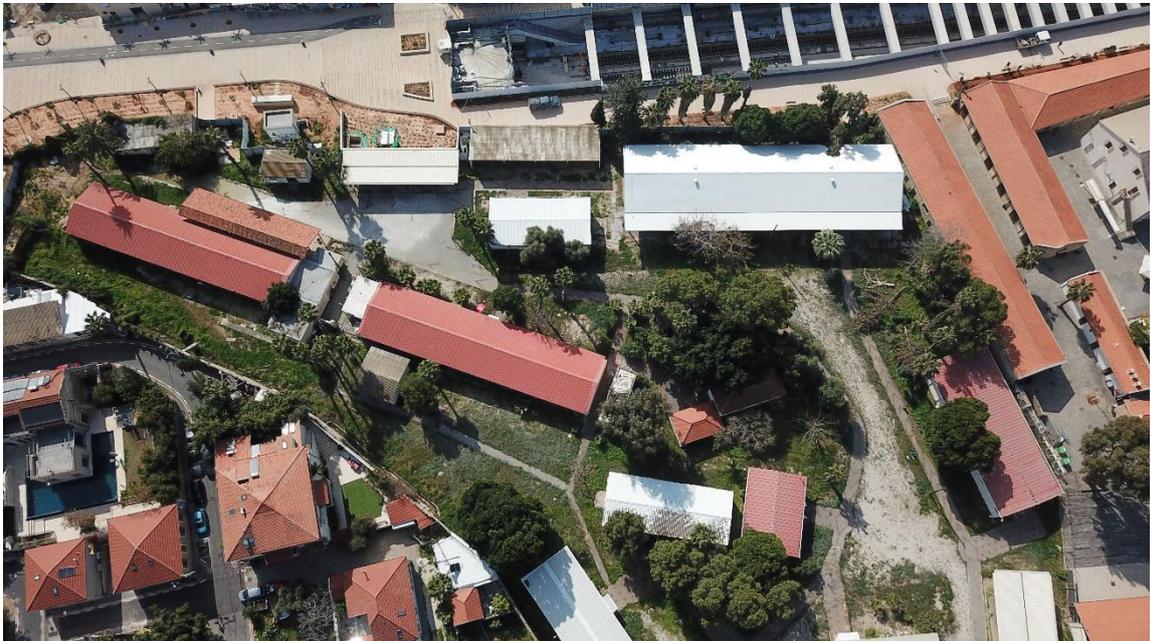
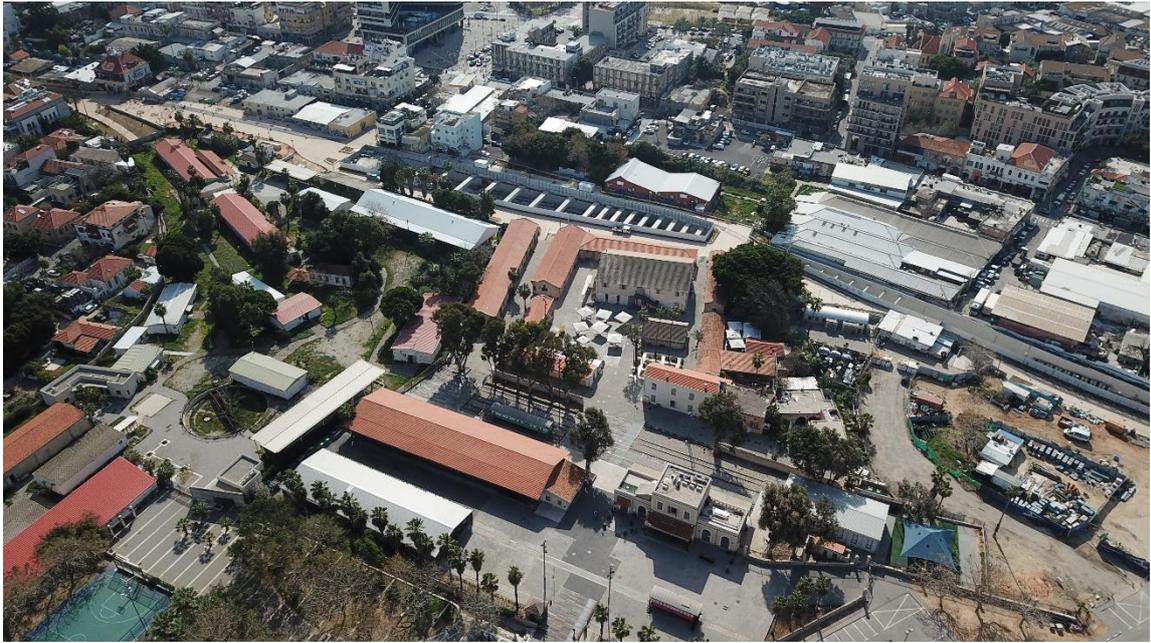
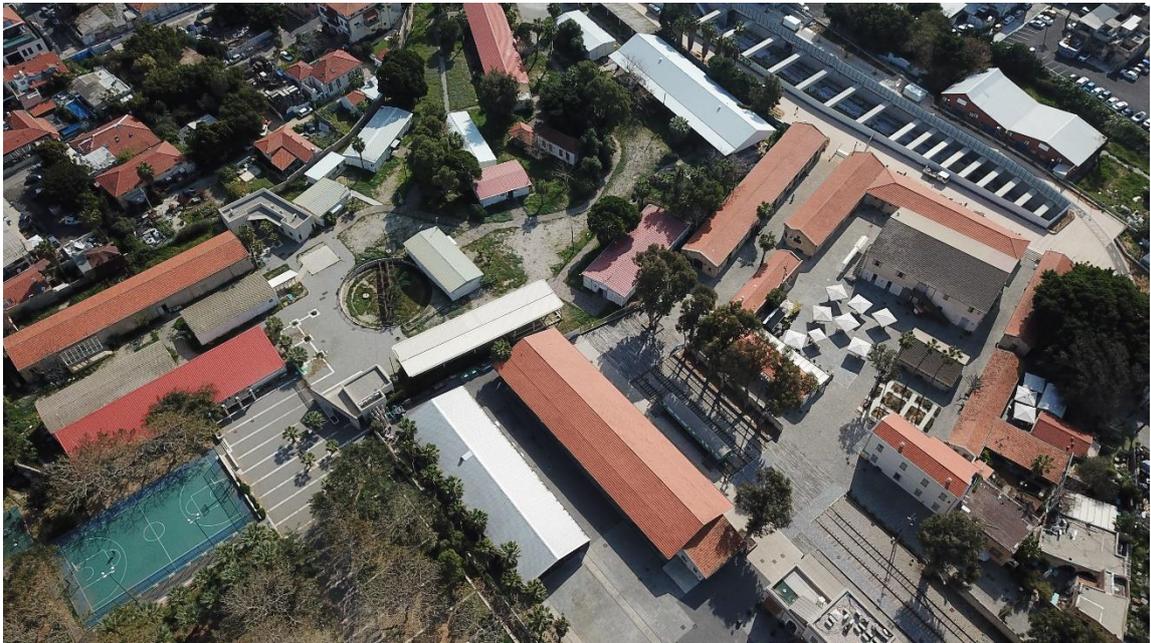
**תמונות מהאתר**

בבדיקת הגגות, נמצאו שברים וסדקים, לוחות האסבסט במצב פיזי תקין שלמים באופן כללי, עם סימני סידוק/שחיקה/ומעט שברים, אך בשלב זה אינם מהווים מפגע סביבתי. ניכר כי כל הגגות נצבעו בהם זוהו שברים או התנתקו/נשברו לוחות אסבסט בעבר. לציין כי סה"כ הגגות במצב טוב ואינם מגיעים כלל ל- 1/3 נזק המהווה בסיס חוקי להחלפה , אך למרות זאת מדיניות חברת אתרים הינה לבצע הסרה וקירוי מחדש בחומר חליפי. אסבסט – צמנט עשוי להיות מושפע מגורמים שונים, אשר בתורם עשויים לגרום לסיבי האסבסט להשתחרר מתערובת המלט, הדבק והאסבסט, כך שיש חשש ממשי כי לוחות אסבסט – צמנט, יהוו מקור לסיבי אסבסט.

מאחר ודרישת חברת אתרים בהתאם למדיניות החברה היא הסרת כל חמ"א במתחם יש צורך בפעולות עבור פירוק/פינוי אסבסט - צמנט, לפני ביצוע עבודות הריסת מבנים אלו. ביצוע עבודות אסבסט מצריכות הגשת בקשה להיתר במשרד להגנת הסביבה ע"י גורם מוסמך ומאושר ע"י משרד הגנת הסביבה.
