סקר אסבסט: בדיקת נוכחות ומצב אסבסט-צמנט במבנים

1. שם האתר: **פארק מנחם בגין**
2. כתובת: **הבושם 63 תל אביב**
3. מחזיק הנכס: **חברת גני יהושע-תאגיד עירוני תל אביב-יפו**
4. איש קשר: **משה קנאטי- מנהל הפארק**
5. מהות המבנה (מגורים, תעשייה או מוסד ציבורי): **פארק ציבורי**
6. סיבת ביצוע הסקר: **בדיקת נוכחות ומצב אסבסט**
7. תאריך ביצוע הבדיקה/סיור: **17.6.2021**
8. שם הסוקר (מבצע הסקר): **אמיר אוהנה**

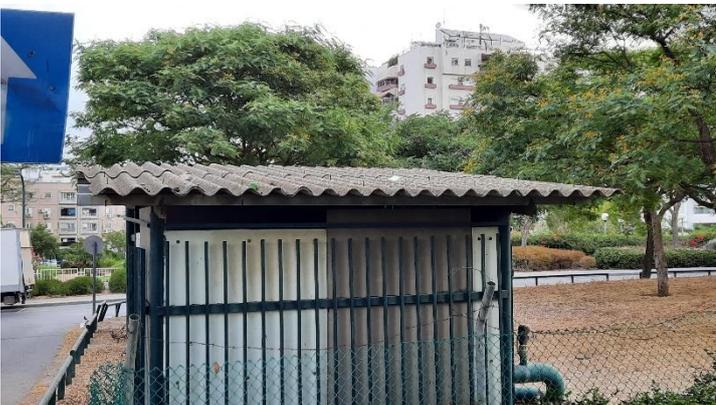
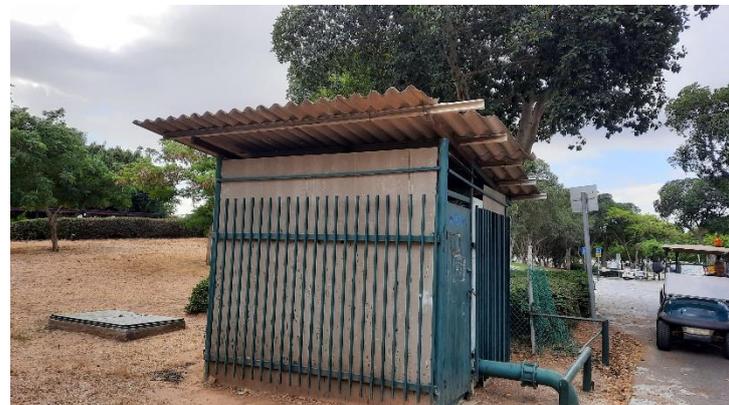
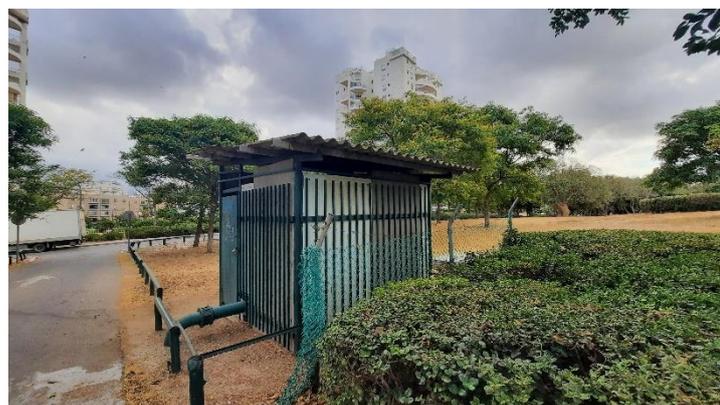
סככת אסבסט- חדר מכונות

חדר מכונות סמוך לכניסה בשטח החניון

נמצאה סככת אסבסט פתוחה חלקית. הבדיקה לשבר, התפוררות ובלאי בוצעה בצורה ויזואלית ובמגע יד ברוב חלקי לוחות האסבסט, נמצאו שני לוחות שבורים בצד הסככה לאורכה, שאר הלוחות נמצאים במצב תקין, לא נמצאו סימני בלאי, שחיקה, התפוררות, סדקים ושברים למעט שני הלוחות שצוינו לעיל. לוחות האסבסט אינם צבועים.

- יש לצבוע את שתי סככות האסבסט שנמצאו במתחם ולבצע איטום של השברים בכל קצוות הלוחות. הצביעה תתבצע בהתאם להוראות המשרד להגנת הסביבה לפיהן יש לצבוע את האסבסט בצבע יסוד קושר (פריימר) בשתי שכבות (מצורפות הנחיות צביעת אסבסט של המשרד להגנת הסביבה).
- על פי הוראות חוק האסבסט יש לבצע בדיקת מצב אסבסט אחת לשלושה חודשים עד לצביעה ואחת לשנה לאחר הצביעה.

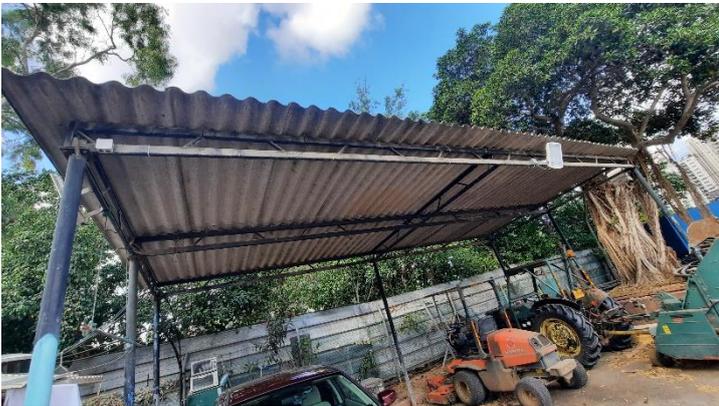
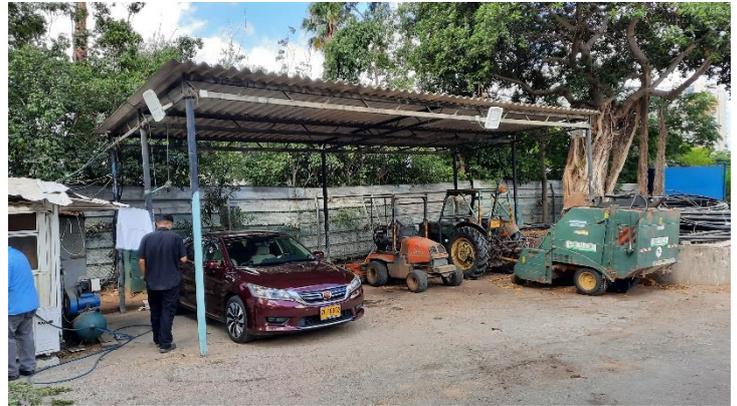
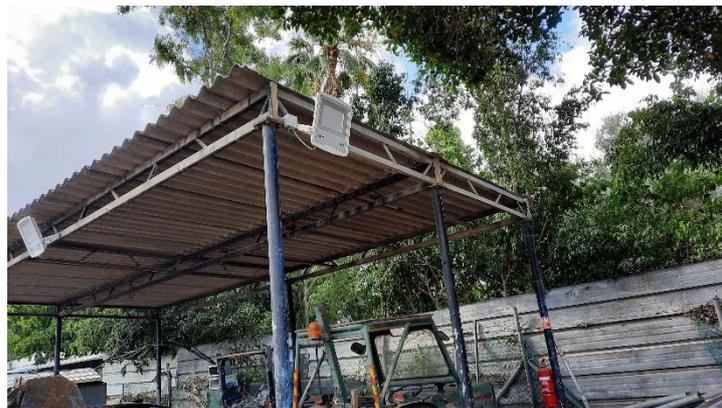
סככת אסבסט – מתחם המשרדים

סככת חנייה – מתחם משרדי הפארק

במתחם משרדי הפארק נמצאה סככת אסבסט פתוחה. הבדיקה לשבר, התפוררות ובלאי בוצעה בצורה ויזואלית. נמצאו שברים בצידו המערבי של הגג ושבר בפניה הדרום מזרחית, עם זאת הגג נמצא במצב תקין ללא סימני בלאי, שחיקה והתפוררות ואין צורך להחליפן. לוחות האסבסט אינם צבועים.
