סקר אסבסט: בדיקת נוכחות ומצב אסבסט-צמנט במבנים

1. שם האתר: מועדון טניס עירוני-גני יהושע
2. כתובת: רוקח 67 תל אביב
3. מחזיק הנכס: חברת גני יהושע-תאגיד עירוני תל אביב-יפו
4. איש קשר: יגאל גיש - מנהל המועדון
5. מהות המבנה (מגורים, תעשייה או מוסד ציבורי): מועדון ספורט עירוני
6. סיבת ביצוע הסקר: בדיקת נוכחות ומצב אסבסט
7. תאריך ביצוע הבדיקה/סיור: 17.6.2021
8. שם הסוקר (מבצע הסקר): אמיר אוהנה

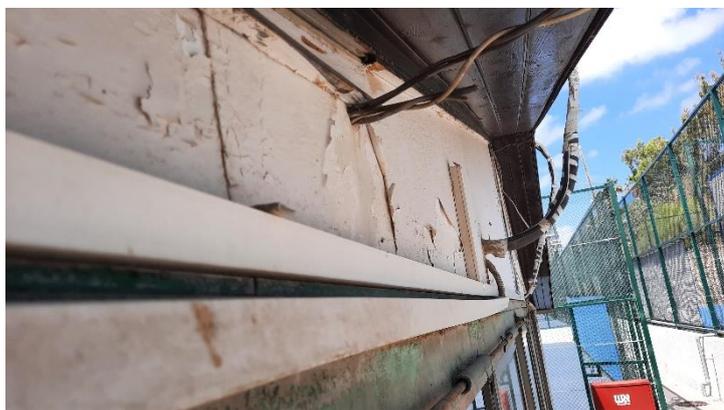
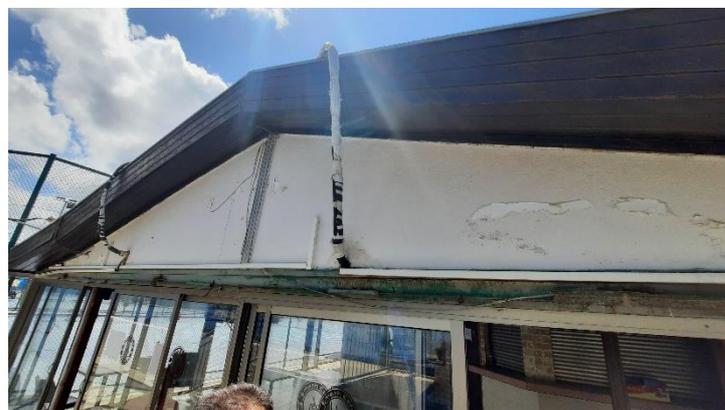
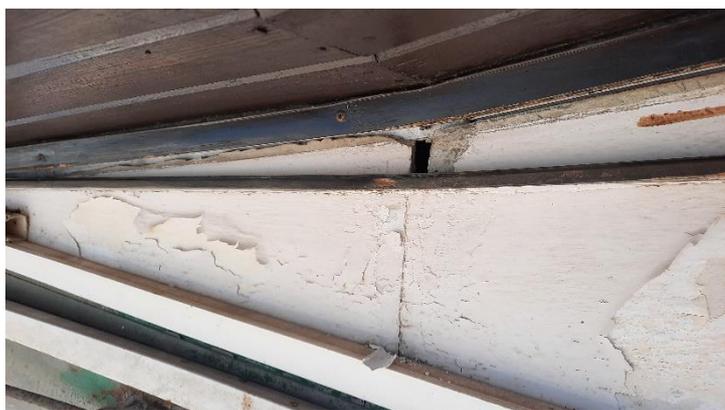
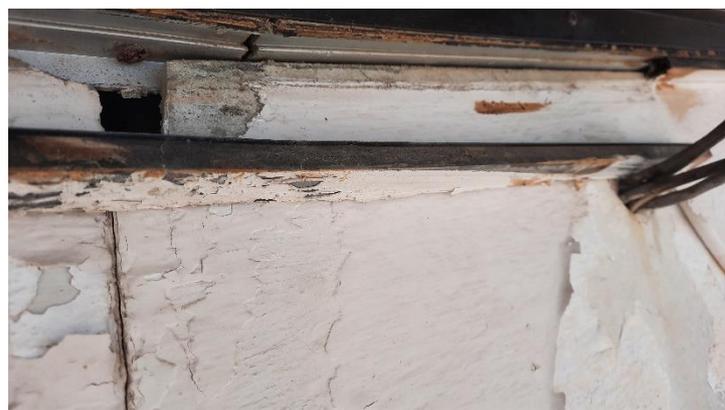
קיר אסבסט היצוני

בצידו הצפוני של מבנה המועדון נמצאו קירות חוץ עשויים אסבסט בחלק העליון של המבנה. הבדיקה לשבר, התפוררות ובלאי בוצעה בצורה ויזואלית ובמגע יד ברוב חלקי לוחות האסבסט, לא נמצאו סימני בלאי, שחיקה, התפוררות, סדקים ושברים. לוחות האסבסט צבועים ונמצאים במצב תקין למעט שחיקה קלה בחלק העליון.

- מכיוון שבמקום תתבצע הריסה ובנייה מחדש של מבנה המועדון, יש לפרק ולפנות את קירות וצינורות האסבסט טרם הריסת המבנה. הפירוק יבוצע לפי הנחיות אגף אבק מזיק במשרד להגנת הסביבה הכוללת מינוי קבלן אסבסט מורשה, הגשת היתר לאישור האגף (מבוצע על ידי קבלן מורשה).
- במידה וההריסה לא תתבצע בתקופה הקרובה יש לבצע איטום של הצינור השחוק וחיידוש הצביעה בקירות החוץ.

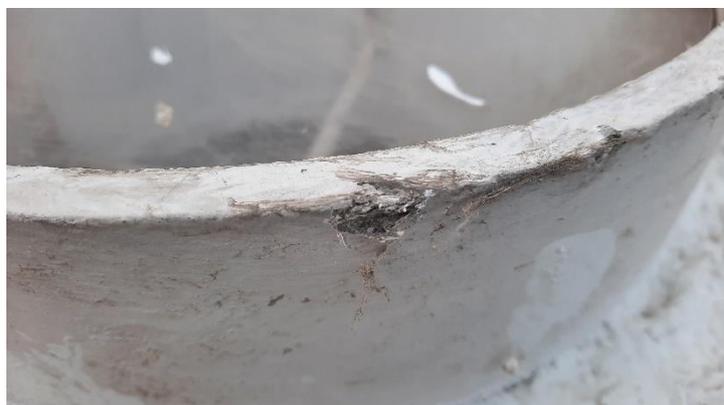
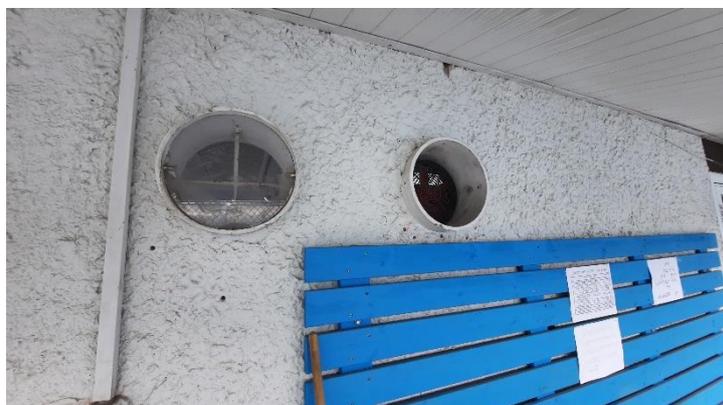
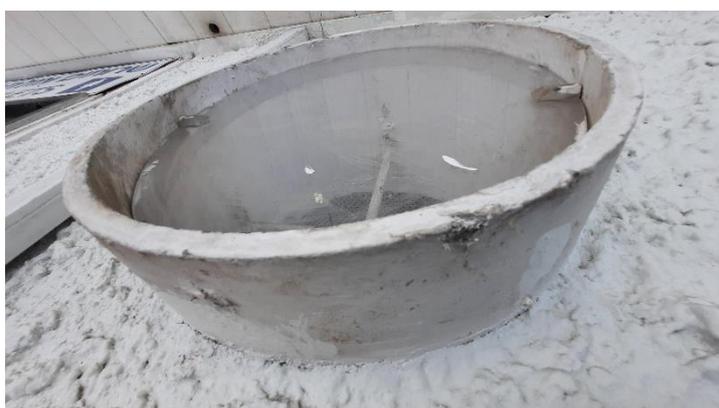
בצידו המזרחי של המבנה אותרו שני צינורות אסבסט המשמשים כחיפוי לונטות אוורור. הבדיקה לשבר, התפוררות ובלאי בוצעה בצורה ויזואלית במגע יד. נמצאה נקודה אחת של שחיקה בצינור הדרומי אותה יש לאטום. שאר חלקי הצינורות נמצאו במצב תקין ללא סימני בלאי, שחיקה והתפוררות ואין צורך להחליפן. צינורות האסבסט צבועים.
