## הנדון – סיכום סקירת מבנים לבחינת הימצאות אסבסט – צמנט

### במבנים שבשימוש מנהלת עיר עולם ותיירות תל אביב יפו

**בחינת הימצאות אסבסט  
במבנים של מנהלת עיר עולם ותיירות תל אביב**

**בפברואר 2021**

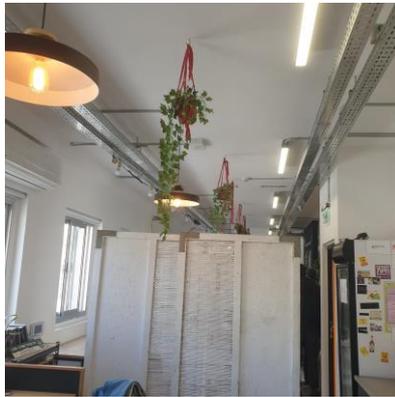
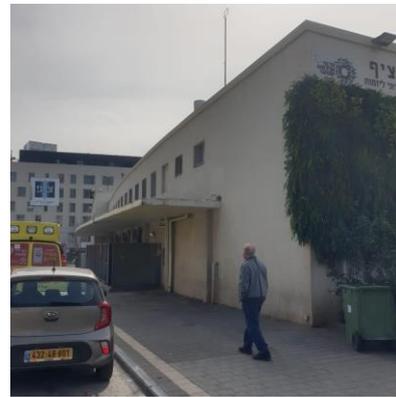
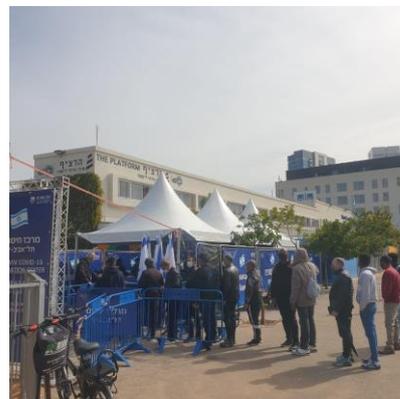
רחוב הגליל, תחנת המשטרה

הסקר שבוצע בתאריך 23/02/2021 וכלל מבנים שונים בארבע מתחמים שונים בעיר תל אביב .  
לא אסבסט באף אחד מהמבנים, לא מחוצה לו ולא בתוכו .  
במבנה ברחוב מרזוק ועזר, מדובר במבנה ישן שעבר שיפוץ מסיבי, גג המבנה חלקו מבטון וחלקו מחופה בפנל פח מבודד .  
במבנה ברחוב הגליל, מבנה המשטרה, לפי נתוני עבר במהלך השיפוץ של המבנה הוסרו ממנו לוחות אסבסט צמנט שהיו בשימוש וכן הוחלפה צנרת הביוב .  
במבנה ברחוב הרברט סמואל, מדובר במבנה יחסית חדש עם חיפוי אבן שאין בו גגות או גגונים ואו אלמנטים אחרים היכולים להיות חשודים כאסבסט .  
במקבץ המבנים במתחם שרונה, נבדקו בפנים ובחוץ לרבות החלקים של בית הבד ולא נמצאו אלמנטים חשודים כאסבסט, לציון שבמהלך בניית המתחם, שופצו המבנים והאסבסט שהיה בהם הוסר בשלב הזה ומיקום מחדש של המבנים של שכונת הטמפלרים .  
סקירה זו, הכוללת גם את חוות דעתי כמפורט במסמך זה, ניתנה על סמך ניסיוני המקצועי והסמכותי הרלוונטיות כעובד אחראי וסוקר אסבסט צמנט – פריך מס' אישור 19228 בתוקף עד חודש מאי 2022 והן נכונות ליום ביקורי במבנה וגם לאחריו, זאת ובלבד שלא נעשו שינויים או נגרמו פגיעות למבנה לאחר ביקורי בו.
