סקר אסבסט - בדיקת נוכחות

ומצב האסבסט בשלושה מבנים

מת"ש מרכזי תעסוקה שקומיים

מספר עבודה : 25220321

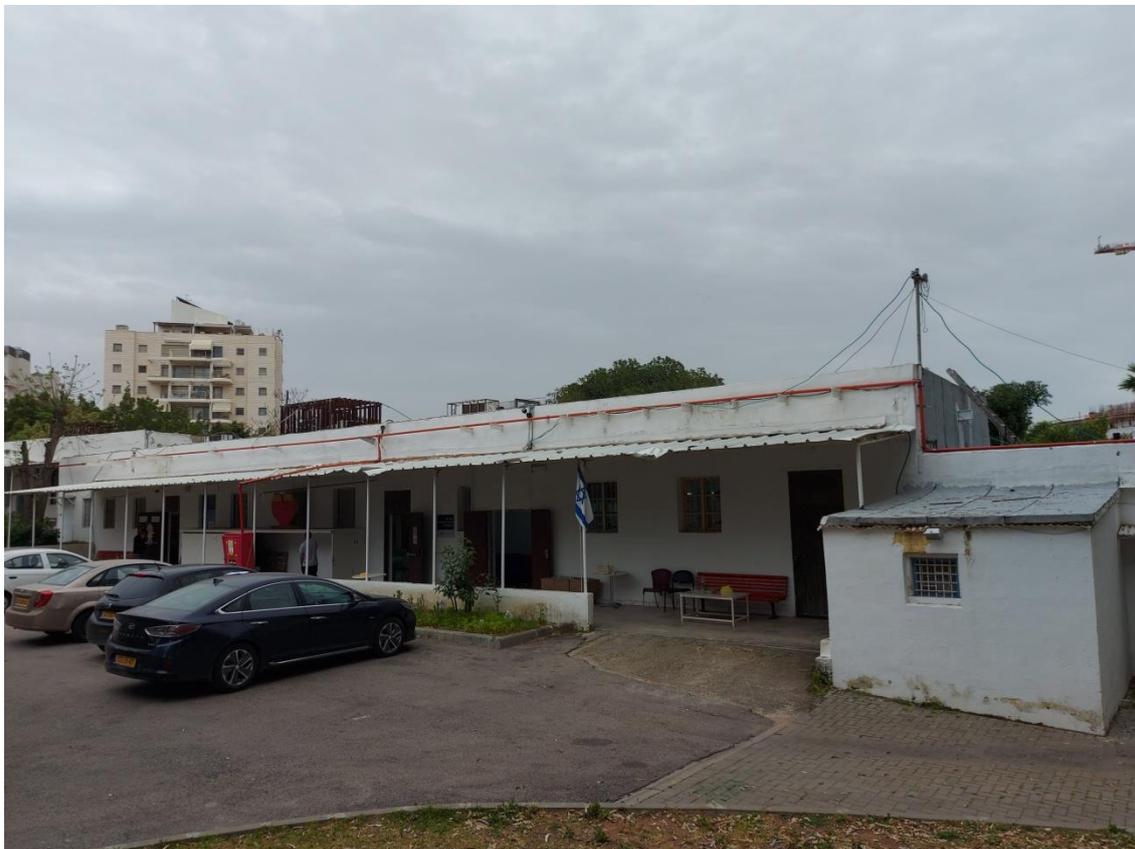
תמונה מספר 1: מרכז שיקום אסא קדמוני 20, ת"א – חזית לא הבחנתי באלמנטים של אסבסט

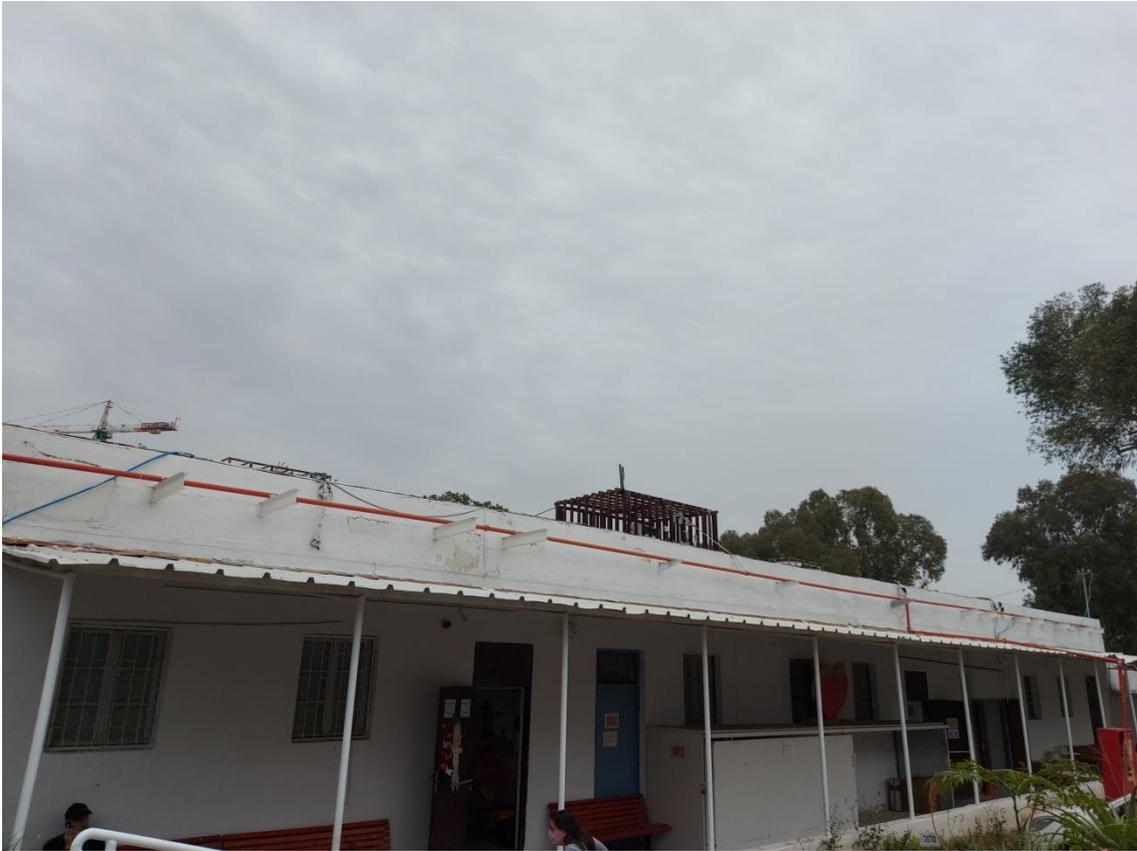
תמונה מספר 2: מרכז שיקום אסא קדמוני 20, ת"א לא הבחנתי באלמנטים של אסבסט

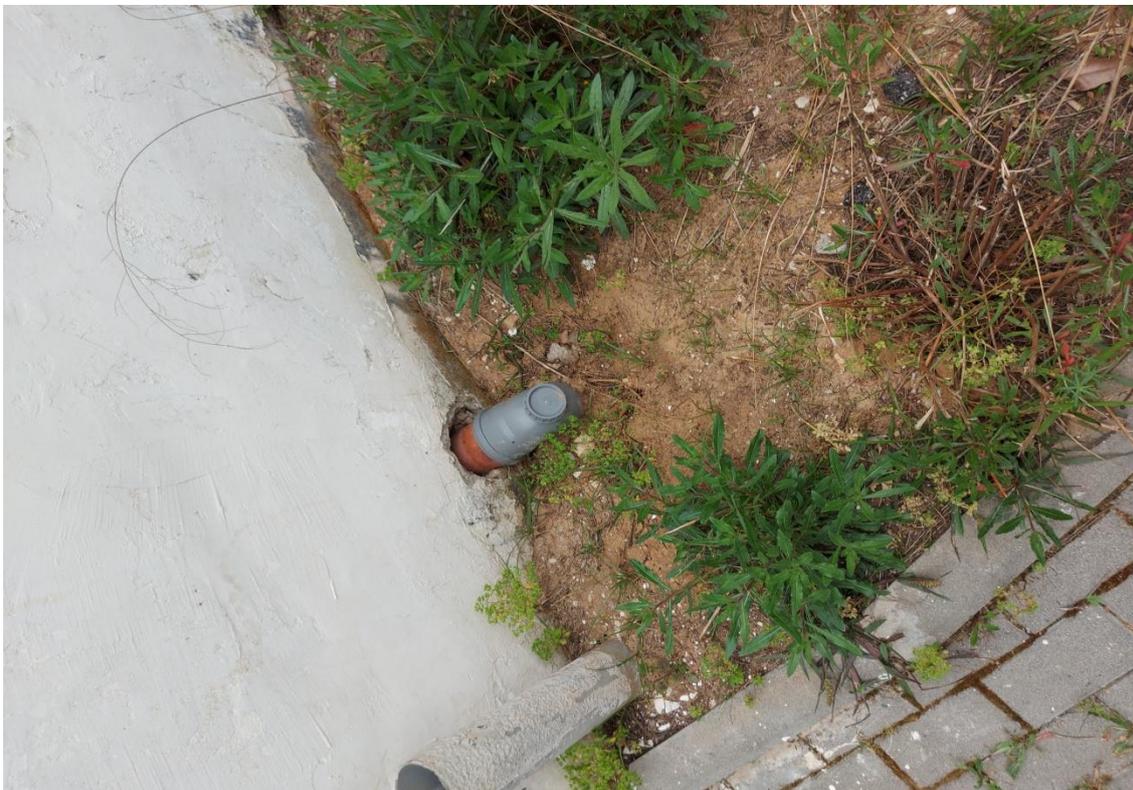
תמונה מספר 3 : מרכז שיקום אסא קדמוני 20, ת"א – צנרת ביוב מפלסטיק. לא הבחנתי באלמנטים של אסבסט

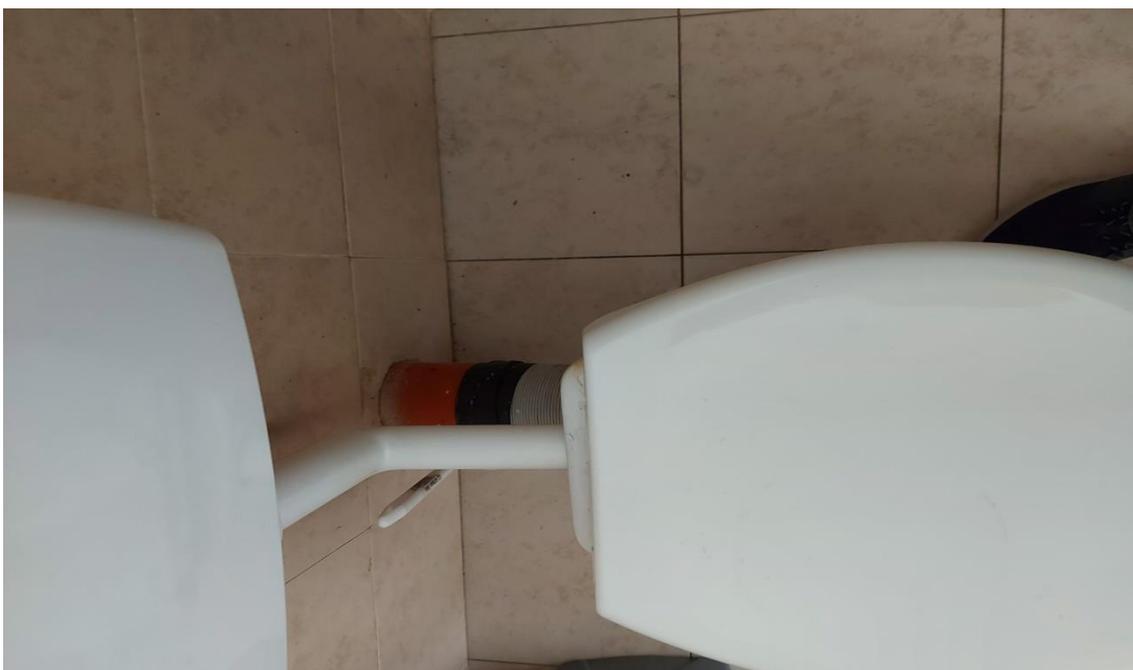
תמונה מספר 4 : מרכז שיקום אסא קדמוני 20, ת"א – צנרת שירותים פלסטיק (אינה מכילה אסבסט).

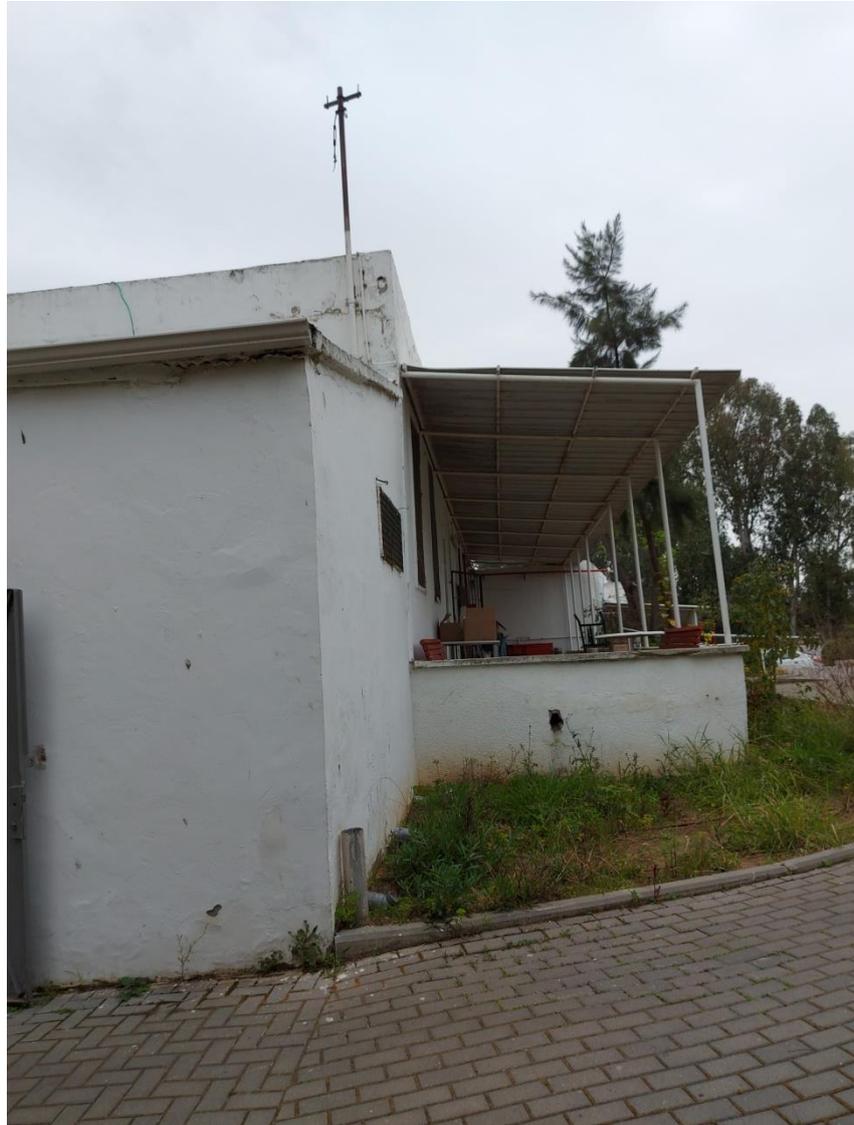
תמונה מספר 5 : מרכז שיקום אסא קדמוני 20, ת"א – סככה (אינה מכילה אסבסט)

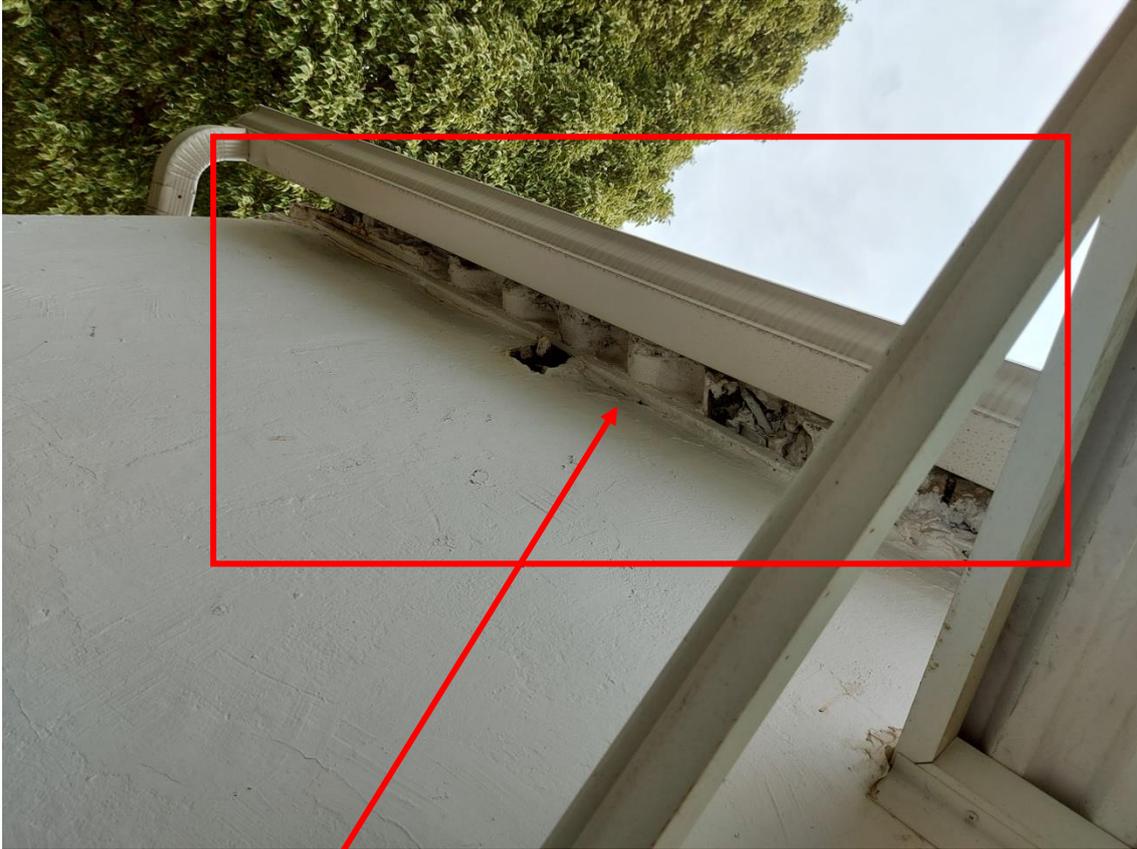
תמונה מספר 6 : מרכז שיקום אסא קדמוני 20, ת"א – גג אסבסט.

**גג לוחות אסבסט-צמנט גלי
שמולאו בבטון עטופים
ביריעות זפת.**

1. מצב גג האסבסט צמנט במרכז תעסוקתי שיקומי "בית קדמוני" הממוקם ברחוב אסא קדמוני 20, ת"א תקין ואין צורך להחליפו (ראו תמונות מספר 6 ו-7, 8).
2. אין צורך בפעילות מתקנת.
3. במידה וחושבים לפרק את גג האסבסט, פירוק הגג יבצע אך ורק עוסק אסבסט מורשה וזאת רק על פי ההנחיות של אגף האסבסט במשרד להגנת הסביבה.

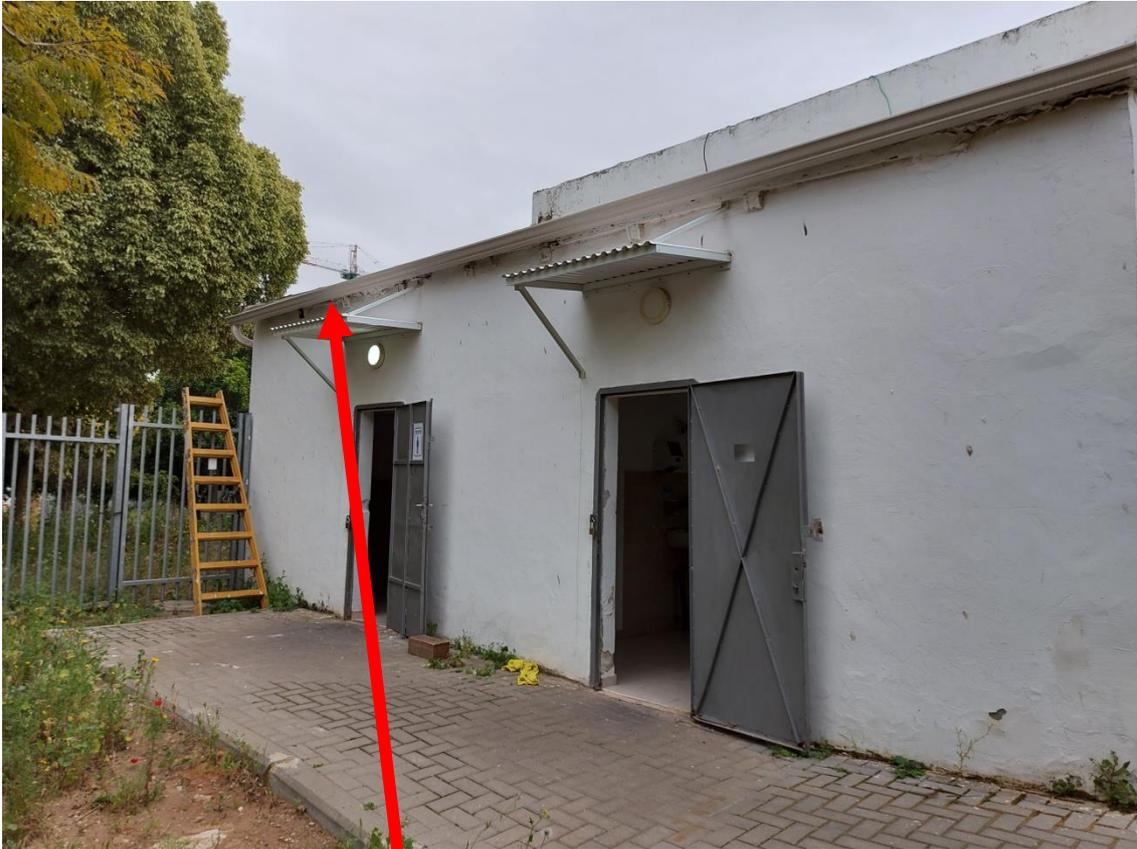
תמונה מספר 7: מרכז שיקום אסא קדמוני 20, ת"א – מצד צפון איסכורית מעל כל הגג כולל החלק העשוי אסבסט.

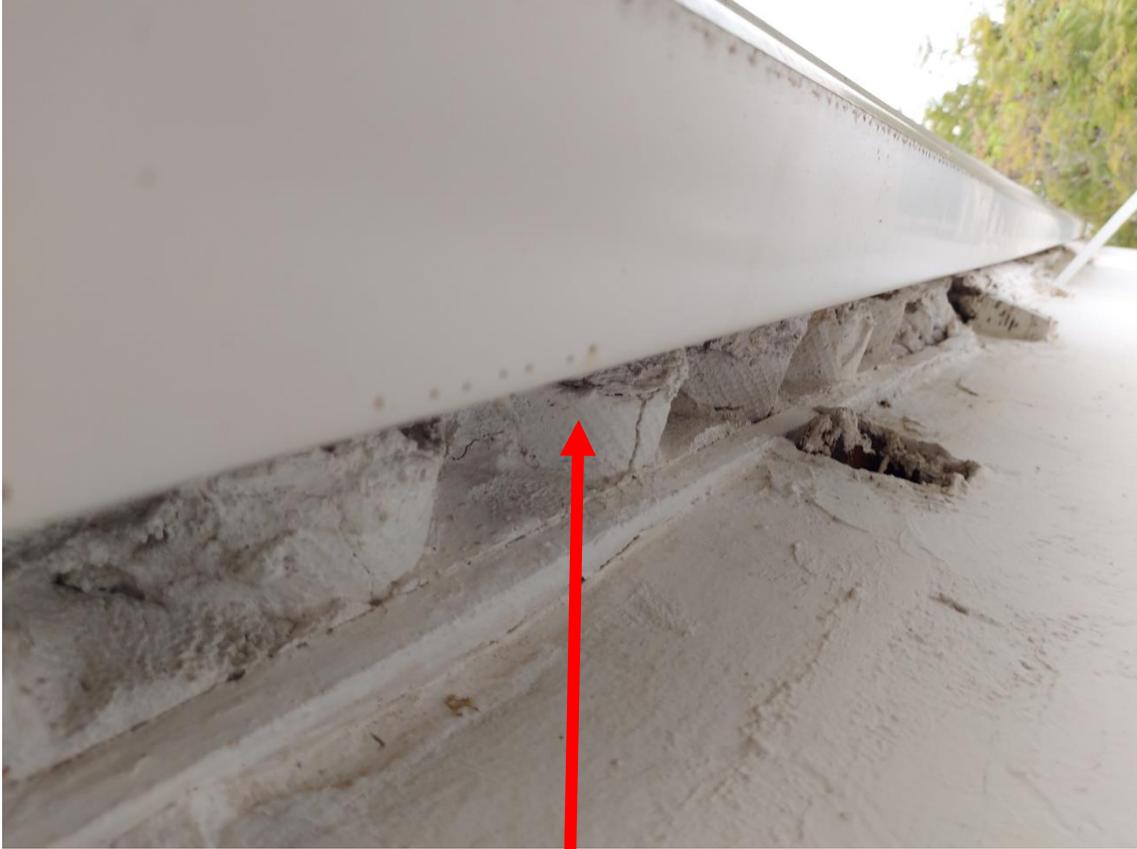
תמונה מספר 8 : מרכז שיקום אסא קדמוני 20, ת"א – לוחות אסבסט-צמנט

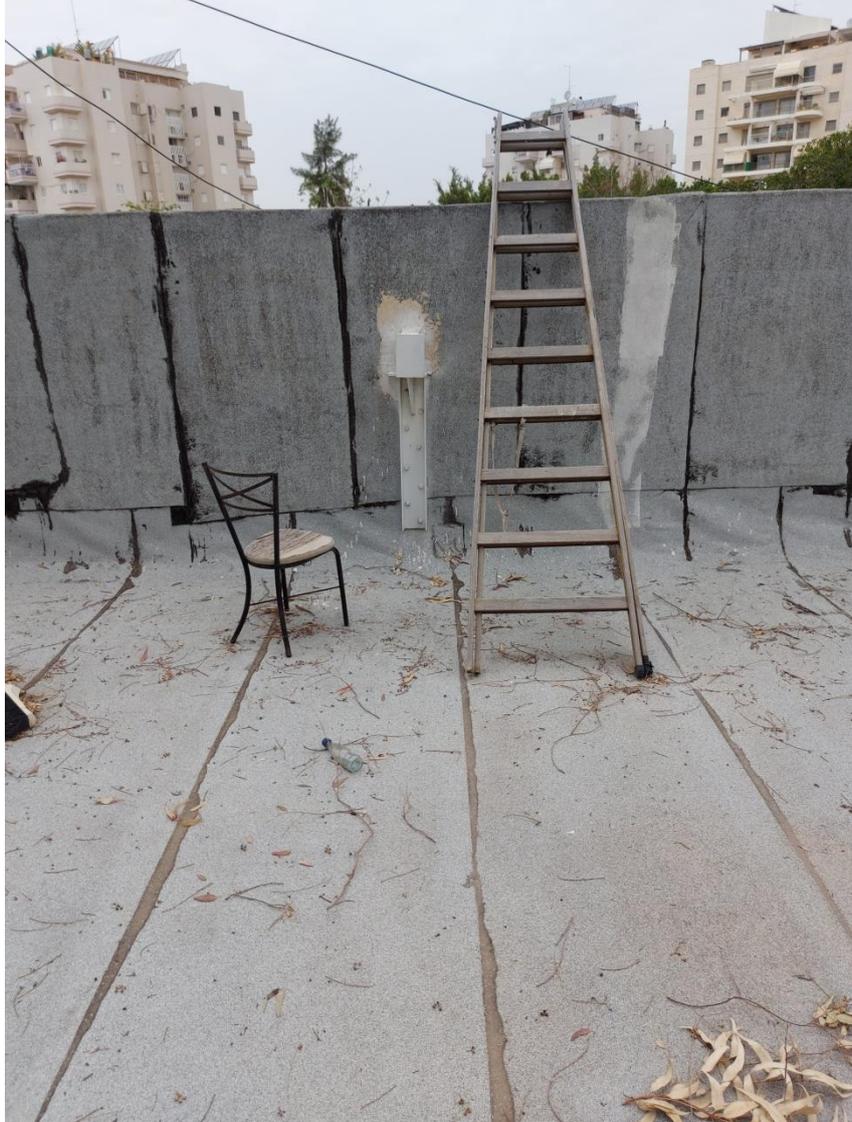
תמונה מספר 9 : מרכז שיקום אסא קדמוני 20, ת"א – יריעות ביטומניות לא הבחנתי באלמנטים מאסבסט.

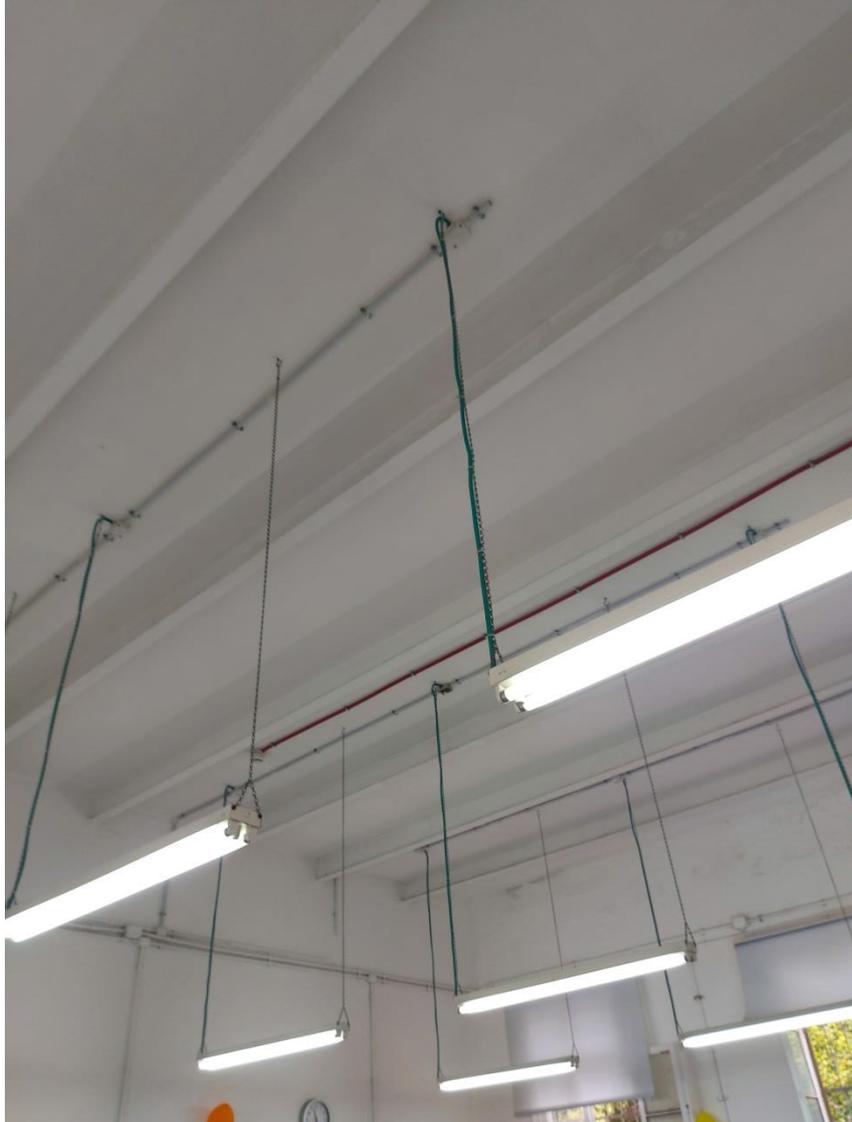
תמונה מספר 10 : מרכז שיקום אסא קדמוני 20, ת"א - תקרת בטון.

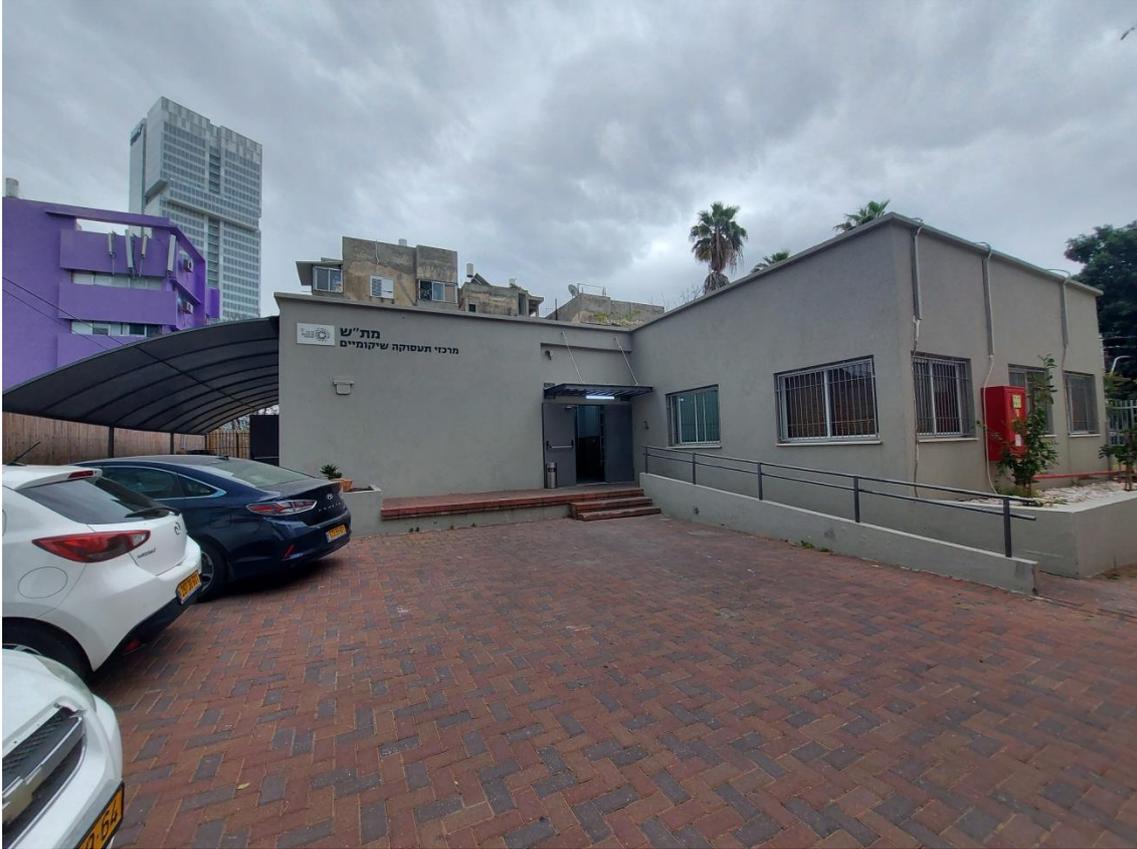
תמונה מספר 11 : מרכז שיקום הגרא 29, ת"א – חזית. לא הבחנתי באלמנטים של אסבסט

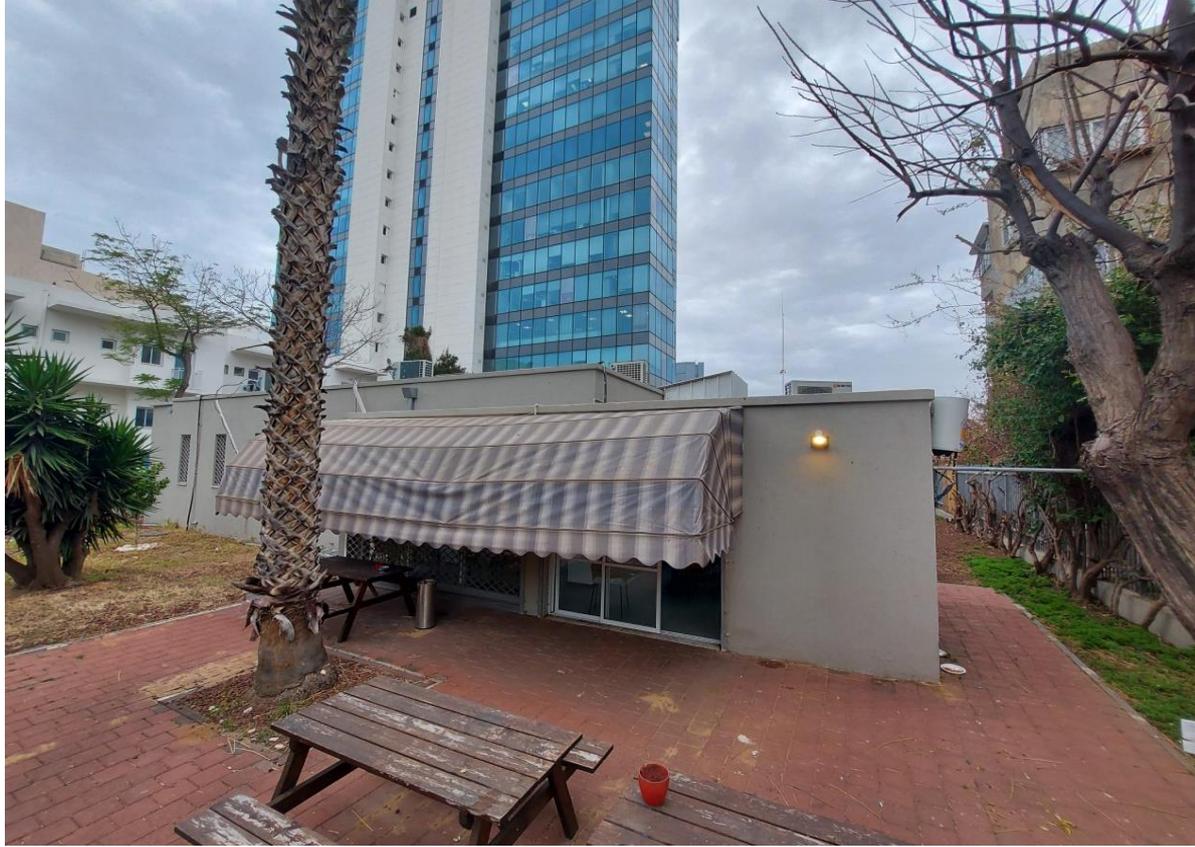
תמונה מספר 12 : מרכז שיקום הגרא 29, ת"א – חצר וגג, לא הבחנתי באלמנטים של אסבסט

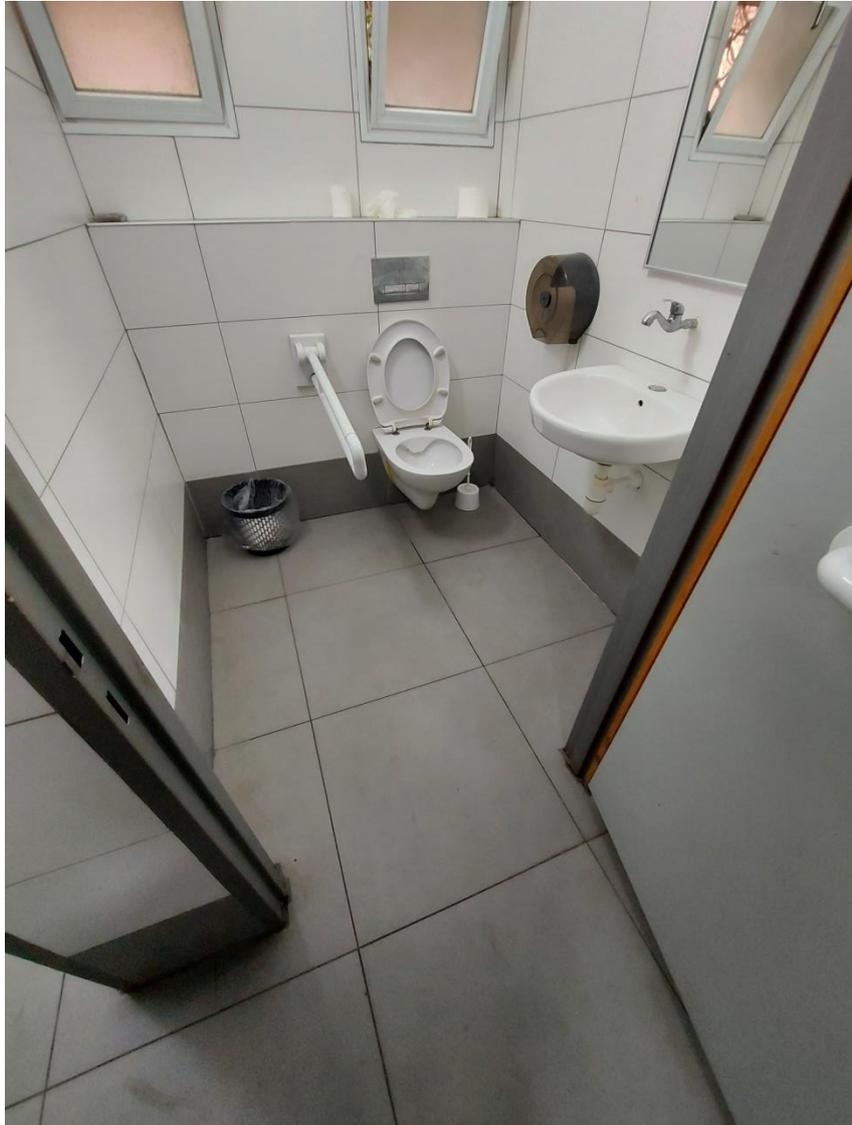
תמונה מספר 13 : מרכז שיקום הגרא 29, ת"א – צנרת ביוב מפלסטיק וחומרים אחרים – אין נוכחות אסבסט.

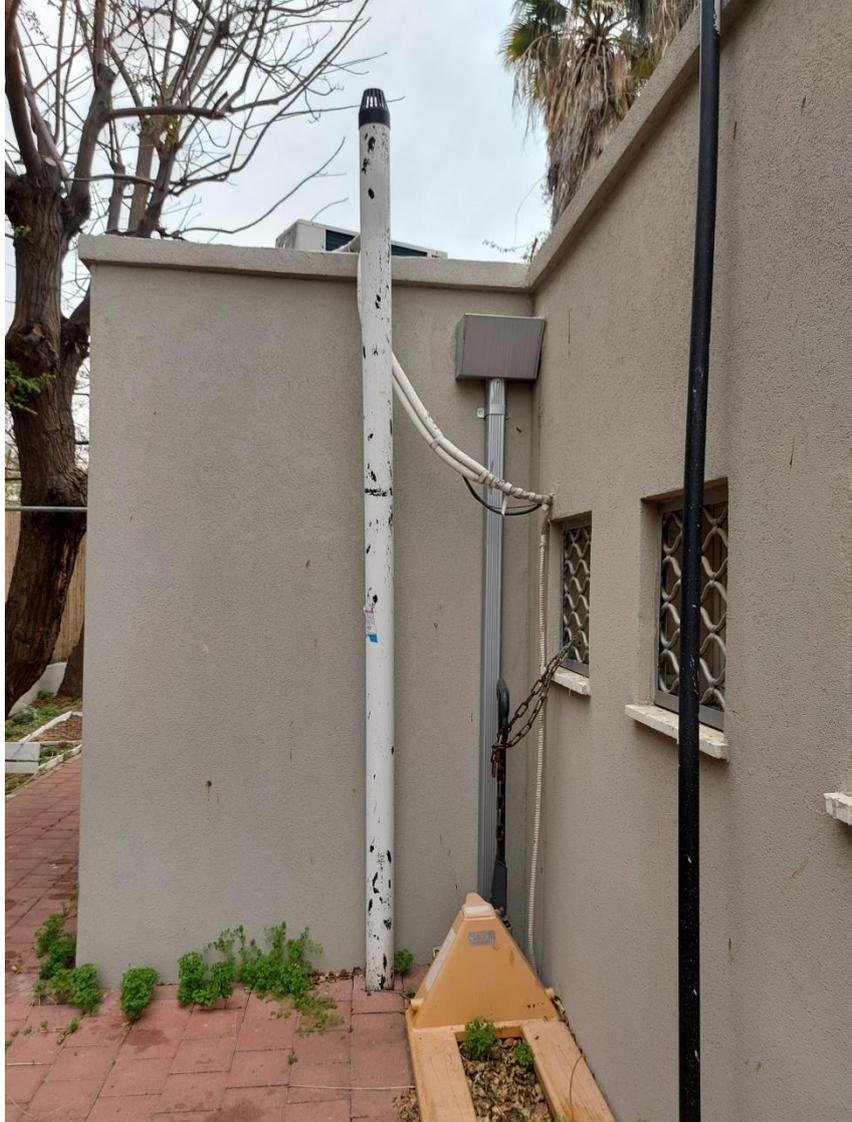
תמונה מספר 14 : מרכז שיקום הגרא 29, ת"א – צנרת ברזל אין נוכחות אסבסט.

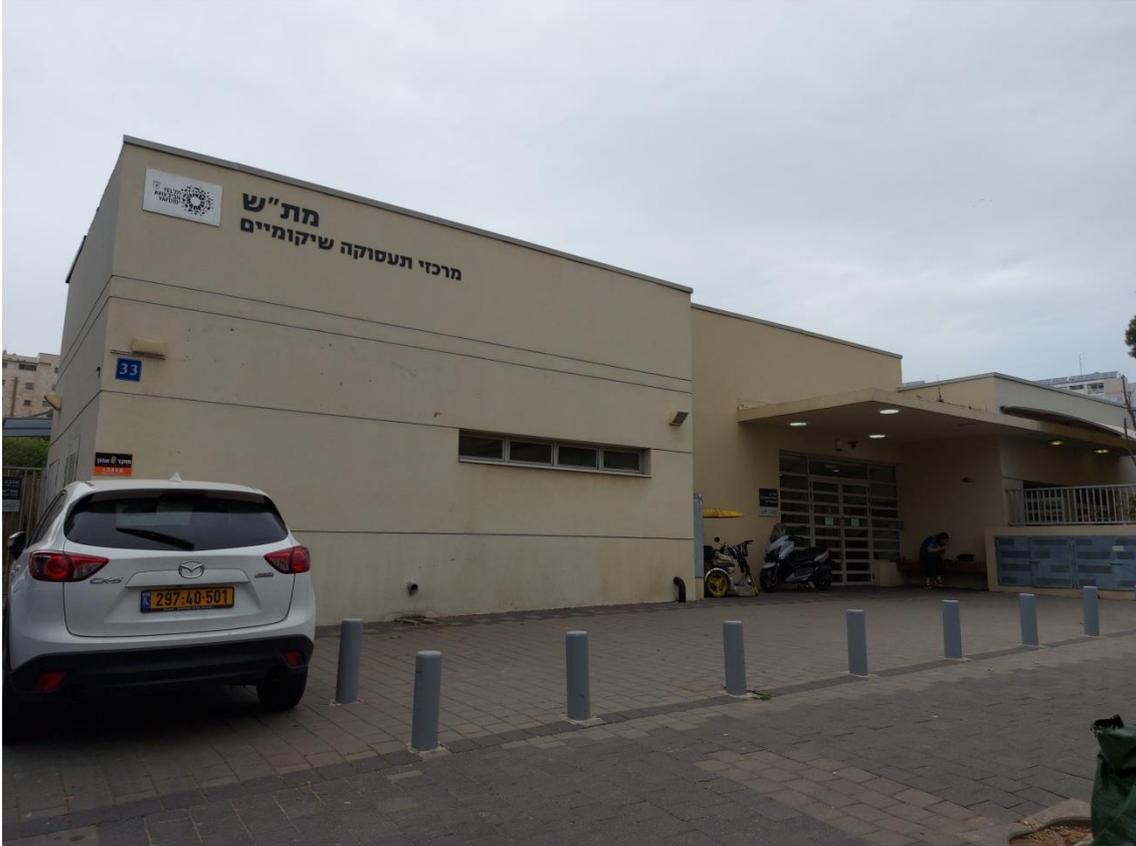
תמונה מספר 15 : צביה לבוטקין 33 ת"א – חזית לא הבחנתי באלמנטים של אסבסט

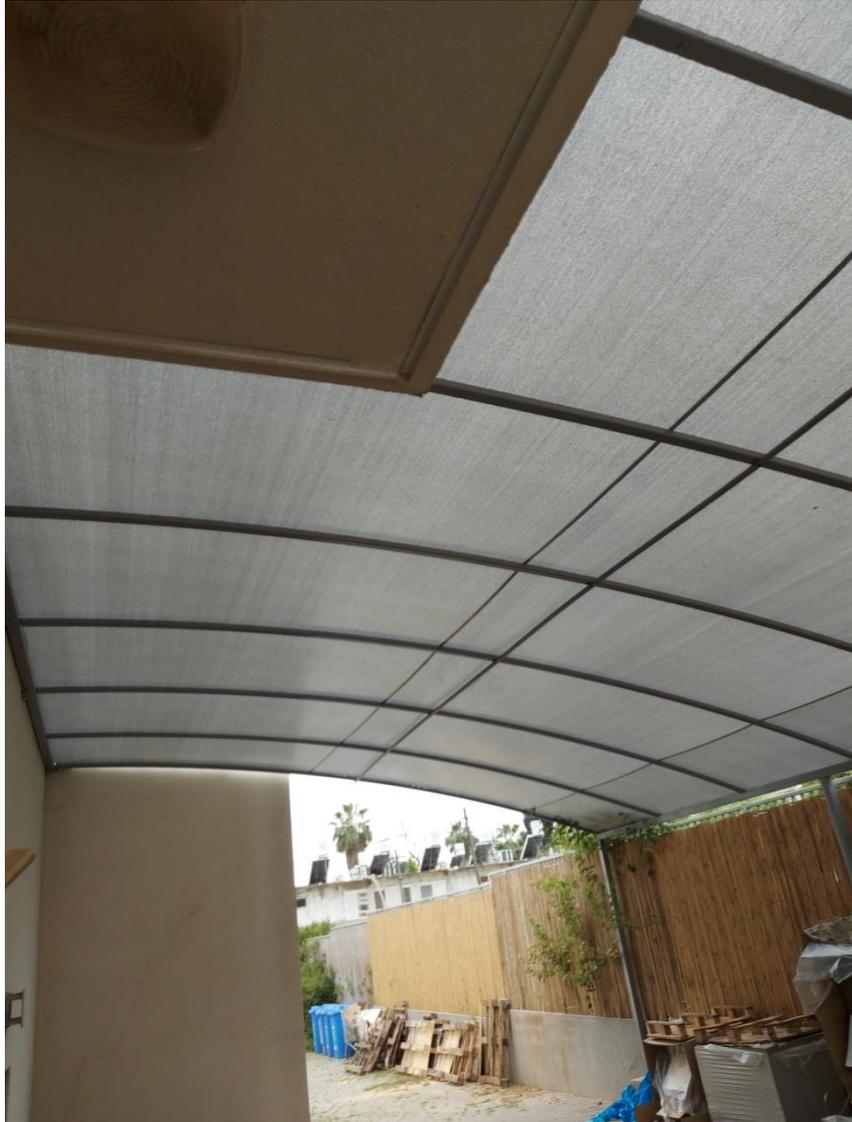
תמונה מספר 16 : צביה לבוטקין 33 ת"א – חצר סככה, לא הבחנתי באלמנטים מאסבסט.

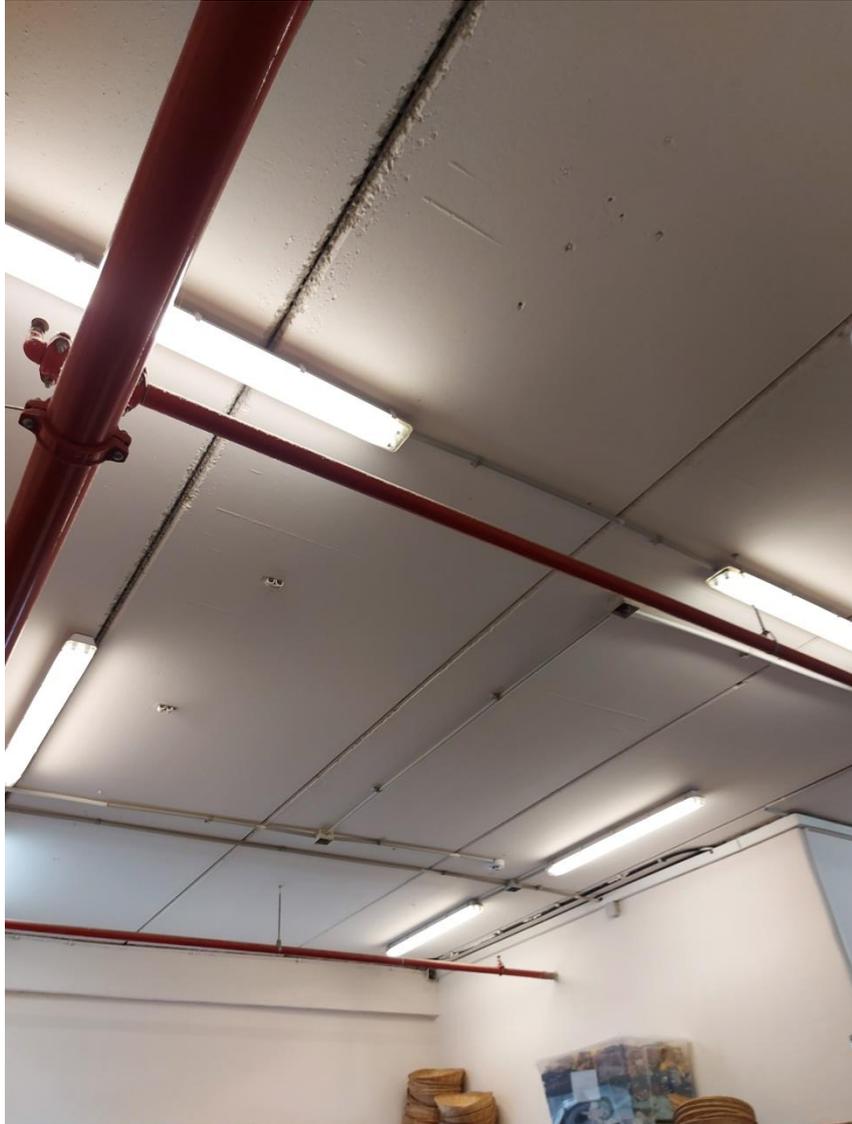
תמונה מספר 17 : צביה לבוטקין 33 ת"א – גג ותקרת בטון, לא הבחנתי באלמנטים של אסבסט

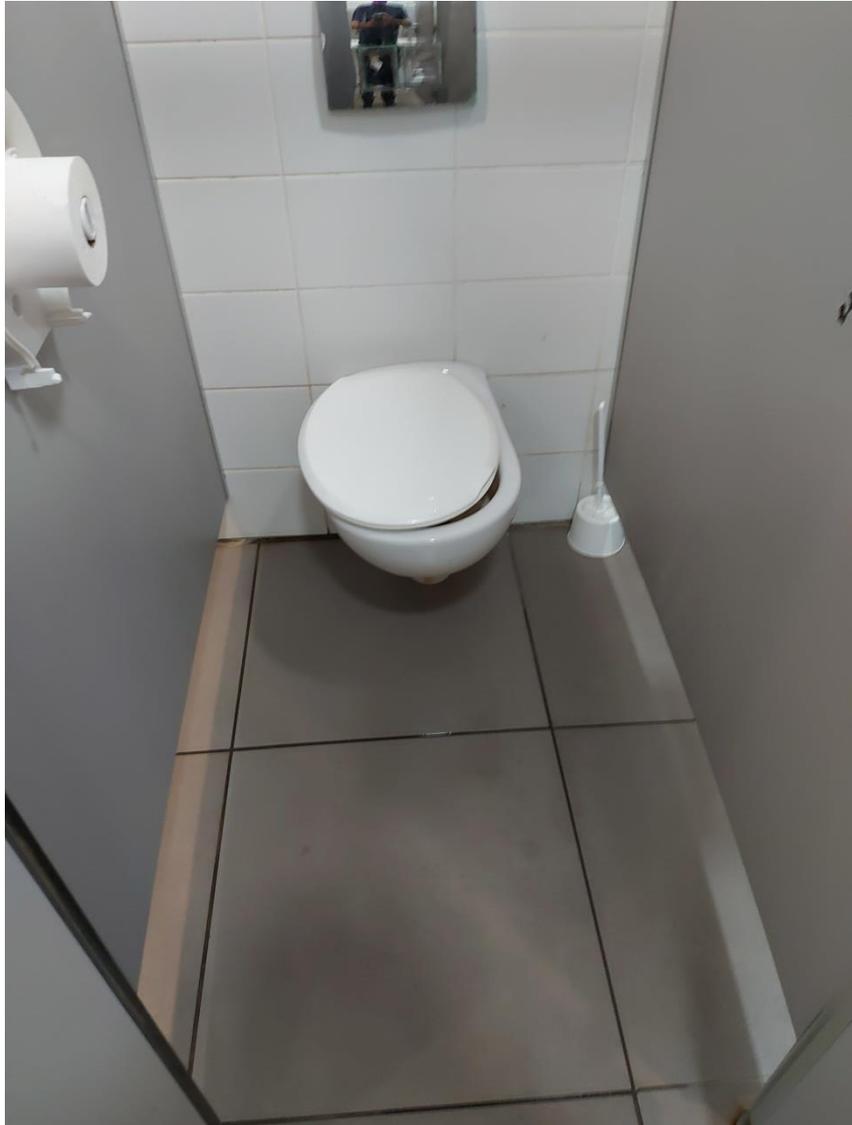
תמונה מספר 19 : צביה לבוטקין 33 ת"א – חדרי השירותים, צנרת פלסטיק וחומרים אחרים, אין אלמנטים מאסבסט.

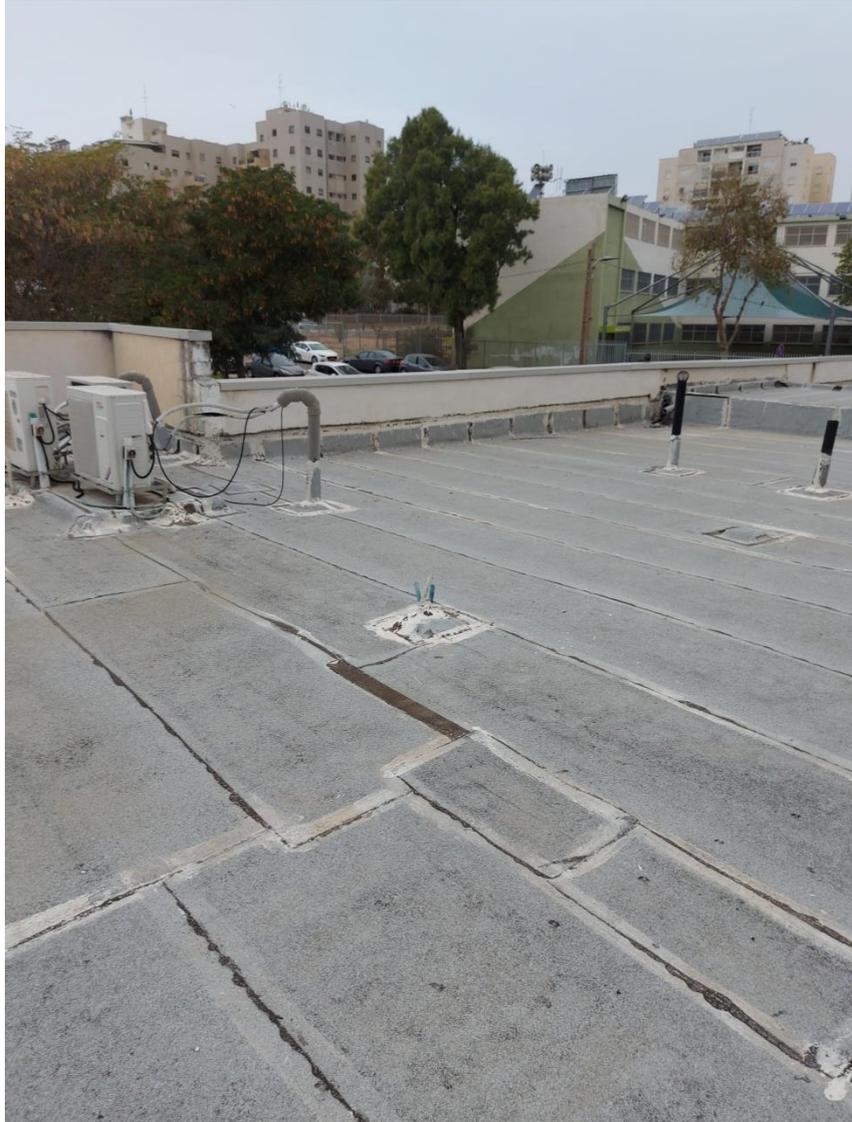
תמונה מספר 18 : צביה לבוטקין 33 ת"א – גג בטון, יריעות ביטומניות, צנרת פלסטיק וברזל, לא
הבחנתי באלמנטים של אסבסט
