12 מאי 2015  
פר-1949-פע-01

**הנדון: פיקוח עליון – רצפת מרתף 4 - חלק צפון מזרחי  
פרוייקט תוצרת הארץ – שלב א'**

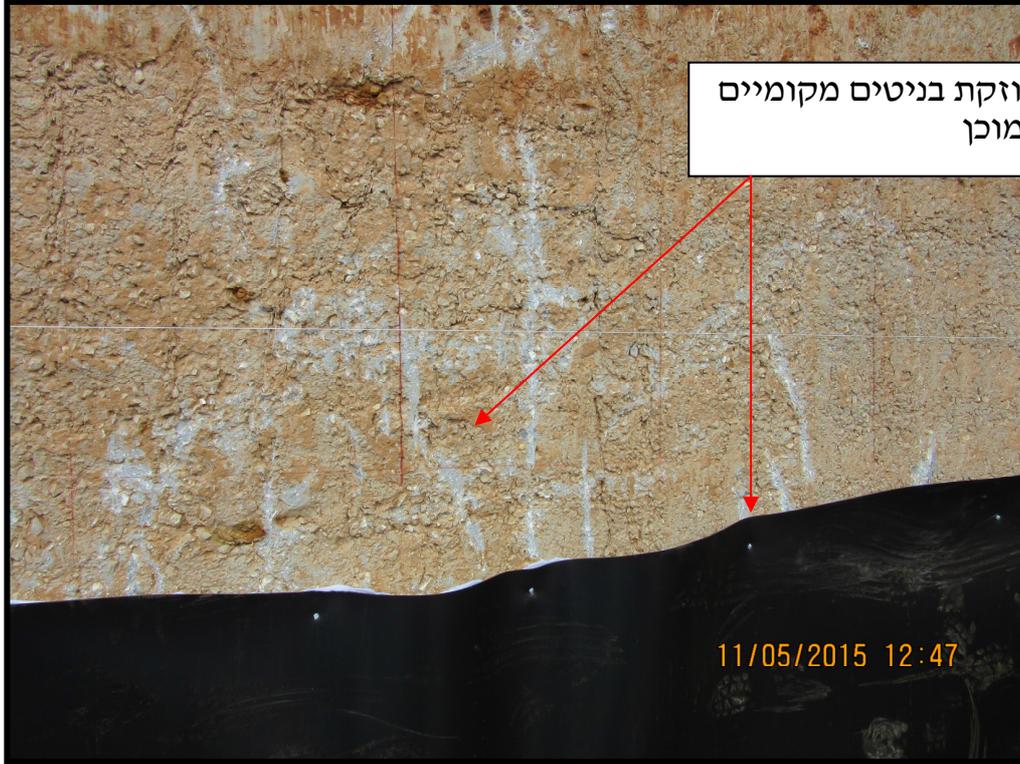
היריעה מחוזקת בניטים מקומיים  
– שטח לא מוכן

- יש לפרק את היריעה משטח הקיר לחלוטין ולחשוף את שטח הקיר הסלארי לכל אורכו.
- יש לבצע שטיפה בלחץ מים של 40 בר לערך עד לניקוי מוחלט של פני הבטון, הסרת שאריות חול, חצץ, פתיחת חלקי בטון רופפים וכד' – כמופיע במפרט הטכני לאיטום

- יש לסתת את החיבורים בין האלמנטים הסלאריים עד לגילוי בטון יציב.
- על שטח הקיר הסלארי יש לבצע שכבת החלקה (טיח) בתערובת של צמנט חול בתוספת מוסף אקרילי כדוגמאת "סיקה לטקס" – כמופיע במפרט הטכני לאיטום.

- לאחר ייבוש השטח והתקשות השכבה יש לקבע את יריעת ה HDPE לקיר בעזרת סרגל אלומיניום ומסטיק – כמפורט במפרט הטכני לאיטום.
- במקומות בהם היריעה פגועה יש להחליפה לחלוטין.

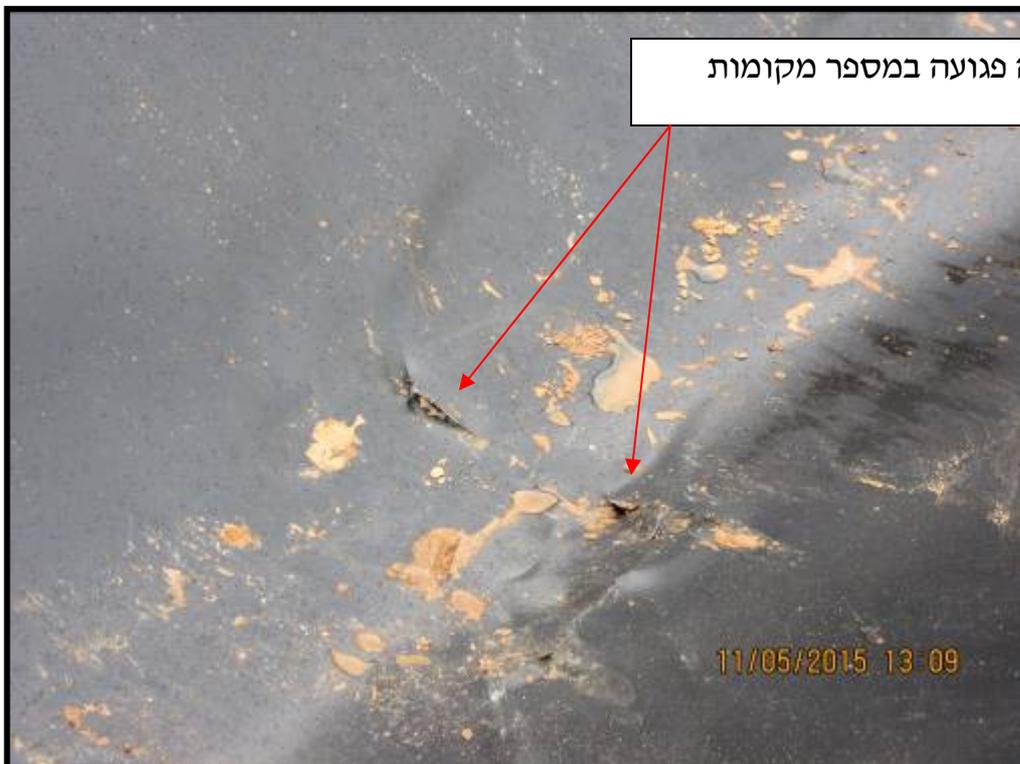
7. עדיין לא החלו בביצוע חיבור היריעות לשטח האופקי של ראשי הכלונסאות כנדרש בפרט 1949/1-03, על הקבלן להקפיד על הכנת שטח של פני הראשים, להשלים את מערכת האיטום הצמנטית ולוודא כי הסרט להדבקה עצמית יחבר בצורה אטומה את היריעה לראש כנדרש.
8. בשטח היריעה נצפו מספר פגמים, היריעה נראתה פגועה ומחוררת. בשטח עובדים כלים מכניים שנוסעים על גבי מערכת האיטום ופוגעים בה לחלוטין – **דבר שאינו תקין**.
9. בחלק של השטח בדקנו ומצאנו כי לא הונח בד גאוטכני מתחת ליריעה – **דבר שאינו תקין**.

היריעה פגועה במספר מקומות

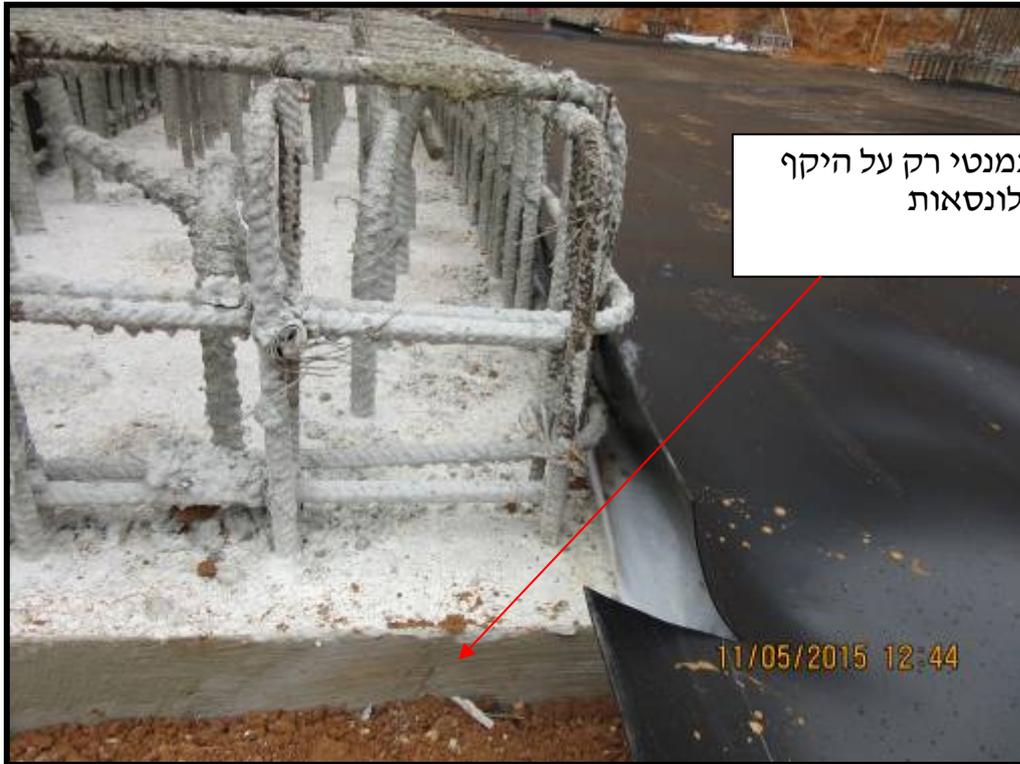
1. בשטח החלו בהנחה של יריעת HDPE בעובי 1.5 מ"מ על גבי בד גאוטכני – כנדרש במפרט.
2. בוצעו הלחמות כפולות לאורך החפיפות - כנדרש במפרט.
3. לא בוצע כלל הכנת שטח הקיר הסלארי, לא בוצעה שטיפה בלחץ מים לניקוי יסודי, לא בוצעה שכבת החלקה כלל ולא בוצע טיפול פרטני לחיבורים בין האלמנטים הסלאריים – **דבר שאינו תקין.**
4. היריעה קובעה לשטח הקירות הסלארי – על ידי ניטים מקומיים ולא על ידי סרגל ומסטיק לכל האורך כנדרש – **דבר שאינו תקין.**
5. לא בוצעה "אומגה" בשטח היריעה בחיבור בין השטח האופקי לשטח האנכי, על מנת ליצור "חופש" ביריעה – **דבר שאינו תקין.**
6. נראה כי מערכת האיטום הצמנטית על גבי ראשי הכלונסאות – בוצעה רק בהיקף הראשים ולא על גבי השטח האופקי – **דבר שאינו תקין.**

איטום צמנטי רק על היקף  
ראש הכלונסאות

- במקומות בהם לא הונח בד גאוטכני יש להרים את היריעה ולפרוס את הבד הגאוטכני – כמפורט במפרט הטכני לאיטום.
- יש לגלות את ראשי הכלונסאות, נקיים לחלוטין ולהשלים את מערכת האיטום הצמנטית על גבי ראש הכלונס – כמופיע במפרט הטכני לאיטום.

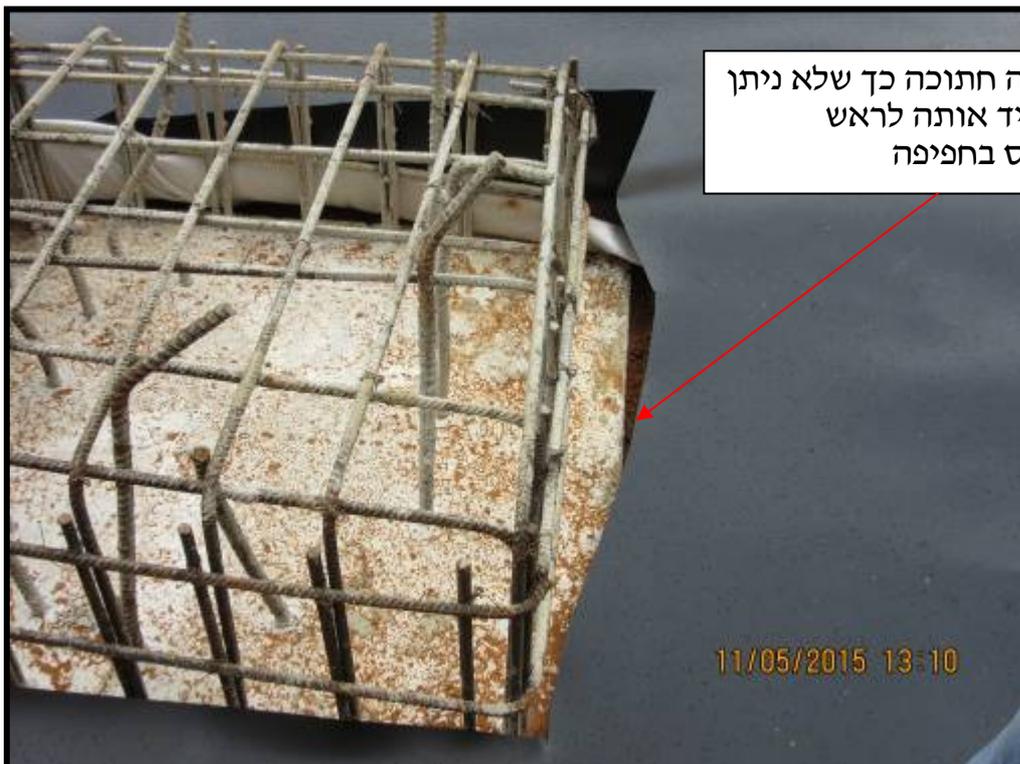
היריעה חתוכה כך שלא ניתן  
להצמיד אותה לראש  
הכלונס בחפיפה

- יש לוודא כי בכל המקומות בהם היריעה אינה מגיעה לראש הכלונס, תושלם היריעה ותוצמד לפני ראש הכלונס כנדרש במפרט הטכני ובפרטי האיטום.

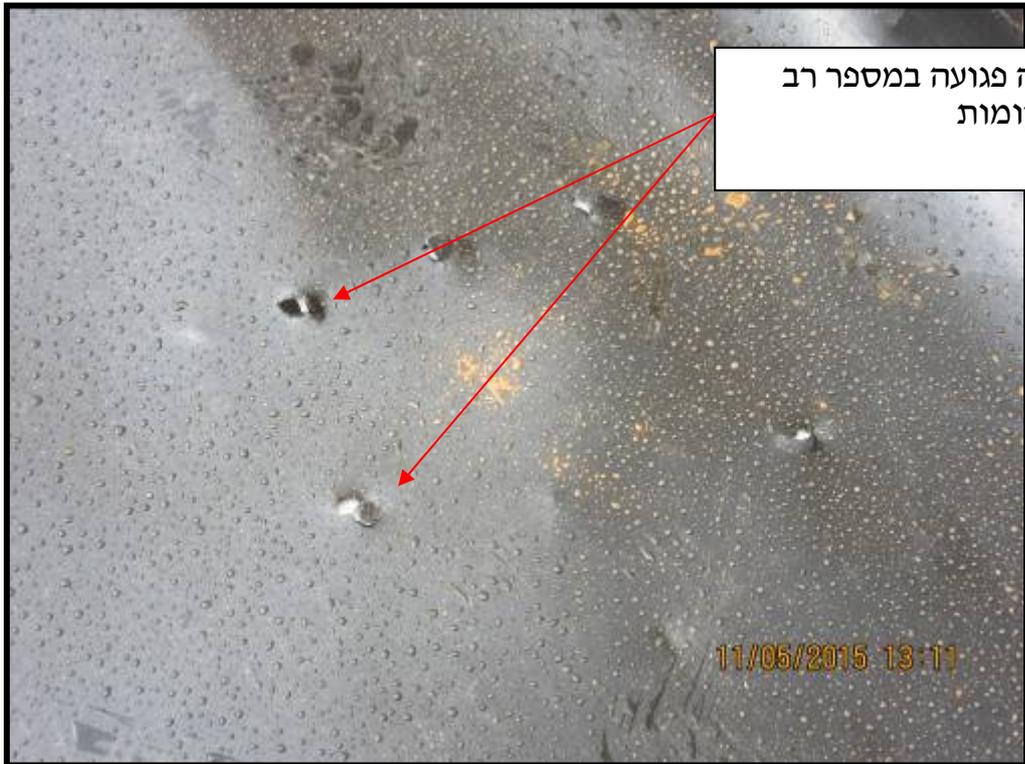
היריעה פגועה במספר רב של מקומות

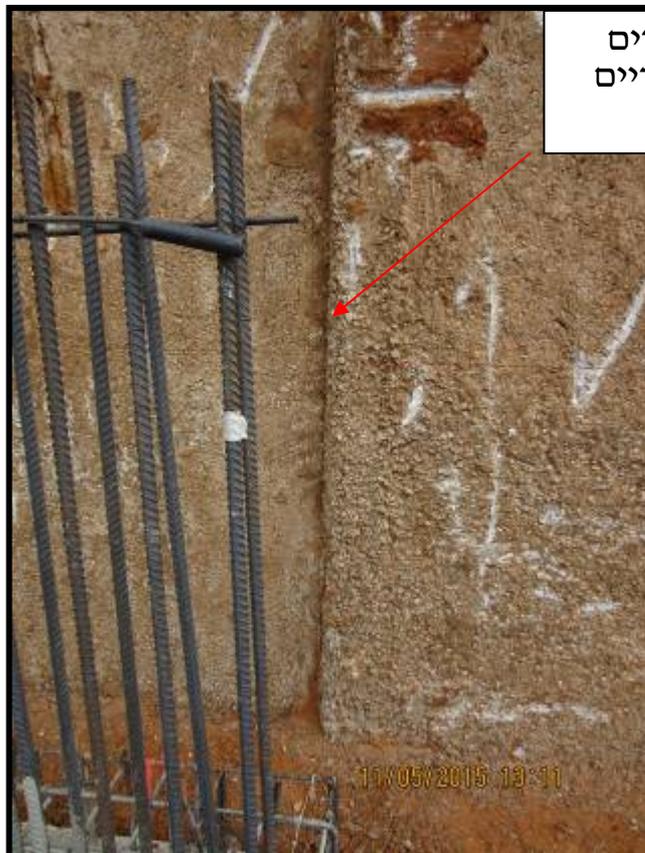
לא בוצע טיפול בחיבורים בין האלמנטים הסלאריים
