סקר אסבסט

דו"ח מצב אסבסט במבני ציבור

שם:	בית כנסת לעדה הספרדית בית מתתיהו	מזמין הסקר:	עיריית תל אביב
כתובת:	רח' אלוף 19 תל אביב	איש קשר:	קובי גרסטלר
מהות:	בית כנסת	מספר המבנים:	1
תאריך ביצוע:	24/06/2024	שם הסוקר:	עוזי חיים כהן

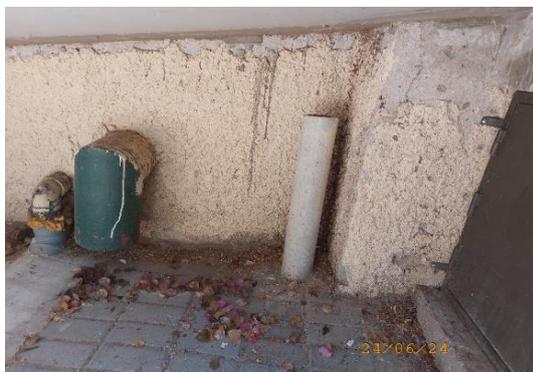
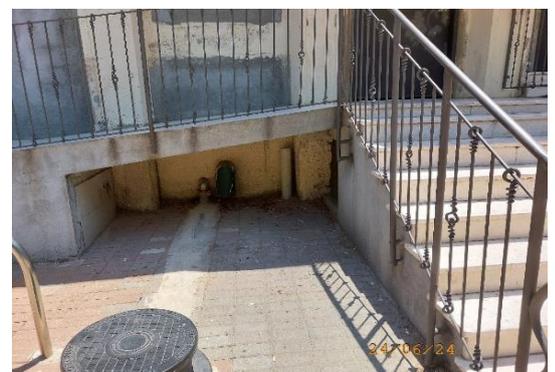
ב. תמונת צינור/ לוחות האסבסט הקיימים בנכס

אותר חמ"א באתר מסוג אסבסט-צמנט, צינור אסבסט כ-80 ס"מ צבוע חלקית. מתחת למדרגות ימין לכניסה.

במצב הנוכחי החמ"א אינו מהווה מפגע אסבסט ואין חובה להסירו, אך הוא צבוע חלקית ויש לצבעו בהתאם להנחיות המשרד להגנת הסביבה.

צינור אסבסט כ-80 ס"מ.

צינור האסבסט שאותר מצוי במצב תקין אך הוא צבוע חלקית, ויש לצבוע, כך שיהיה מכוסה בשכבת צבע שלמה ולבדוק מעת לעת ולוודא שקיימת שכבת צבע שלמה.

כל עוד הצינור מצוי במצב תקין, לא נעשה בו כל עבודות אחזקה, ואין בו סימני סדקים, התפוררות, או עדות לתהליכי התבלות פעילים, הדרישה היא לצבוע את הצינור. הדרישה היא לוודא מעת לעת שקיימת שכבת צבע שלמה המכסה את הצינור, ולצבוע במידת הצורך. הצביעה תבוצע ע"פ הנחיות המשרד להגנת הסביבה לצביעת אסבסט.
