# סקר אסבסט

## דו"ח מצב אסבסט במבני ציבור

שם:	סניף ניצן תל אביב	מזמין הסקר:	עיריית תל אביב
כתובת:	ארלזורוב 174, תל אביב	איש קשר:	קובי גרסטלר
מהות:	סניף ניצן תל אביב	מספר המבנים:	1
תאריך ביצוע:	04/09/2022	שם הסוקר:	עוזי חיים כהן

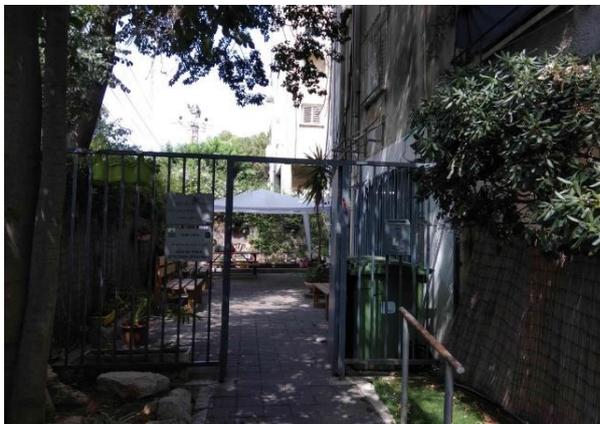
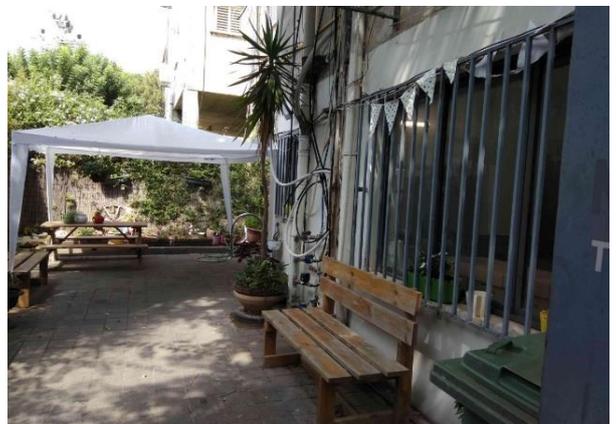
##### א. תמונות חזיתיות של המבנים:

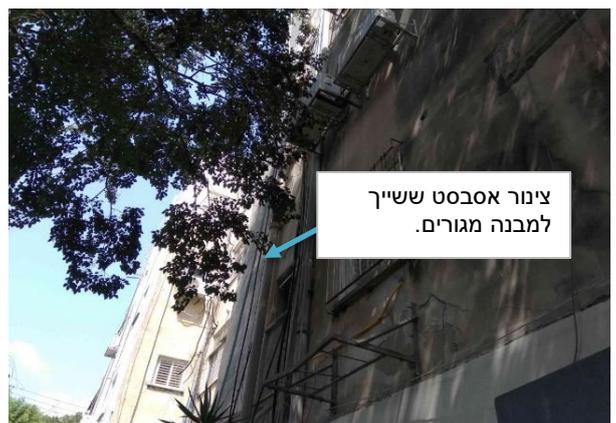
אותר חמ"א באתר מסוג אסבסט-צמנט, צינור אסבסט כ-10 מ', הצינור של ניצן מפלסטיק ומעליו צינור אסבסט ששייך למבנה מגורים.

צינור אסבסט ששייך  
למבנה מגורים.

צינור אסבסט במצב תקין אך לא צבוע.

באורך של כ-10 מ'.

**במצב הנוכחי החמ"א אינו מהווה מפגע אסבסט ואין חובה להסירו, אך הוא אינו צבוע ויש לצבוע בהתאם להנחיות המשרד להגנת הסביבה.**

צינור האסבסט שאותר מצוי במצב תקין אך אינו צבוע, יש לצבוע, כך שיהיה מכוסה בשכבת צבע שלמה ולבדוק מעת לעת ולוודא שקיימת שכבת צבע שלמה.
