# סקר אסבסט

## דו"ח מצב אסבסט במבני ציבור

שם:	מבנה משרד הבטחון	מזמין הסקר:	עיריית תל אביב
כתובת:	יהודה מרגוזה 13, תל אביב	איש קשר:	קובי גרסטלר
מהות:	מרכז שיקום נכי צה"ל	מספר המבנים:	1
תאריך ביצוע:	09/08/2022	שם הסוקר:	עוזי חיים כהן

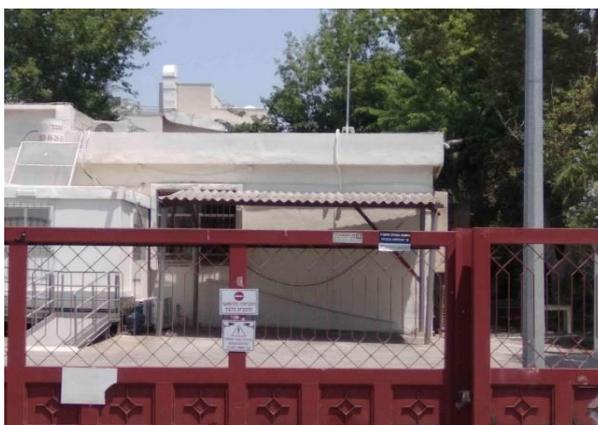
סככת האסבסט

סככת אסבסט כ-24 מ"ר, במצב תקין אך היא אינה צבועה.

גג וסככת האסבסט שאותרו מצויים במצב תקין אך הם אינם צבועים, יש לצבוע, כך שיהיה מכוסה בשכבת צבע שלמה ולבדוק מעת לעת ולוודא שקיימת שכבת צבע שלמה.

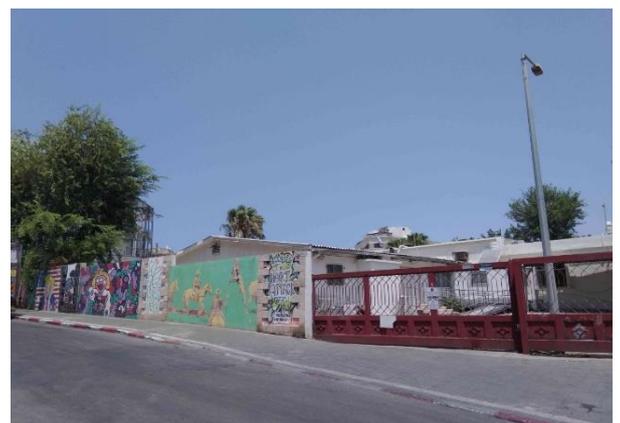
גג האסבסט

גג אסבסט כ-175 מ"ר, במצב תקין אך לא צבוע.
