סקר אסבסט

דו"ח מצב אסבסט במבני ציבור

שם:	בית כנסת ע"ש אלי כהן	מזמין הסקר:	עיריית תל אביב
כתובת:	רח' גרוסמן 14 תל אביב	איש קשר:	קובי גרסטלר
מהות:	בית כנסת	מספר המבנים:	1
תאריך ביצוע:	04/06/2024	שם הסוקר:	עוזי חיים כהן

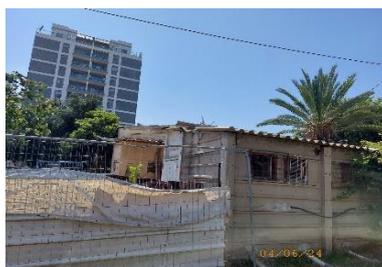
גג מבנה בית הכנסת

גגות האסבסט שאותרו מצויים במצב תקין אך צבועים חלקית, יש לצבוע, כך שיהיו מכוסים בשכבת צבע שלמה ולבדוק מעת לעת ולוודא שקיימת שכבת צבע שלמה.

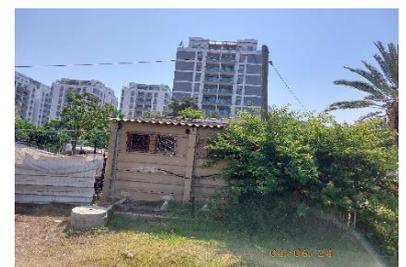
גג השירותים
