סקר אסבסט

דו"ח מצב אסבסט במבני ציבור

שם:	בית כנסת לזכר הקהילה היהודית בסין	מזמין הסקר:	עיריית תל אביב
כתובת:	רח' הגולן 31 תל אביב	איש קשר:	קובי גרסטלר
מהות:	בית כנסת	מספר המבנים:	1
תאריך ביצוע:	20/06/2024	שם הסוקר:	עוזי חיים כהן

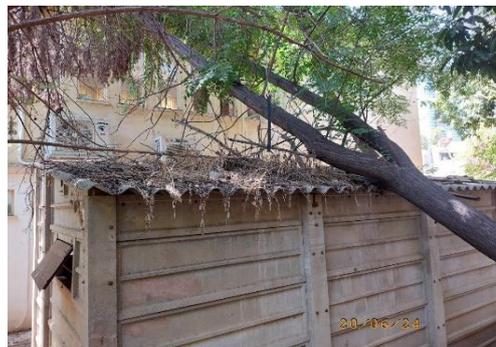
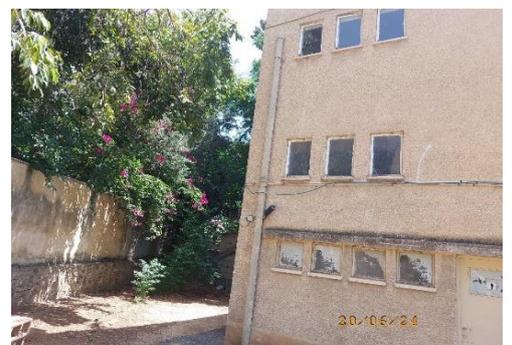
ב. תמונת צינור/ לוחות האסבסט הקיימים בנכס

צינור אסבסט תקין אך לא צבוע וגגון אסבסט מכוסה בעלים וחזזית ומעליו ענפי עץ שעלולים ליפול עליו ולגרום לנזק שטח הצינור כ-7 מ'. שטח הגגון כ-24 מ"ר

צינור וגגון האסבסט שאותרו מצויים במצב תקין אך אינם צבועים, יש לצבוע, כך שיהיו מכוסים בשכבת צבע שלמה ולבדוק מעת לעת ולוודא שקיימת שכבת צבע שלמה. גגון האסבסט מכוסה בענפים, יש להסיר את הגגון או את ענפי העץ מחשש שיפלו עליו ויגרם לו נזק.
