# סקר אסבסט

## דו"ח מצב אסבסט במבני ציבור

שם:	בית כנסת ומקוה טהרה	מזמין הסקר:	עיריית תל אביב
כתובת:	רח' החזיון 3 תל אביב	איש קשר:	קובי גרסטלר
מהות:	בית כנסת ומקוה טהרה	מספר המבנים:	1
תאריך ביצוע:	04/06/2024	שם הסוקר:	עוזי חיים כהן

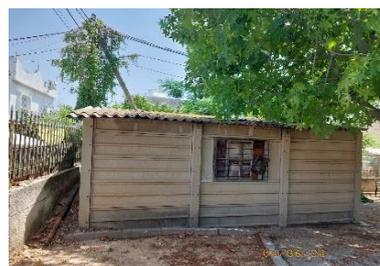
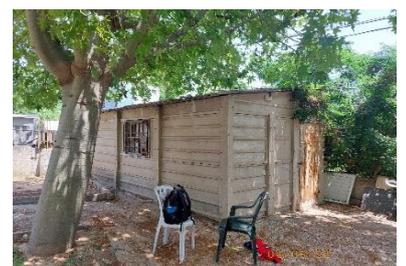
##### ב. תמונת צינור/ לוחות האסבסט הקיימים בנכס

גגון אסבסט כ-24 מ"ר על המחסן

גגון האסבסט שאותר מצוי במצב תקין אך אינו צבוע, יש לצבוע, כך שיהיה מכוסה בשכבת צבע שלמה ולבדוק מעת לעת ולוודא שקיימת שכבת צבע שלמה. על הגגון יש חזזית שיש להסירה.

כל עוד הגגון מצוי במצב תקין, לא נעשה בו כל עבודות אחזקה, ואין בו סימני סדקים, התפוררות, או עדות לתהליכי התבלות פעילים, הדרישה היא לצבוע את הגגון. הדרישה היא לוודא מעת לעת שקיימת שכבת צבע שלמה המכסה את הגגון, ולצבוע במידת הצורך. הצביעה תבוצע ע"פ הנחיות המשרד להגנת הסביבה לצביעת אסבסט.
