סקר אסבסט

דו"ח מצב אסבסט במבני ציבור

שם:	בית כנסת שושני סעדיה	מזמין הסקר:	עיריית תל אביב
כתובת:	רח' הטית זין 8 תל אביב	איש קשר:	קובי גרסטלר
מהות:	בית כנסת	מספר המבנים:	1
תאריך ביצוע:	20/06/2024	שם הסוקר:	עוזי חיים כהן

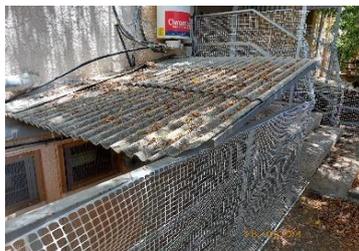
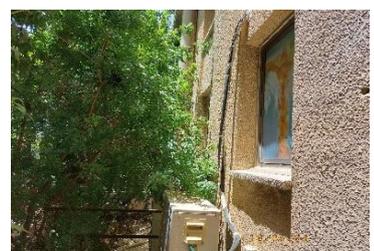
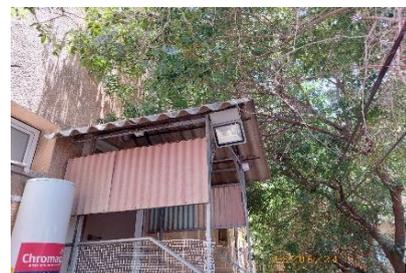
ב. תמונת צינור/ לוחות האסבסט הקיימים בנכס

אותר חמ"א באתר מסוג אסבסט-צמנט: צינור כ- 12 מ' לא צבוע, גגון כ-6 מ"ר לא צבוע וגגון כ-3 מ"ר לא צבוע, כולם בצד ימין של המבנה.

צינור ושני גגוני אסבסט תקינים אך לא צבועים.

שטח הצינור כ-12 מ'. שטח הגגון כ-6 מ"ר. שטח הגגון כ-3 מ"ר

צינור וגגוני האסבסט שאותרו מצויים במצב תקין אך אינם צבועים, יש לצבוע, כך שיהיו מכוסים בשכבת צבע שלמה ולבדוק מעת לעת ולוודא שקיימת שכבת צבע שלמה.

כל עוד הצינור והגגונים מצויים במצב תקין, לא נעשה בהם כל עבודות אחזקה, ואין בהם סימני סדקים, התפוררות, או עדות לתהליכי התבלות פעילים, הדרישה היא לצבוע את הצינור ואת הגגונים. הדרישה היא לוודא מעת לעת שקיימת שכבת צבע שלמה המכסה את הצינור והגגונים, ולצבוע במידת הצורך. הצביעה תבוצע ע"פ הנחיות המשרד להגנת הסביבה לצביעת אסבסט.

כל עבודה של פירוק האסבסט מכל סיבה שהיא, חייבת ע"פ חוק להתבצע ע"י קבלן אסבסט-צמנט מורשה בלבד.
