סקר אסבסט

דו"ח מצב אסבסט במבני ציבור

שם:	בית כנסת תפארת צבי	מזמין הסקר:	עיריית תל אביב
כתובת:	רח' הרמן כהן 9 תל אביב	איש קשר:	קובי גרסטלר
מהות:	בית כנסת	מספר המבנים:	1
תאריך ביצוע:	06/06/2024	שם הסוקר:	עוזי חיים כהן

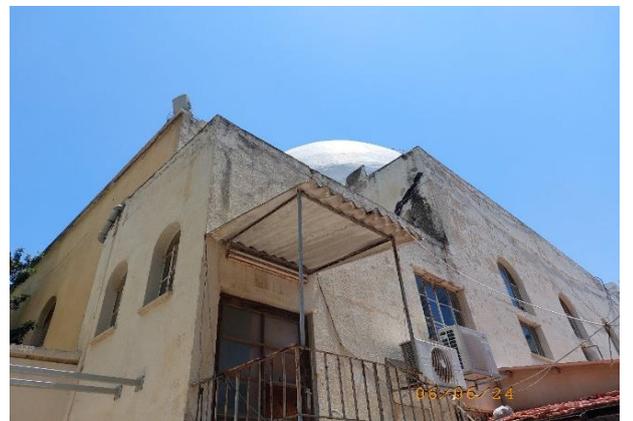
ב. תמונת צינור/ לוחות האסבסט הקיימים בנכס

גגון אסבסט כ-4 מ"ר.

גגון האסבסט שאותר מצוי במצב תקין אך אינו צבוע, יש לצבוע, כך שיהיה מכוסה בשכבת צבע שלמה ולבדוק מעת לעת ולוודא שקיימת שכבת צבע שלמה.

כל עוד הגגון מצוי במצב תקין, לא נעשה בו כל עבודות אחזקה, ואין בו סימני סדקים, התפוררות, או עדות לתהליכי התבלות פעילים, הדרישה היא לצבוע את הגגון. הדרישה היא לוודא מעת לעת שקיימת שכבת צבע שלמה המכסה את הגגון, ולצבוע במידת הצורך. הצביעה תבוצע ע"פ הנחיות המשרד להגנת הסביבה לצביעת אסבסט.
