# סקר אסבסט

## דו"ח מצב אסבסט במבני ציבור

שם:	אנאתה בע"מ	מזמין הסקר:	עיריית תל אביב
כתובת:	ויתקין 10, תל אביב	איש קשר:	קובי גרסטלר
מהות:	אנאתה בע"מ	מספר המבנים:	1
תאריך ביצוע:	14/08/2022	שם הסוקר:	עוזי חיים כהן

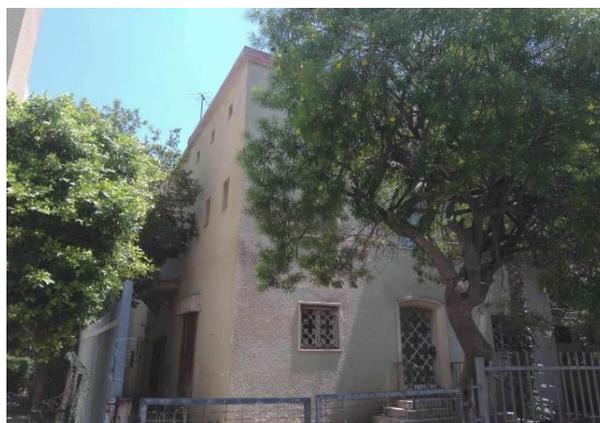
חזית המבנה

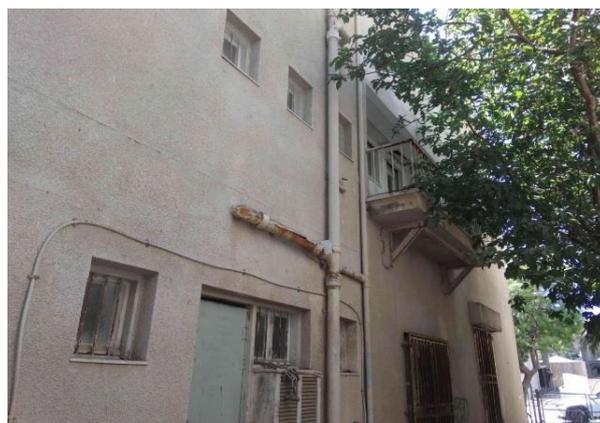
אותר חמ"א באתר מסוג אסבסט-צמנט, צינור אסבסט משמאל למבנה כ-9 מ'.

**במצב הנוכחי החמ"א אינו מהווה מפגע אסבסט ואין חובה להסירו, אך הוא אינו צבוע ויש לצבעו בהתאם להנחיות המשרד להגנת הסביבה.**

צינור האסבסט

צינור אסבסט תקין אך לא צבוע. אורך הצינור כ-9 מ'.

צינור האסבסט שאותר מצוי במצב תקין אך אינו צבוע, יש לצבוע, כך שיהיה מכוסה בשכבת צבע שלמה ולבדוק מעת לעת ולוודא שקיימת שכבת צבע שלמה.
