סקר אסבסט

דו"ח מצב אסבסט במבני ציבור

שם:	בית כנסת שבזי	מזמין הסקר:	עיריית תל אביב
כתובת:	רח' ולנברג 41 תל אביב	איש קשר:	קובי גרסטלר
מהות:	בית כנסת	מספר המבנים:	1
תאריך ביצוע:	17/06/2024	שם הסוקר:	עוזי חיים כהן

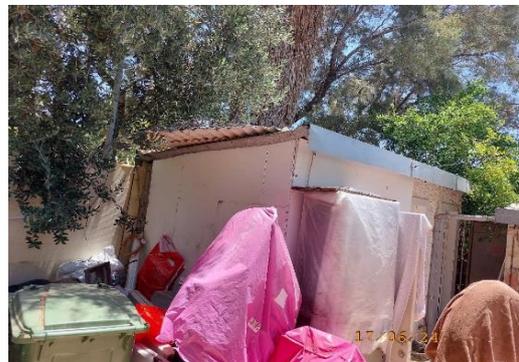
גג בית הכנסת כ- 54 מ"ר וגג שירותים כ- 10 מ"ר

גגות האסבסט שאותרו מצויים במצב תקין ומכוסים, ואין צורך בסילוקם. נדרשת בדיקה מעת לעת וצביעתם במידת הצורך.

כל עוד הגגות מצויים במצב תקין, לא נעשה בהם כל עבודות אחזקה, ואין בהם סימני סדקים, התפוררות, או עדות לתהליכי התבלות פעילים, הדרישה היא לוודא מעת לעת שקיימת שכבת צבע שלמה המכסה את הגגות, ולצבוע במידת הצורך. הצביעה תבוצע ע"פ הנחיות המשרד להגנת הסביבה לצביעת אסבסט.
