סקר אסבסט

דו"ח מצב אסבסט במבני ציבור

שם:	בית כנסת תימני מגן אברהם	מזמין הסקר:	עיריית תל אביב
כתובת:	רח' יהושע בן-נון 63 תל אביב	איש קשר:	קובי גרסטלר
מהות:	בית כנסת	מספר המבנים:	1
תאריך ביצוע:	09/06/2024	שם הסוקר:	עוזי חיים כהן

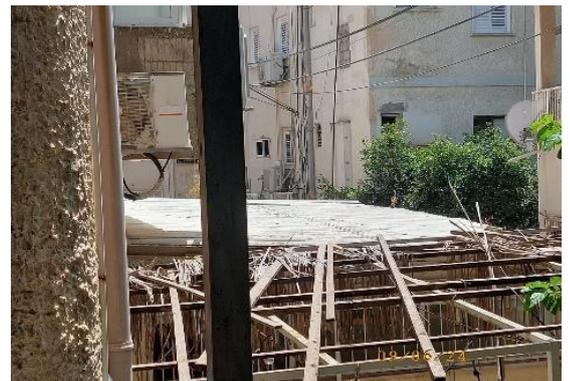
ב. תמונת צינור/ לוחות האסבסט הקיימים בנכס

גג אסבסט במצב תקין.

שטח הגג כ- 60 מ"ר

גג האסבסט שאותר מצוי במצב תקין וצבוע, ואין צורך בסילוקו. נדרשת בדיקה מעת לעת וצביעתם במידת הצורך.

כל עוד הגג מצוי במצב תקין, לא נעשה בו כל עבודות אחזקה, ואין בו סימני סדקים, התפוררות, או עדות לתהליכי התבלות פעילים, הדרישה היא לוודא מעת לעת שקיימת שכבת צבע שלמה המכסה את הגג, ולצבוע במידת הצורך. הצביעה תבוצע ע"פ הנחיות המשרד להגנת הסביבה לצביעת אסבסט.
