סקר אסבסט

דו"ח מצב אסבסט במבני ציבור

שם:	בית כנסת היכל דוד	מזמין הסקר:	עיריית תל אביב
כתובת:	רח' מרגולין 16 תל אביב	איש קשר:	קובי גרסטלר
מהות:	בית כנסת	מספר המבנים:	1
תאריך ביצוע:	24/06/2024	שם הסוקר:	עוזי חיים כהן

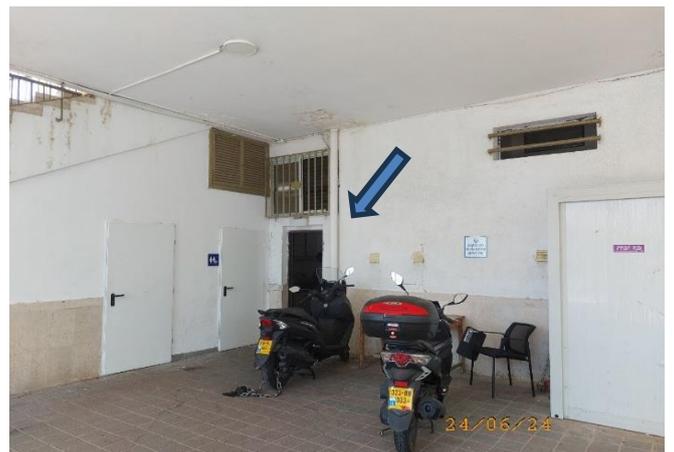
ב. תמונת צינור/ לוחות האסבסט הקיימים בנכס

אותר חמ"א באתר מסוג אסבסט-צמנט, צינור אסבסט צבוע כ-4 מ' צבוע. מימין לכניסה למטבח.

צינור אסבסט במצב תקין.

אורך הצינור כ-4 מ'

צינור האסבסט שאותר מצוי במצב תקין וצבוע, ואין צורך בסילוקם. נדרשת בדיקה מעת לעת וצביעתם במידת הצורך.

כל עוד הצינור מצוי במצב תקין, לא נעשה בו כל עבודות אחזקה, ואין בו סימני סדקים, התפוררות, או עדות לתהליכי התבלות פעילים, הדרישה היא לוודא מעת לעת שקיימת שכבת צבע שלמה המכסה את הצינור, ולצבוע במידת הצורך. הצביעה תבוצע ע"פ הנחיות המשרד להגנת הסביבה לצביעת אסבסט.

כל עבודה של פירוק האסבסט מכל סיבה שהיא, חייבת ע"פ חוק להתבצע ע"י קבלן אסבסט-צמנט מורשה בלבד.
