סקר אסבסט

דו"ח מצב אסבסט במבני ציבור

שם:	משכן אחים	מזמין הסקר:	עיריית תל אביב
כתובת:	רח' נח 20 תל אביב	איש קשר:	קובי גרסטלר
מהות:	בית כנסת	מספר המבנים:	1
תאריך ביצוע:	10/06/2024	שם הסוקר:	עוזי חיים כהן

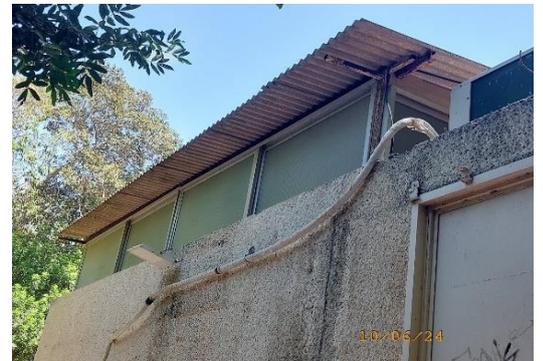
ב. תמונת צינור/ לוחות האסבסט הקיימים בנכס

גגון אסבסט כ-32 מ"ר.

גגון האסבסט שאותר מצוי במצב תקין אך אינו צבוע, יש לצבוע, כך שיהיה מכוסה בשכבת צבע שלמה ולבדוק מעת לעת ולוודא שקיימת שכבת צבע שלמה.

כל עוד הגגון מצוי במצב תקין, לא נעשה בו כל עבודות אחזקה, ואין בו סימני סדקים, התפוררות, או עדות לתהליכי התבלות פעילים, הדרישה היא לצבוע את הגגון. הדרישה היא לוודא מעת לעת שקיימת שכבת צבע שלמה המכסה את הגגון, ולצבוע במידת הצורך. הצביעה תבוצע ע"פ הנחיות המשרד להגנת הסביבה לצביעת אסבסט.
