# סקר אסבסט

## דו"ח מצב אסבסט במבני ציבור

| שם: | בתי כנסת הרמב"ם | מזמין הסקר: | עיריית תל אביב |
| כתובת: | רח' נח 20 תל אביב | איש קשר: | קובי גרסטלר |

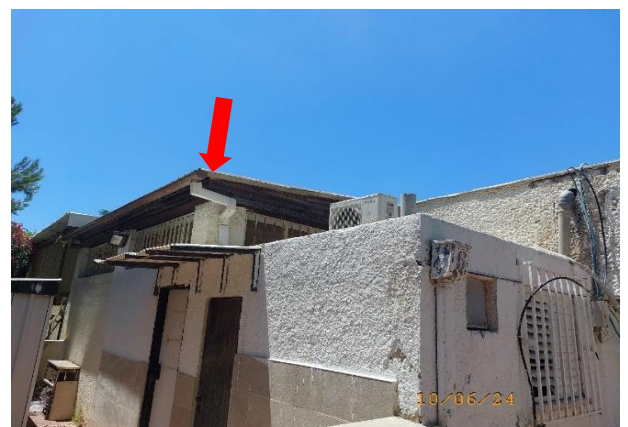
##### ב. תמונת צינור/ לוחות האסבסט הקיימים בנכס

גגון אסבסט כ-28 מ"ר.

גגון האסבסט שאותר מצוי במצב תקין אך אינו צבוע, יש לצבוע, כך שיהיה מכוסה בשכבת צבע שלמה ולבדוק מעת לעת ולוודא שקיימת שכבת צבע שלמה.

כל עוד הגגון מצוי במצב תקין, לא נעשה בו כל עבודות אחזקה, ואין בו סימני סדקים, התפוררות, או עדות לתהליכי התבלות פעילים, הדרישה היא לצבוע את הגגון. הדרישה היא לוודא מעת לעת שקיימת שכבת צבע שלמה המכסה את הגגון, ולצבוע במידת הצורך. הצביעה תבוצע ע"פ הנחיות המשרד להגנת הסביבה לצביעת אסבסט.
