סקר אסבסט

דו"ח מצב אסבסט במבני ציבור

שם:	בית כנסת המרכז לספרדים ע"ש הרב דרעי	מזמין הסקר:	עיריית תל אביב
כתובת:	רח' סג'רה 9 תל אביב	איש קשר:	קובי גרסטלר
מהות:	בית כנסת	מספר המבנים:	1
תאריך ביצוע:	28/05/2024	שם הסוקר:	עוזי חיים כהן

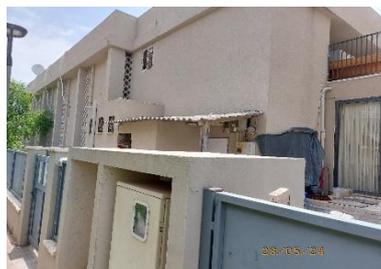
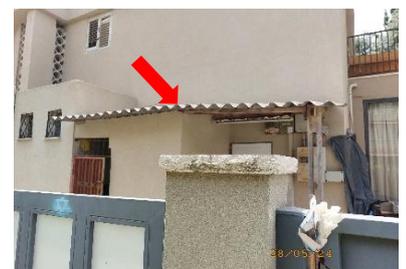
ב. תמונת צינור/ לוחות האסבסט הקיימים בנכס

גגון אסבסט תקין אך לא צבוע.

שטח הגגון כ-6 מ"ר.

גגון האסבסט שאותר מצוי במצב תקין אך אינו צבוע, יש לצבוע, כך שיהיה מכוסה בשכבת צבע שלמה ולבדוק מעת לעת ולוודא שקיימת שכבת צבע שלמה.
