סקר אסבסט

דו"ח מצב אסבסט במבני ציבור

שם:	דרום קידום אמנות	מזמין הסקר:	עיריית תל אביב
כתובת:	סגל צבי הרמן 7, תל אביב	איש קשר:	קובי גרסטלר
מהות:	דרום קידום אמנות	מספר המבנים:	1
תאריך ביצוע:	14/08/2022	שם הסוקר:	עוזי חיים כהן

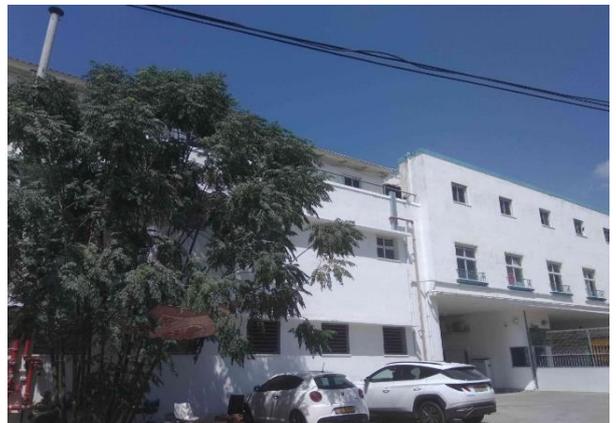
חזית המבנה

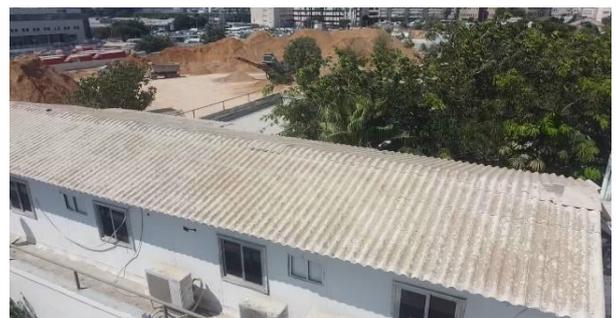
גג האסבסט

גג אסבסט תקין אך לא צבוע.

שטח הגג כ-100 מ"ר.

גג האסבסט שאותר מצוי במצב תקין אך אינו צבוע, יש לצבוע, כך שיהיה מכוסה בשכבת צבע שלמה ולבדוק מעת לעת ולוודא שקיימת שכבת צבע שלמה.
