סקר אסבסט

דו"ח מצב אסבסט במבני ציבור

שם:	זכר שלמה ע"ש קושיצקי	מזמין הסקר:	עיריית תל אביב
כתובת:	סגל צבי הרמן 7, תל אביב	איש קשר:	קובי גרסטלר
מהות:	זכר שלמה ע"ש קושיצקי	מספר המבנים:	1
תאריך ביצוע:	14/08/2022	שם הסוקר:	עוזי חיים כהן

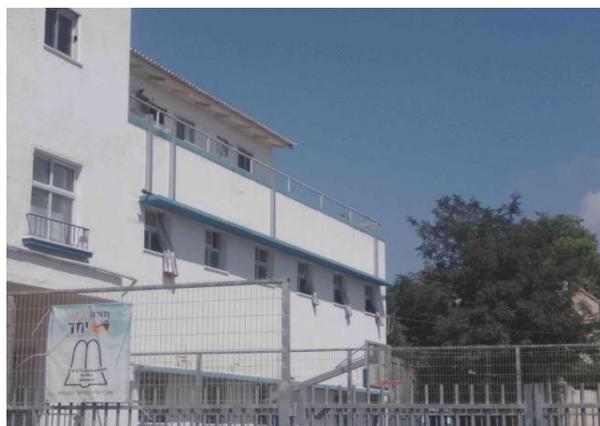
חזית המבנה

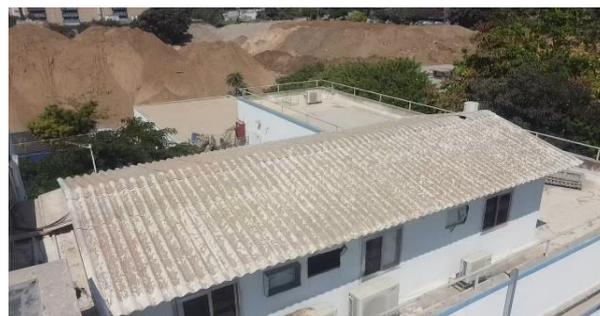
גג האסבסט

גג אסבסט תקין אך לא צבוע.

שטח הגג כ-60 מ"ר.

גג האסבסט שאותר מצוי במצב תקין אך אינו צבוע, יש לצבוע, כך שיהיה מכוסה בשכבת צבע שלמה ולבדוק מעת לעת ולוודא שקיימת שכבת צבע שלמה.
