סקר אסבסט

דו"ח מצב אסבסט במבני ציבור

שם:	בית כנסת מקור חיים ע"ש ג'ורג' יצחק אצלן	מזמין הסקר:	עיריית תל אביב
כתובת:	עמישב 25 תל אביב	איש קשר:	קובי גרסטלר
מהות:	בית כנסת	מספר המבנים:	1
תאריך ביצוע:	23/06/2024	שם הסוקר:	עוזי חיים כהן

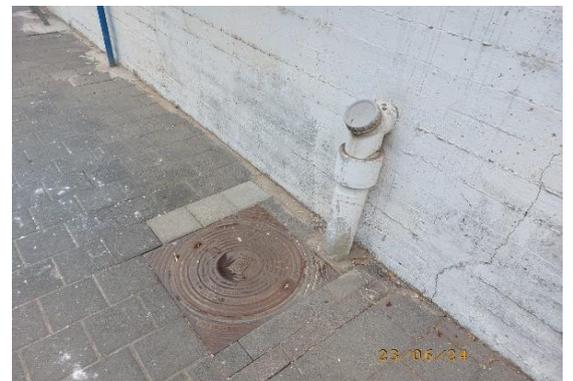
ב. תמונת צינור/ לוחות האסבסט הקיימים בנכס

אותר חמ"א באתר מסוג אסבסט-צמנט, צינור אסבסט כ- 60 ס"מ צבוע חלקית. שיוצא מהבית כנסת למדריכה לבור שפכים.

צינור אסבסט כ-60 ס"מ.

צינור האסבסט שאותר מצוי במצב תקין אך הוא צבוע חלקית, ויש לצבוע, כך שיהיה מכוסה בשכבת צבע שלמה ולבדוק מעת לעת ולוודא שקיימת שכבת צבע שלמה.

במצב הנוכחי החמ"א אינו מהווה מפגע אסבסט ואין חובה להסירו, אך הוא צבוע חלקית ויש לצבעו בהתאם להנחיות המשרד להגנת הסביבה.

כל עוד הצינור מצוי במצב תקין, לא נעשה בו כל עבודות אחזקה, ואין בו סימני סדקים, התפוררות, או עדות לתהליכי התבלות פעילים, הדרישה היא לצבוע את הצינור. הדרישה היא לוודא מעת לעת שקיימת שכבת צבע שלמה המכסה את הצינור, ולצבוע במידת הצורך. הצביעה תבוצע ע"פ הנחיות המשרד להגנת הסביבה לצביעת אסבסט.
