## הקמת בית ספר

### צפון מערב העיר - רח' פרסיץ 3

#### כללי

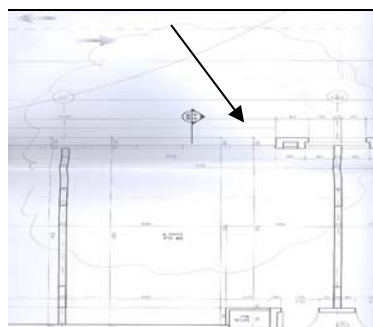
ג. מתוך גיליון: תכנית גוש C מפלס כיכר (מס' 01.02C)

שהוא מורכב במיוחד. הביקורת מציינת כי חוסר בחתך יכול לגרום לחוסר בהירות לשאר המתכננים, תמחור לא נכון על ידי הקבלן בשלב המכרז ואי הבנה בשלב הביצוע. הממצאים שנמצאו היו בגיליון א. 01.03AB חסר חתך מקומי 4-1, בגיליון ב. 01.04 AB חסר חתך מקומי 4-2, בגיליון ג. 01.02C חסר חתך מקומי 6-6 שלושת התמונות המוצגות להלן עם סימוני הפניות לחתכים נועדו להמחיש שהאדריכל התכוון להוסיף פירוט נוסף בצורת חתכים, אך בפועל גיליונות החתכים לא סופקו. (מדובר על החיצים שמופיעים בתמונות להלן):

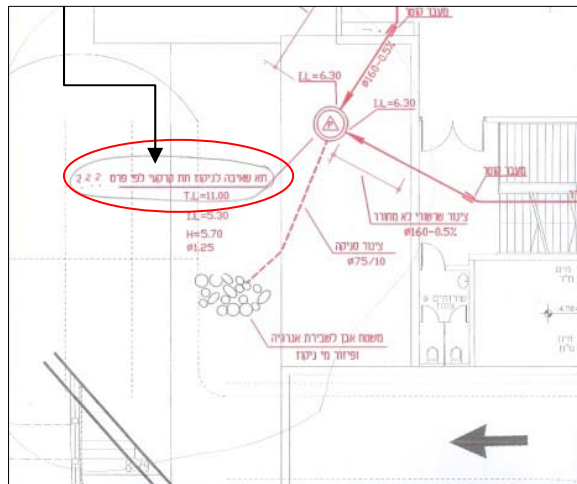
סריקה מתוך גיליון: מערכת ניקוז תת קרקעית בגוש A (מס' גיליון 10-11/ 337)

ראה חץ - רשום לפי פרט ולא רשום איזה פרט.

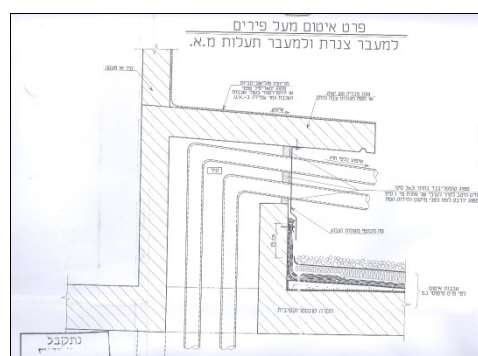
סריקה מתוך גיליון: פרטי איטום קומת קרקע (מס' אט-2)

51. הביקורת מצאה פרטים נכונים, אך לא מקושרים למיקום מדויק בבניין. בפרט מספר 5.4 (ראה סריקה מצורפת) של איטום מעל פירים למעבר צנרת ותעלות מיזוג אוויר חסרה מידה אופקית של מדף הבטון. ניתן היה להשלים חוסר זה, באם הייתה ניתנת האינפורמציה הזאת בתכניות מהנדס הקונסטרוקציה או בתכניות האדריכל אך גם שם לא ניתן היה למצוא אזכור לאותם פירים. הביקורת מעירה על ליקוי מצד יועץ האיטום שלא בדק את תכניות יועץ הקונסטרוקציה ותכניות האדריכל, שהרי אם היה בודק היה ודאי מעיר על חוסר בפרט של פיר אינסטלציה לצנרת מיזוג אוויר עם גגון מצחייה כפי שהוא בעצמו דרש. ראה סריקה מצורפת. בפועל חוסר במידה של מדף בטון גרם למצב שהמדף בוצע בצורה לקויה.

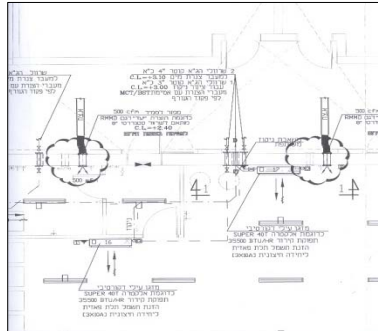
52. הביקורת מצאה סימוני "עננים" ללא מספור או פירוט. עננים הן קווים עקומים סגורים המשורטטים ביד חופשית ומטרתם לתחום אזור בשרטוט שחל בו שינוי ביחס למהדורה קודמת. הביקורת מציינת שלא מתאים להשתמש בעננים בתכניות המיועדות למכרז שהרי הקבלנים המציעים אינם נדרשים לדעת את תוכנן של גרסאות קודמות והגרסה המוגשת להם לתמחור היא אחת ואין בילתה.

סימוני עננים ללא מספור

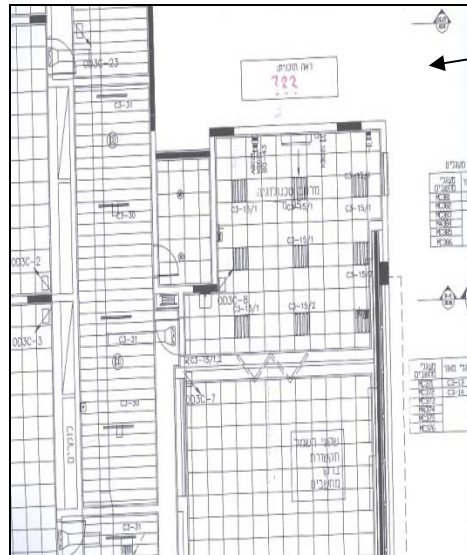
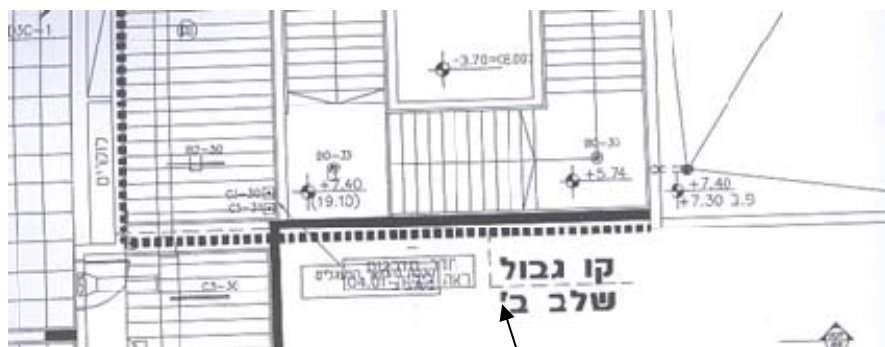
העדר הפניה ברורה, בגליונות מסוימים צוין "ראה פרט" אך לא רשום מהו שם הפרט או מספר הפרט בשל כך אין אפשרות לאתר את הפרט. טקסטים עולים על טקסים כמפורט.

טקסטים עולים על טקסים, סריקה מתוך גיליון: גוש A B ו-C קומה ג מתקן חשמל (מס' 4430.02.3.1.BC)

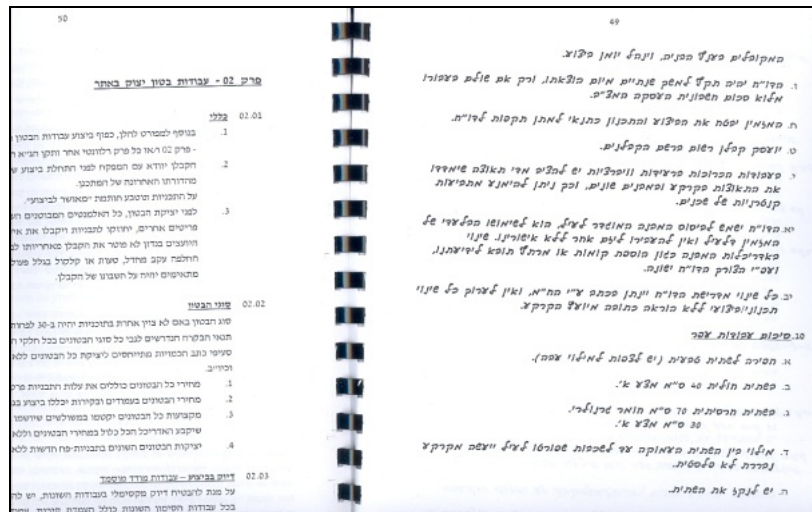
5.8. בבדיקת המפרט וכתב הכמויות - הביקורת מצאה כי העריכה הגרפית במפרט אינה כמקובל, חומרים שמגיעים ממקורות שונים, לא קבלו אופי זהה בעריכה בכלל ובפונטים בפרט. בפועל נעשה עירוב של פונטים. לדעת הביקורת, במכרז כה משמעותי בו הושקעו תשומות כה רבות, אי הקפדה על עריכה וחזות אינה תקינה.

דוגמה לשימוש בפונטים שונים בעמודים 49 ו- 50

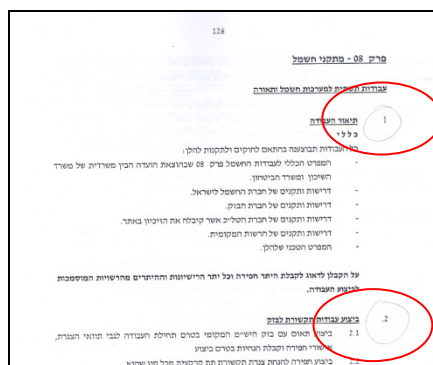
דוגמה לא מוצלחת: ספרור לקוי

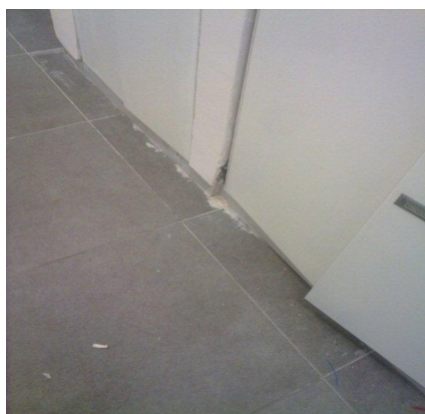
61. במרבית הקירות בפרויקט, באזורים שיש בהם ריצוף מסוג גרניט פורצלן, תוכנן פנל אלומיניום מעל לריצוף ובצמוד לקיר - הפנל נראה בפרופיל בצורת האות נ'. בתאריך 19/6/12 הביקורת ערכה בירור טלפוני עם נציג חב' "א. צ." אשר סיפקה את הפנל לפרויקט ומסתבר כי החלק המכופף מתוכנן להיצמד לרצפה, במיוחד כאשר מדובר בריצוף קשיח מסוג שקיים בפרויקט. בפועל בפרויקט בית ספר צפון מערב, הפנל הותקן ובוצע באופן שהחלק המכופף נמצא בחלקו העליון ולא צמוד לרצפה. דבר זה נותן הסבר שהתוצאה שנצפתה בשטח היא אי דיוק במרבית המקומות.

בתמונה: פנל אלומיניום בצמוד לרצפה

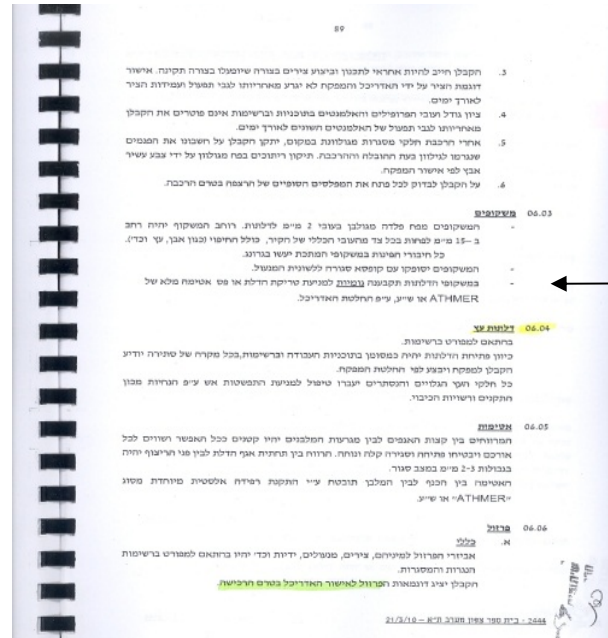
62. הביקורת מצאה שעבודות הנגרות של דלתות עץ מסתכמות בסכום העולה על 300,000 ₪ - למרות ההיקף הכספי, בפועל הפיסקה המוקדשת לנושא דלה מאוד (ראה סריקה מתוך המפרט הטכני).

הרשות בצירוף מינהל בת"ש מסרו בהתייחסות לטיוטת הממצאים כי: "דלתות הנגרות מקבלות ביטוי בחוברת הפרטים של האדריכל וכן במפרט, הן התייחסות לנושא משקופי הדלתות, הפרוול, האטימות והתגמירים. אנו סבורים שהנ"ל כמכלול מספק."

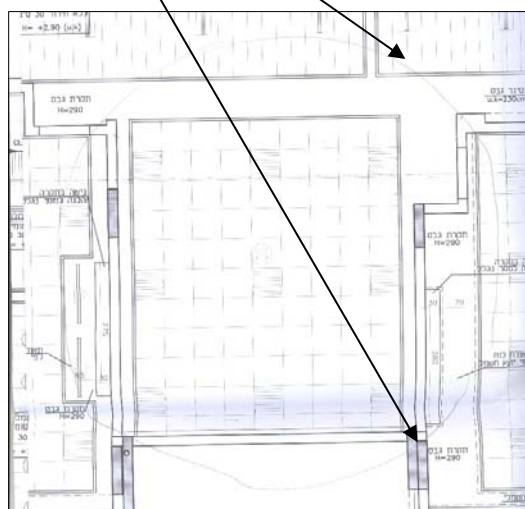
סריקה מתוך גיליון: תכנית תקרות גוש C מפלס 7.40 (מס' C06.04)

74. מבדיקת תכניות ביצוע עולה כי בתכנית תקרה אדריכלית, חסר סימון חץ של התחלת התקנה. לא ברור מהיכן מתחיל ביצוע התקרה.

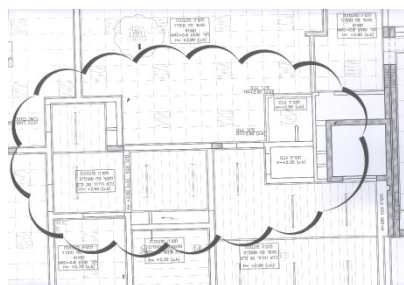
סריקה מתוך גיליון: תכנית תקרות גושים A,B מפלס 7.40 (מס' 06.04AB)

76. הביקורת מציינת שבתכניות תקרה מופיעים "עננים" ללא מספור - וללא פרוט השינוי כך שהמתבונן בתכנית אינו מבין מה מטרת הסימון. הביקורת ממליצה שמנהל הפרויקט, כמי שמלווה את שלב התכנון, ידאג בתחילת הפרויקט לרענן נהלים בין היתר גם לגבי סימון עננים. הרשות בשיתוף מינהל בת"ש מסרו כי: **"העננים מופיעים בכל שרטוט רק במקומות בהם נעשה שינוי של המהדורה. פירוט השינוי כולל מס' המהדורה והתאריך מופיעים בפירוט רב בסטריפ שבכל גיליון. פירוט זה קריא וברור"**. הביקורת מציינת כי יש שרטוטים רבים שיש בהם סימון עננים בלבד, מבלי למספר את הענן בשרטוט ובהתאמה בטבלת השינויים ולהוסיף הסבר בטבלת השינויים, הנמצאת בשובל השרטוט. לדוגמא תכנית תקרה אדריכלית. התופעה קיימת גם בחתך 2-2 גליון 02.02 וגם בחתך 7-7 גליון 02.07. יש לציין שהתופעה קיימת בחומרה בגליונות החשמל.

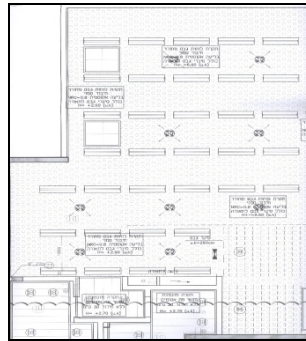
סריקה מתוך גיליון: תכנית תקרות מפלס 3.70 גושים A,B (מס' 06.03)

79. הביקורת מצאה כי בגושים A B מפלס 3.70 הותקנה תקרת גבס מקשית, שאינה ניתנת לפירוק - תקרה מסוג זה אינה מתאימה לחלקי בניין שיש מעליהם מערכות. הרשות בשיתוף מינהל בת"ש מסרו כי: "תקרת גבס מקשית הותקנה מעל חלקי תקרה בהם יש תעלות מיוזג אויר. בכל מקום בו יש מערכת הדורשת תחזוקה תוכננה תקרה פריקה או, במקומות ספורים בלבד, פתחים בתקרת הגבס."

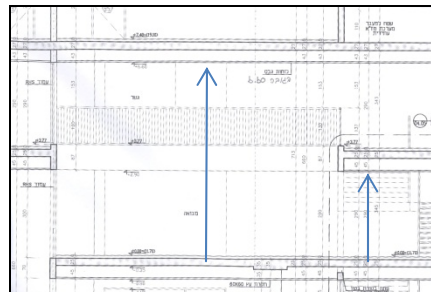
סריקה מתוך גיליון: חתך 5-5 (מס' 02.05)

80. בגושים A B מפלס 3.70 ישנה תקרה שבה מותקנים גופי תאורה הנמצאים בגובה 6 מטר מעל הרצפה. סיטואציה שכזאת מאוד בעייתית לתחזוקה. קשה לדמיין כיצד אב הבית/שרת בית הספר מטפס על סולם המתנשא לגובה 6 מ' על מנת להחליף נורה. לדעת הביקורת צריך היה לתכנן את כל גופי התאורה באופן שיאפשר החלפת נורות בצורה בטוחה. ראה בתמונה חץ קטן מראה גובה קומה אחת, חץ גדול גובה שתי קומות עליו צריך להתגבר לשם החלפת נורה בתקרה. הרשות בשיתוף מינהל בת"ש מסרו כי: "תוכנו נורות sT שלהן אורך חיים ארוך למדי. נשקלו חלופות של גופי תאורה תלויים שנפסלו משיקולי בטיחות, גופי תאורה על מסילה שנפסלו משיקולי תקציב, גופי תאורה במוקדים שונים שנפסלו משיקולים אסתטיים ושיקולי סינוור. לדעתנו הפתרון שנבחר הוא האופטימאלי והאסתטי ביותר וגם המקובל ביותר במבני ציבור בהם חללים גבוהים."

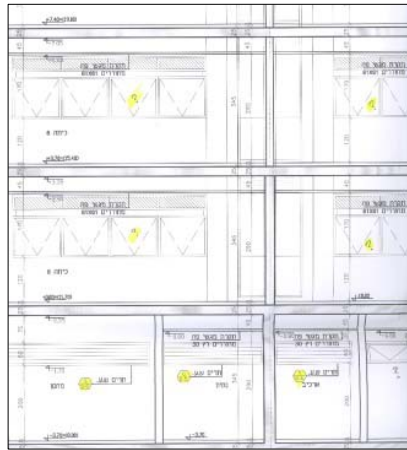
סריקה מתוך גיליון: חתך 3-3 (מס' 02.03)

81. בחלק מהחתכים ישנן הפניות לפריטי אלומיניום (חלונות, דלתות) באמצעות אייקונים (משושה עם מספר הפריט). לעומת זאת, בחתכים אחרים לא נעשה שימוש בהפניות מסוג זה ראה סימני שאלה בשרטוט זה. הביקורת מתריעה כי חוסר עקביות בשיטת הסימון יוביל לבלבול וטעויות בביצוע.

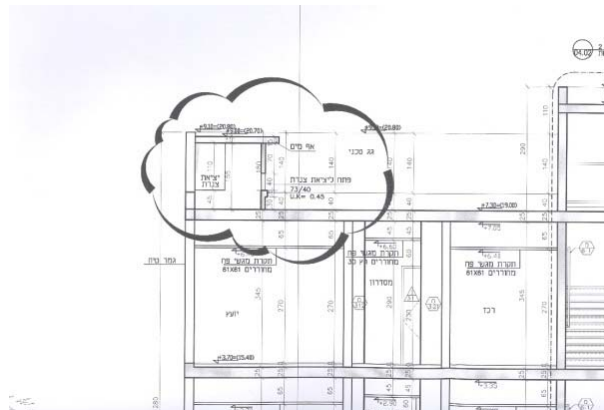
סריקה מתוך גיליון: חתך 2-2 (מס' 02.02)

82. נמצא כי בחתך 2-2 בגיליון מס' 02.02 סומנו עננים אך אין אפשרות להבין מה משמעותם היות שלא קיבלו מספור ולא ניתן הסבר בטבלת השינויים שבצידי התכנית לגבי מהות השינוי.

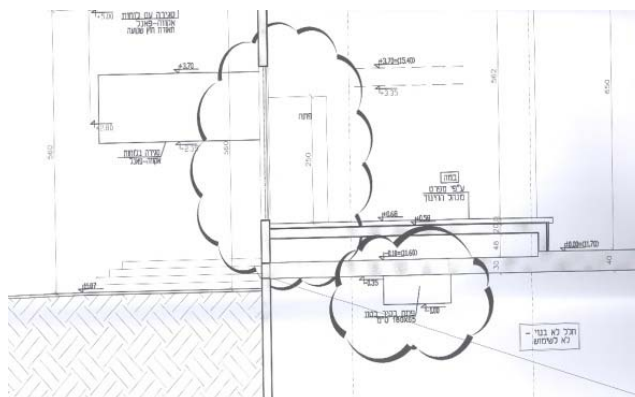
סריקה מתוך גיליון: חתך 7-7 (מס' 02.07)

83. בחתך 7-7 ישנם עננים המהווים אינדיקציה לשינוי שהמתכנן עשה ובכך אין כל בעיה, אך בו בעת מופיעים בגיליון גם עננים של מהדורה קודמת.

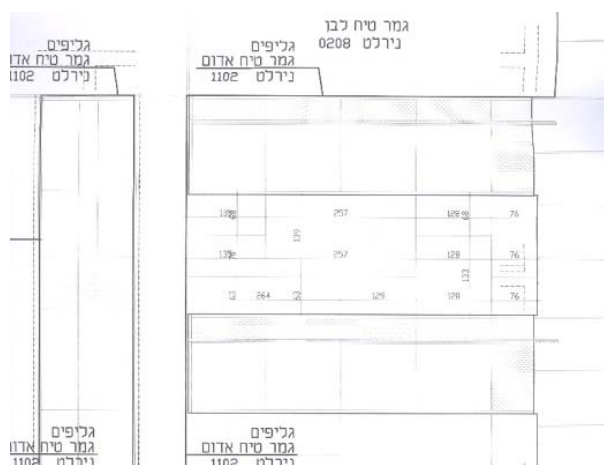
סריקה מתוך גיליון: חזית מערבית לשדרה (מס' 03.04)

84. הביקורת מציינת כי הגרפיקה לא ברורה בחזיתות המבנה-בגיליון חזית מערבית לשדרה מס' גיליון 03.04, הביקורת מציינת שאין הבחנה בין קווי מידה לבין סימון פרופיל ניתוק בטיח [סיום סוג טיח אחד ומעבר לסוג/צבע אחר]. הביקורת מציינת שבאופן שכזה תכניות אינן משרתות את מטרתן: לחסוך במילים. כפי שמקובל לומר, תמונה חוסכת אלף מילים, כך גם שרטוט נכון חוסך אלפי שקלים. מובן מאליו שאם נוצרת אי בהירות כזאת אז מתרחשים שני תסריטים- או שהקבלן המבצע עושה טעויות או שהוא מקשה קושיות לגורמי התכנון ועל כך מתבזבז זמן מיותר ויתכן שניתן פתח לעוד אי הבנות והפעם בתקשורת המילולית. הרשות בשיתוף מינהל בת"ש מסרו כי: "ע"פ התרשים ההתייחסות לחלוקות אופקיות ואנכיות בחיפוי לוחות HPL ולא לפסי ניתוק בטיח. מידות אלו נמסרו בשלב מאוחר יותר ע"פ בקשת הקבלן המבצע של חיפוי HPL ולאחר שבוצע הטיח. לאור זאת אכן אין הבדל בין עובי קווי המידה לקווי החלוקה של הלוחות."

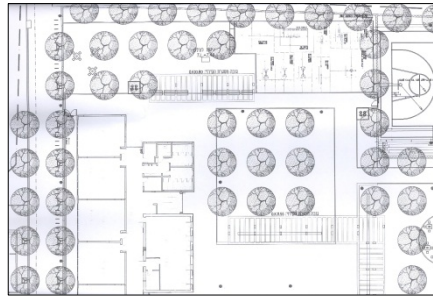
סריקה מתוך גיליון: תכנית צמחיה תכנית נטיעה (מס' פ-06)

91. הביקורת מצאה כי, בתכנית פיתוח/צמחיה חסרות מידות למיקום הנטיעות. מידות הן כלי אובייקטיבי המאפשר לקבלן לבצע במדויק וכמו כן מאפשרות למפקח לבדוק את התוצר. שהמתכנן משמיט את המידות, נפתח פתח לאי סדר.

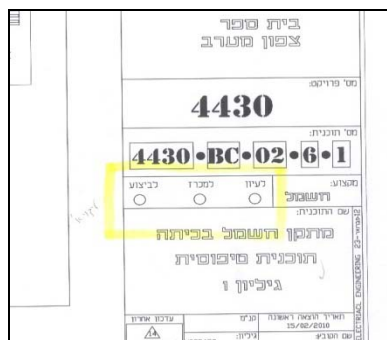
סריקה מתוך גיליון: מתקן חשמל בכיתה טיפוסית גיליון 1 (מס' 4430-bc-02-6-1)

95. הביקורת מציינת כי ההערות להלן נכונות לכל גיליונות החשמל - יש לציין כי מתכניות החשמל ניכר שלא הושקעו בהן משאבים מספקים. התכניות אינן מסומנות אם "לעיון" "למכרז" או "לביצוע", יכול להיווצר מצב בו הקבלן עובד על תכנית לא נכונה. על פי החוק אסור לעבוד על תכניות כאלה.

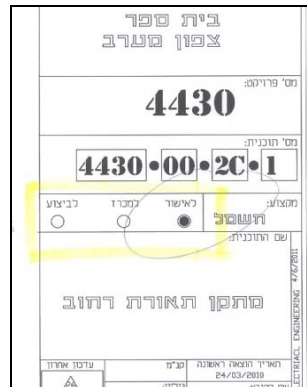
סריקה מתוך גיליון: מתקן תאורת רחוב מסומן "לאישור" (מס' 4430-00-2c-1)

97. תכניות שיצאו "לביצוע" נשארו עם סימון "לעיון" או "לאישור".  
דוגמא: בגיליון "מתקן תאורת רחוב" 4430-00-2c-1 מסומן "לאישור".

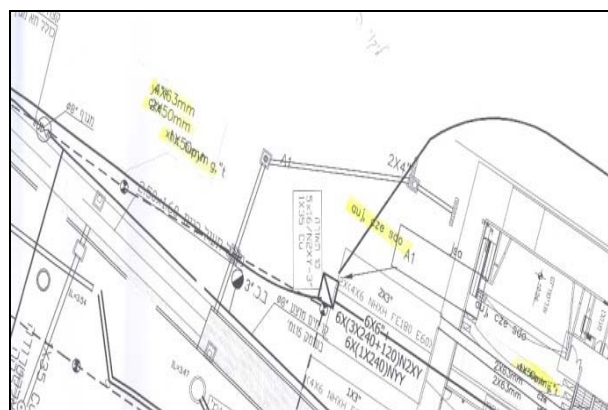
סריקה מתוך גיליון: מתקן תאורת חוץ בחצר ביה"ס (מס' 4430-00-2A)

(כנראה עודפים משכבות של יועצים אחרים) בלי שום ניסיון לדלל מידע ולהפוך את התכנית חשמל לממוקדת למידע שרלוונטי לחשמל.

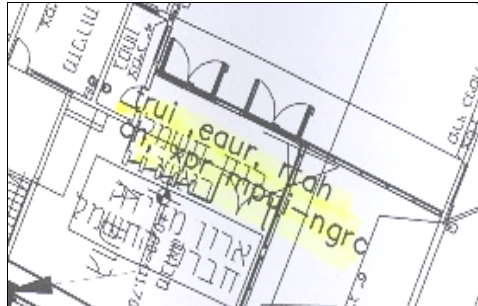
סריקה מתוך גיליון: מתקן תאורת חוץ בחצר בית הספר (מס' 4430-00-2A)

101. נראה טקסט עולה על טקסט בכל הגליונות, באופן שלא ניתן לקרוא את הטקסט המקורי, ולא ברור איך ביצע קבלן החשמל את העבודה במקומות הללו.

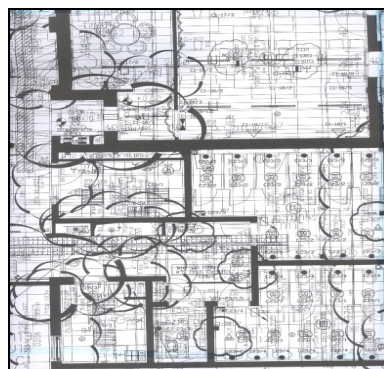
סריקה מתוך גיליון: גוש C קומה ראשונה מתקן חשמל (מס' 1-02-4430-C-1)

103. הביקורת מצאה בתכניות החשמל, עננים בתוך עננים - תכניות מלאות בעננים, ללא פירוט מהות השינוי. באופן שכבר לא ניתן לקרוא את התכנית ברמה הבסיסית ביותר.

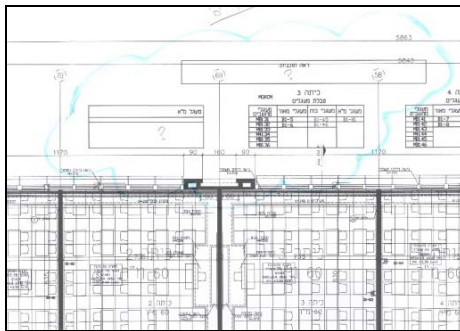
סריקה מתוך גיליון: גוש C קומה ראשונה מתקן חשמל במרחב מוגן (מס' 4430-c-01-0-mmC)

107. הביקורת מצאה כי בתכניות החשמל, ישנן הפניות והתייחסויות לא ברורות.

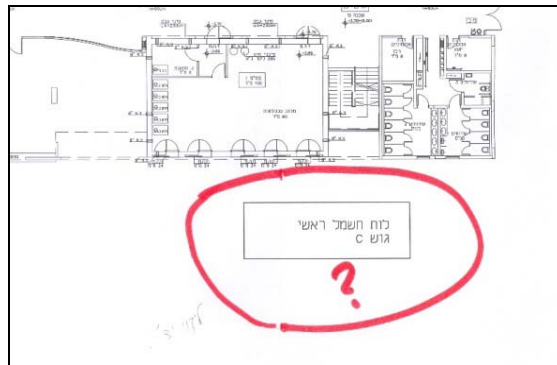
סריקה מתוך גיליון: מיקום לוחות חשמל ראשיים (מס' 9-00-4430)

109. אין ציון מיקום של לוח חשמל בגוש B במקום זה טקסט משוכפל מגוש C ללא חץ, תלוש לגמרי מהשרטוט.

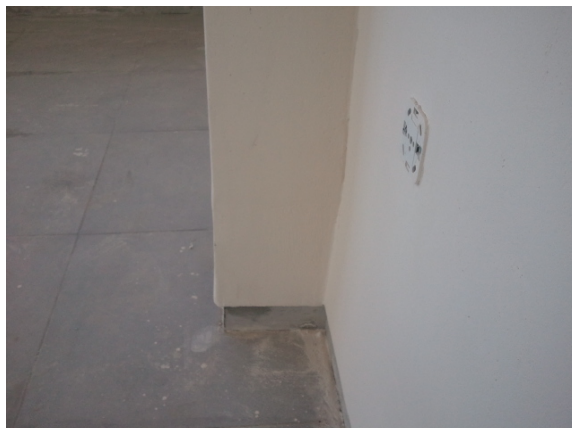
114. לא בוצעו עבודות הטיח במקומות רבים. במישורים ישרים, קיימות פינות עקומות מעל פנלים. קו הטיח סביב משקופי הדלתות אינו ישר. ניכר כי במקומות רבים לא יושר הטיח. ניתן לראות כיצד פינת הטיח מעל הפנל אינה ישרה:

הרשות בשיתוף מינהל בת"ש מסרו כי: "טיח פנים – הטיח בוצע עם סרגלים כנדרש, הפינות הבולטות מעל הפנלים תוקנו במהלך המסירות, תוקנו גם מפגשי הטיח סביב משקופי הדלתות". הביקורת מצאה כי אכן בוצעו תיקונים במספר מקומות אך מאחר וביצוע העבודה בבסיסה היה לקוי נותרו מקומות רבים בהם הבעיה עדיין קיימת והמשך תיקון בשלב זה אינו מעשי.

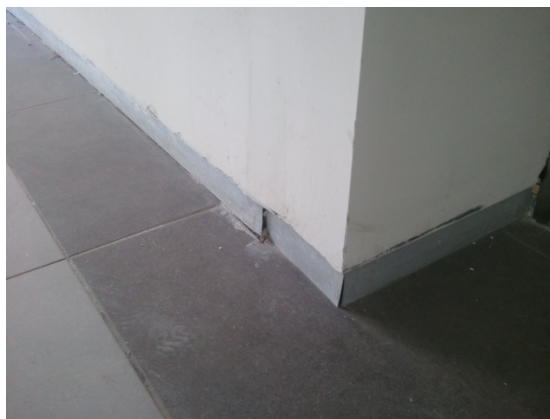
הרשות בשיתוף מינהל בת"ש מסרו כי: "השיפולים שתוכננו בפרויקט הינם מאלומיניום ובוצעו בהתאם לפרט של הספק והאדריכל, כאשר פרט הפנל כולל המשך עליון פנימי (מכוסה טיח) ובליטה אופקית לקבלת מישור טיח. הפנל תוכנן בראיה לתחזוקה קלה, המאפשר את צביעת הקירות ללא נזילות צבע ע"ג הפנלים. המרווח הזעיר בין הפנל לרצפה נאטם והמישוריות תוקנה במהלך המסירות".

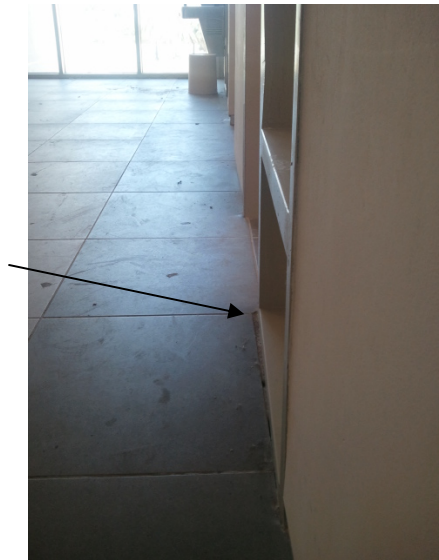
ניתן לראות כיצד הריצוף אינו מתיישר בצורה מדויקת עם משקוף הדלת:

הרשות בשיתוף מינהל בת"ש מסרו כי: "קווי הריצוף אכן אינם עומדים במישור עם הדלתות של חדרי היועץ (2 חדרים בסוף המסדרון) של גוש B בלבד, אך עומדים במישור עם דלתות וחזית הכניסה לכיתות ולממ"מים. הבעיה אינה קיימת בשאר הנושים, סמיות אלו נובעות ממרחקים גדולים ומיקום התחלת הריצוף. הריצוף בנוי באופן כזה שהמישוריות והפוגות ממשיכות לכל הכיתות ללא חיתוכים ושינוי בהתחלת הריצוף. ניתן לראות בתמונה המצורפת את המשך קווי הריצוף באופן אחיד לאורך מסדרון הכיתות". הביקורת משיבה כי הבעיה נראתה בשטח ונרשמה בדוח היתה מקומית וכדי לפתור את הבעיה צריך היה לפרק את הדלתות ולבצע תיקון לריצוף בהתאם.

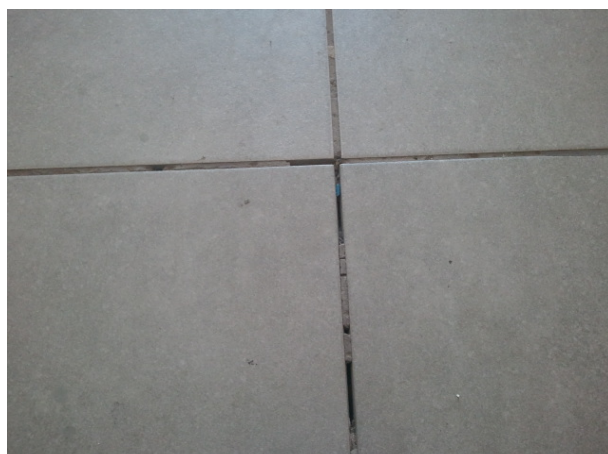
הרשות בשיתוף מינהל בת"ש מסרו כי: "מילוי הרובה עברה שיפור במהלך המסירות, במקומות מסוימים הוסיפו ובמקומות אחרים בוצעה מחדש." הביקורת מצאה כי יכול וטופלו מקומות מסוימים אך עדיין קיימים ליקויים מסוג זה המצריכים טיפול ולא נעשה דבר.

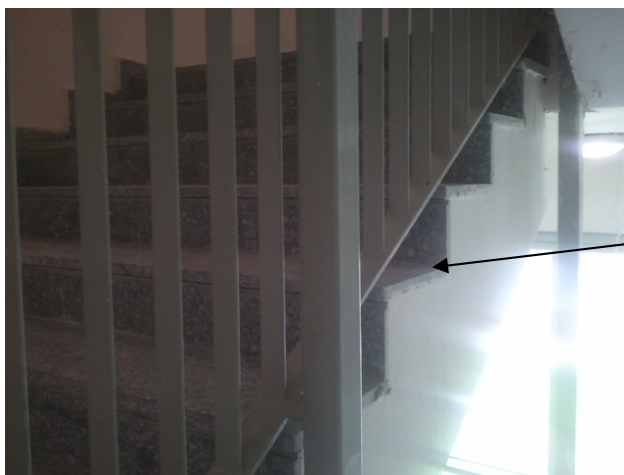
הרשות בשיתוף מינהל בת"ש מסרו כי: "סף בקצה מדרגה ראו התייחסות בסעיף 48 להלן צילום..."

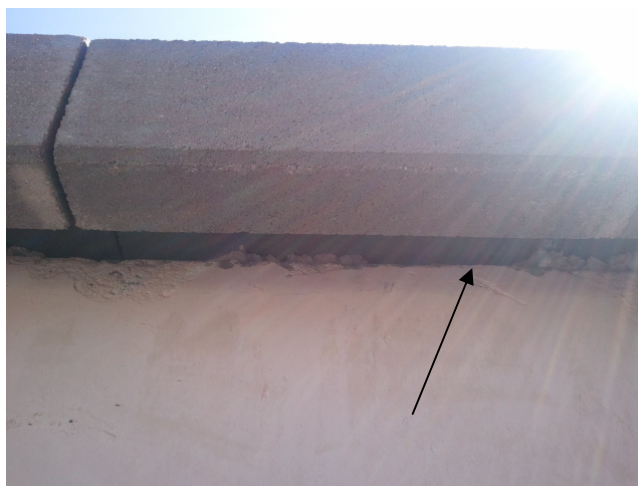
הרשות בשיתוף מינהל בת"ש מסרו כי: "אבני הקופינג בוצעו לפי פרט שבו הם מודבקים וחובקים את מעקה הבטון, באופן כזה שכל אלמנט מודבק באמצעות טיט, כמו כן האלמנטים הינם מתועשים מבטון במשקל עצמי של כ- 25 ק"ג וחובקים את מעקה הבטון לעומק 6 ס"מ, חשוב להדגיש כי אין זו אבן טבעית". לביקורת אין הסתייגות לגבי סוג האבן שנבחרה. הבעיה נעוצה בכך שחומר החיבור בין האבן למעקה בוצע בצורה לקויה, או שהחומר אינו מספק או שאינו מתאים, בפועל נראו אבני קופינג שיצאו ממקומם.

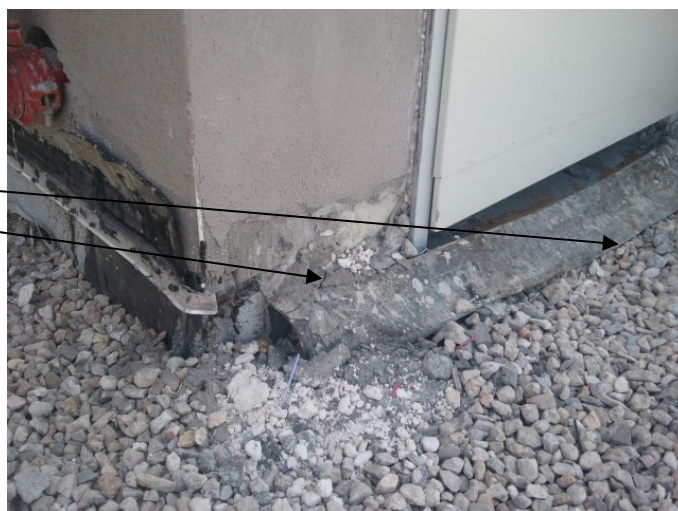
הרשות בשיתוף מינהל בת"ש מסרו כי: "במהלך העבודות בוצעו מס' תיקונים. לגבי השלמת הסרגל בפניה ההערה נכונה ונמצאת בטיפול הקבלן". הביקורת מוסיפה כי יש לציין כי בסיום שנעשה בשטח נמצאו מקומות רבים המהווים סכנה לחדירת מים למבנה בין אם מדובר בהשלמת סרגל אלומיניום, בהשלמת יריעה שלא קיימת ואפילו ביריעה חתוכה באזורי המרזבים.

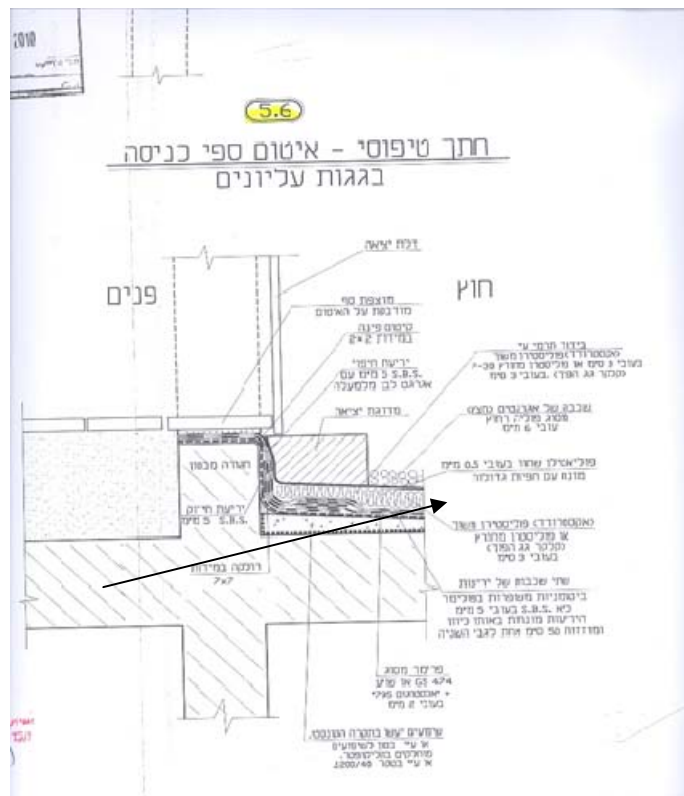
הרשות בשיתוף מינהל בת"ש מסרו כי: "איטום סף הדלת יציאה, יריעות האיטום עולות לפי הפרט על גבי הגבהת הבטון בסף הדלת". הביקורת מעירה כי על פי פרט המתכנן, היריעה אמורה לחפוף לתוך מדרגת בטון שנעשתה בתחתית הריצוף. בפועל מה שנראה בשטח, זאת יריעה חיצונית בכניסה לגג, יריעה חיצונית זאת לא קיימת בפרט, כמו כן יש להשלים את היריעה כך שתכסה את כל מפתן הדלת.

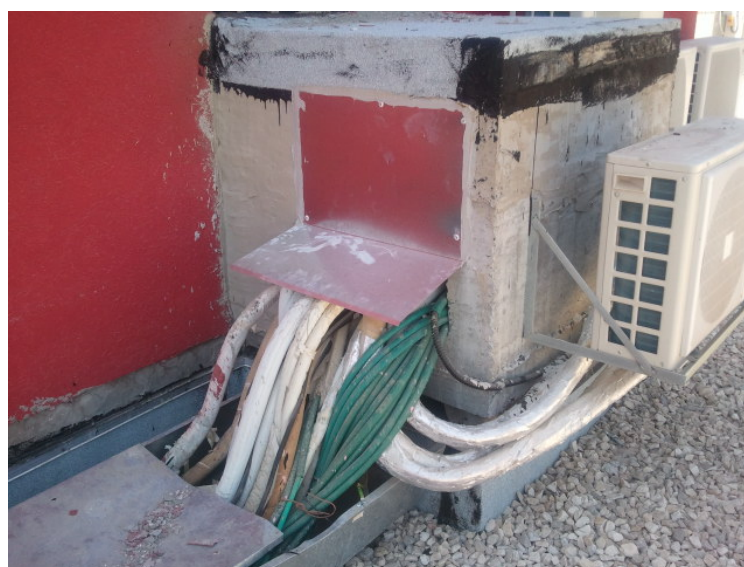
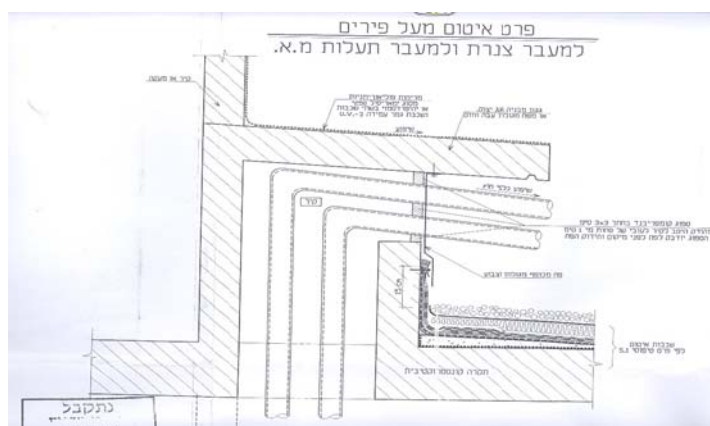
הפרט המקורי כפי שתוכנן, בטון במקום פח דק.

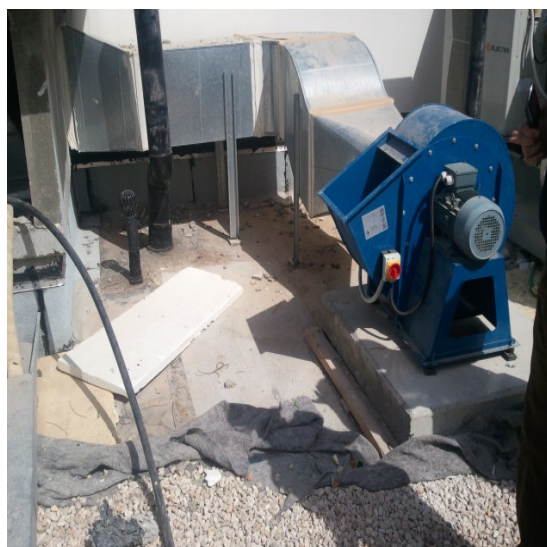
הרשות בשיתוף מינהל בת"ש מסרו כי: "כל יריעות האיטום כוללות את כל השכבות (שכבות קלקר וחצץ). השלמת השכבות ליד אזורי מערכות מ"א". הביקורת מציינת כי ישנם עדיין מקומות בהם נראה כי היריעות אינם מכסות את כל אזורי המערכות.

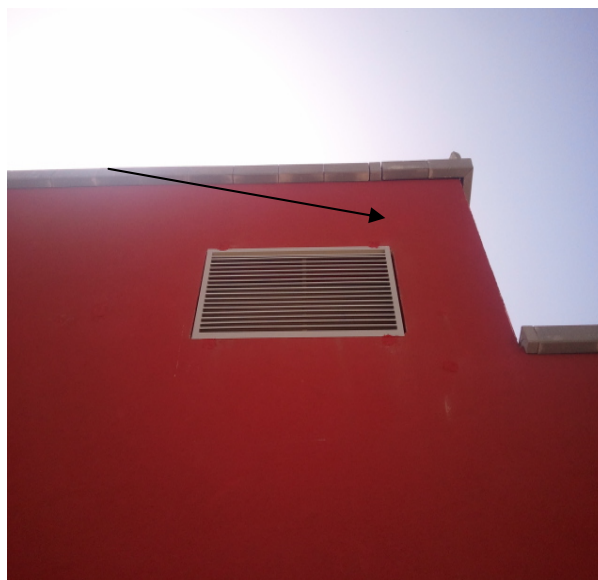
ישנם תריסי רפפה שהורכבו במישור החיצוני על הטיח האקרילי במקום במישור הפנימי.

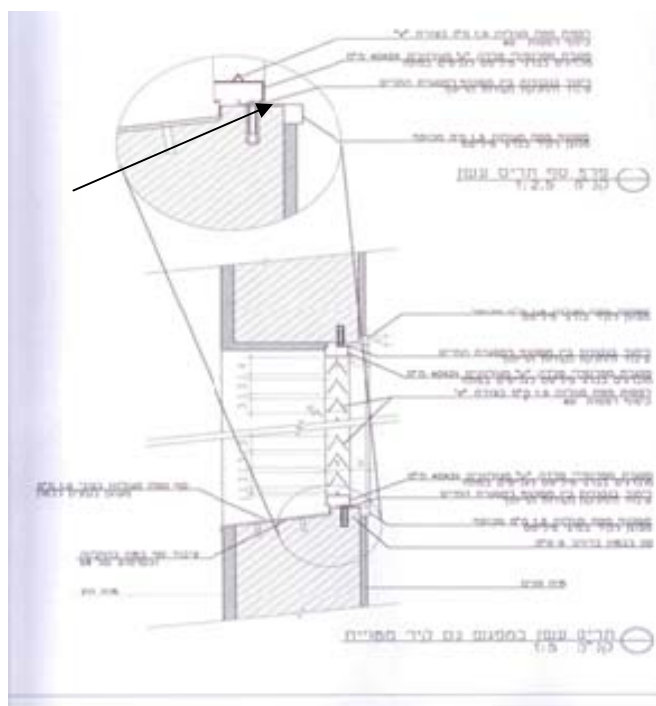
בתמונה זאת רואים כיצד התריס הורכב במישור החיצוני לא כפי שתוכנן בפרט:

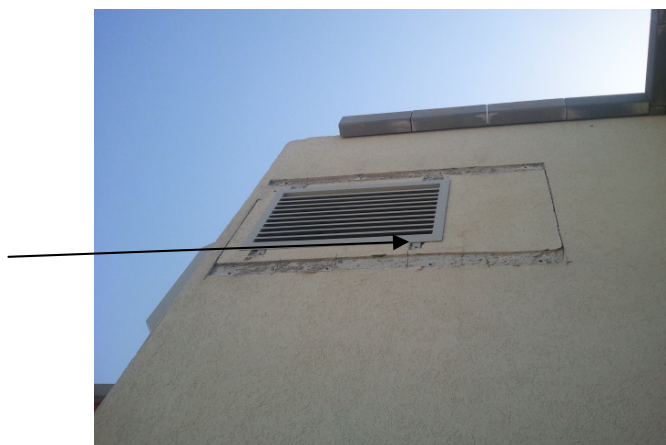
הרשות בשיתוף מינהל בת"ש מסרו כי: "כל תריסי הרפפה נאטמו במהלך המסירות". הביקורת מציינת כי הפתחים שנראו במהלך הסיור הינם רחבים מדי בשביל לבצע סגירה בחומר אטימה, שבנוסף גם עשוי להתבלות. הטעות בהרכבה היא מיסודה באי ביצוע לפי פרטי התכנון והרכבת הרפפות בצד החיצוני ולא הפנימי.

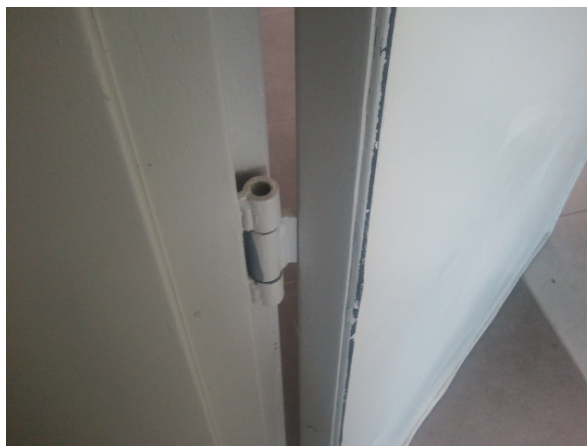
הרשות בשיתוף מינהל בת"ש מסרו כי: **"ציר אמצעי בדלתות ממ"ד, בוצעו בכל הדלתות."**. הביקורת מציינת כי בסיוור בשטח עלה כי ישנם מקומות בהם עדיין לא קיים ציר אמצעי. במרבית דלתות ארונות הפח בלובי הקומות ניתן לראות כי חיזוק הדלתות לקיר לא בוצע כראוי והברגים חלקם חסרים וחלקם מחוברים בחציים, כמו כן אין בארונות אלו הלבשות המחברות בין הארון לטיח. ניתן לראות כיצד הברגים אינם מחוברים כראוי לקיר והמשקוף עלול להישלף עם הזמן:

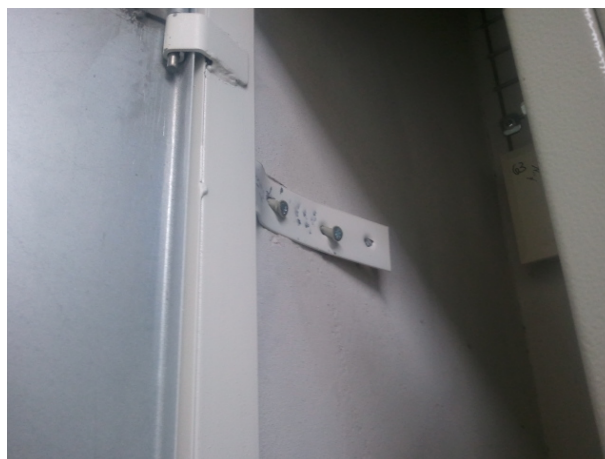
הרשות בשיתוף מינהל בת"ש מסרו כי: **"ארונות פח בלובי הקומות, חיזוק הדלתות בוצע כנדרש, הארונות ברובם עם הלבשות על גבי הטיח ואחרות בחיבור סמוי לטיח."**. הביקורת מציינת כי בסיוור בשטח עלה כי ישנם עדיין מקומות בהם אין חיבורים מתאימים.

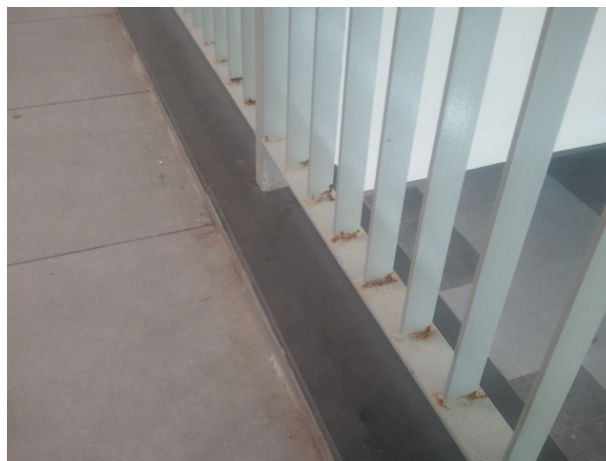
הרשות בשיתוף מינהל בת"ש מסרו כי: "מעקה פלדה – קטעים מסוימים הוחלפו ואחרים תוקנו במהלך המסירות, לא קיימת בהם סימני קורוזיה". הביקורת מציינת כי במעקה הפלדה בוצעו ריתוכים שפגעו בגליון. צביעת הריתוך באבץ עוזרת במניעת קורוזיה אך לא לאורך זמן. התיקונים שנעשו הם צביעה וישנו חשש שידרשו לתחזוקה רבה עם גלוי סימני חלודה.

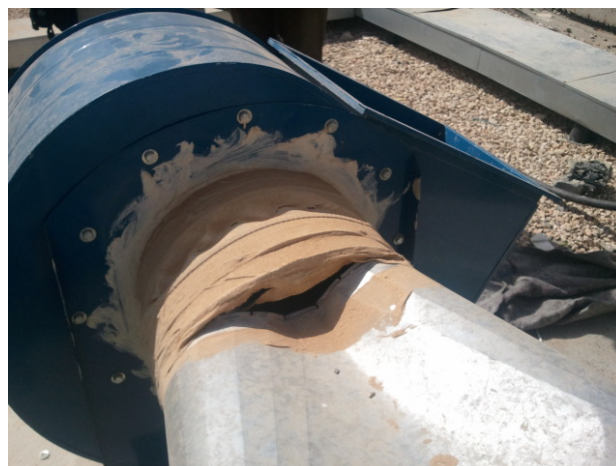
הרשות בשיתוף מינהל בת"ש מסרו כי: "כל תעלות מ"א שבגג אשר נפגעו במהלך העבודה תוקנו או הוחלפו, ניתן לראות בתמונה תעלה שנפגעה והוחלפה". הביקורת מציינת כי אכן בוצע.

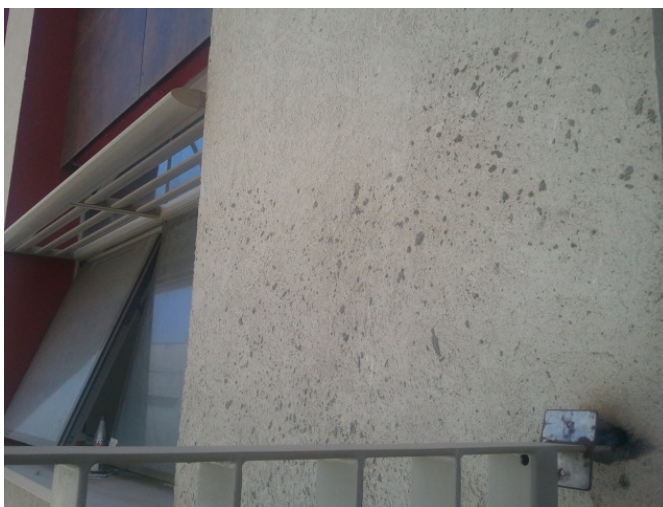
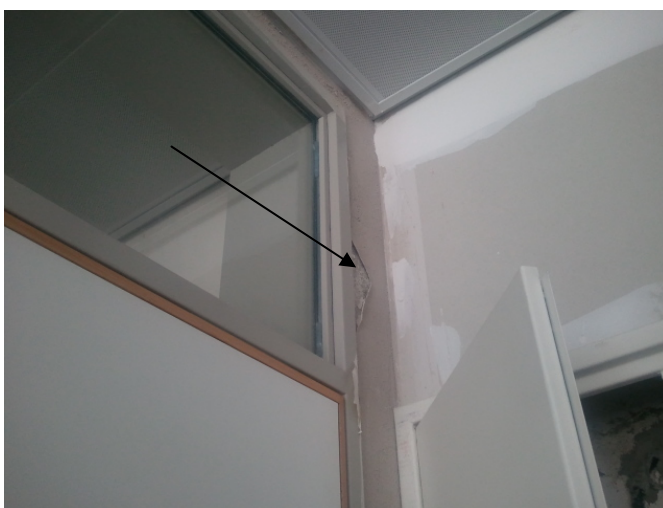
הרשות בשיתוף מינהל בת"ש מסרו כי: "מקומות שבהם הטיח מלוכלך מבטון כדוגמת החיבור לגשר אולם הספורט יבוצעו מחדש בסיום, העבודה על אולם הספורט בכדי ליצור אחידות ללא טלאים".

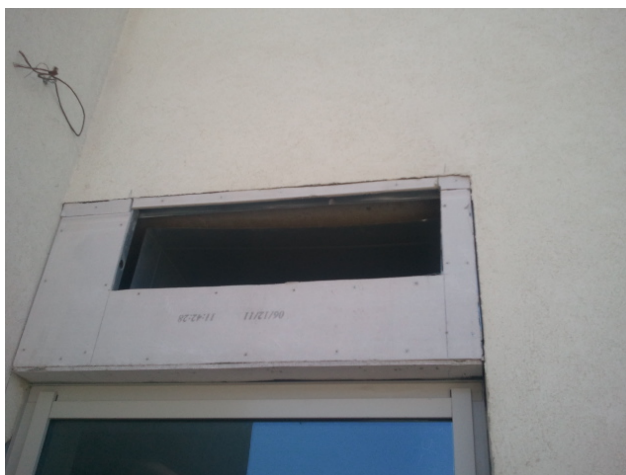
הרשות בשיתוף מינהל בת"ש מסרו כי: "חיבור לוח אקוהפנל למית. הלוח כאמור אינו צמנטבורד אלא אקוהפנל, במקום זה עדיין נותרה השלמת טיח לביצוע ע"י הקבלן, (התיקון כולל ניתוק מהטיח וצביעה בשליכט אקרילי)".

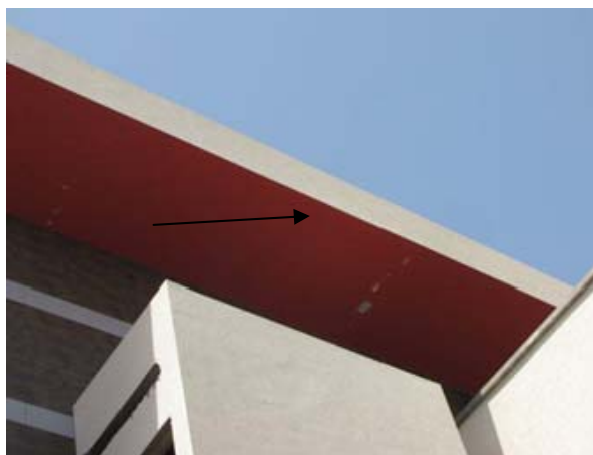
הרשות בשיתוף מינהל בת"ש מסרו כי: "ביצוע אף מים בתקרות ובקורות, בתקרות בוצע ניתוק באמצעות הכנסת התקרה הפנימית למפלס גבוה יותר מהקורות ולכן התקרות החיצוניות מנותקות ובכך אין אפשרות למי גשמים לגלוש על גבי הקירות החיצוניים". הביקורת מציינת כי הבעיה בהקשר לאפי המים קיימת במקומות בהם התקרה בקו ישר ללא קורה ומי הגשם מגיעים לתחתית התקרה. אין בעיה במקומות בהם קיימת קורה יורדת.

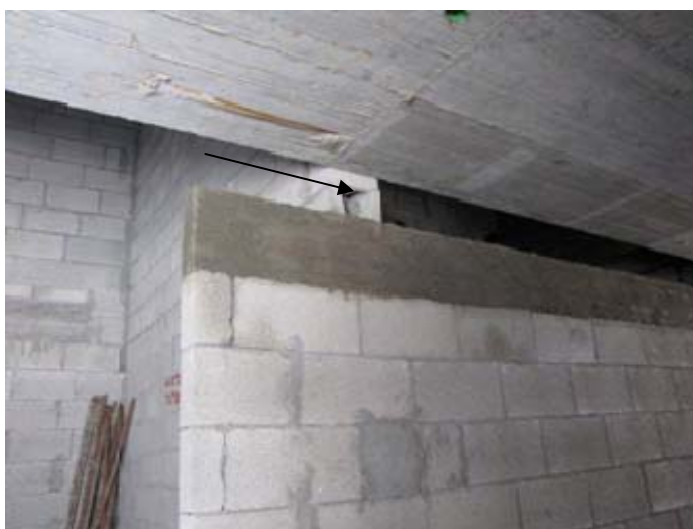
הרשות בשיתוף מינהל בת"ש מסרו כי: "חגורות בניה, התצלום היה בזמן הבניה בו טרם הושלם קטע זה. כל החגורות הושלמו כנדרש". הביקורת מציינת כי ראתה את תהליך בניית הקיר וברור שלא נעשתה חגורה מחברת בין שתי הקירות המצוינים בדוח.

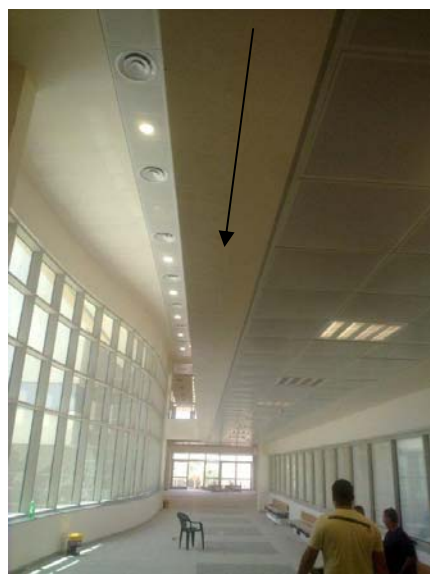
הרשות בשיתוף מינהל בת"ש מסרו כי: "כל החיבורים תוקנו במהלך המסירות". הביקורת מציינת כי החיבורים שתוקנו נעשו ע"י חומרי מילוי שעל פי הנראה בשטח לא יפתרו את בעיית הסדקים העתידית באזור.

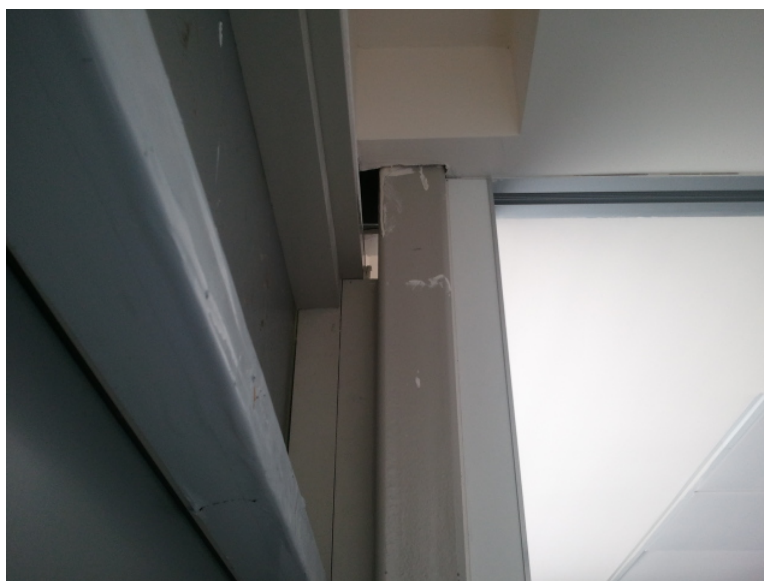
הרשות בשיתוף מינהל בת"ש מסרו כי: "מחיצה מתקפלת אקוסטית בחדרי טכנולוגיה המחיצה הוצמדה לשתי דפנות, האחת לקיר והשניה לעמוד RHS (בין הקיר התחתון ועמוד RHS ישנו חיבור גבס/אלומיניום)". הביקורת מציינת כי אכן בוצע כיסוי לאורך המחיצה ולצד החלון אך עדיין קיים פתח קטן באזור התקרה שאינו מכוסה.
