עמוד	תאריך	שם התכנית	שם הפרק	אדר' עינב שחורי אדר' חנון פרוץ אדר' שירה-בן עזרא	חיק תיעוד מתחמי חברה חשמל קרמינצקי	
111	13.12.20

ניתוח אדריכלי וזיהוי ערכים

2.6.1-סקירת התפתחות המתחם

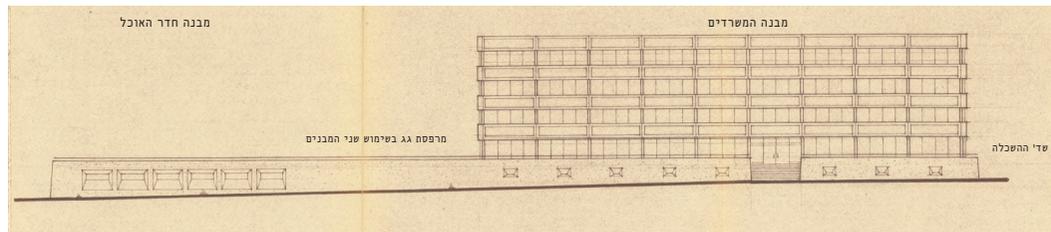
חזית דרומית. חזית מבנה המשרדים וחדר האוכל הפונים לרחוב קרמניצקי.
מקור: היחיד הנבנה המקורי משנת 1964

החזית הראשית של מבנה המשרדים וחזית חדר האוכל, אשר מחוברות זו לזו, פונות לכיוון דרום ומיושרות לרחוב קרמניצקי. החזית מהווה דופן המלווה את הולכי הרגל תוך כדי שימוש באלמנטים עיצוביים אופקיים המייצרים מקצב (ראה תמונות מצב קיים). ניתן לראות כי הקשר בין חזית מבנה המשרדים לחזית מבנה חדר האוכל מהווים יחד מבנה אחד, הן מחוברות וקשורות זו לזו ומציגה כלפי חוץ חזית אחידה. האדריכלים השתמשו בטופוגרפיה התלולה יחסית של רחוב קרמניצקי לטובתם ויצרו בגובה הנוצר קומת קרקע המשיכה כגדר בטון למחחס. שימוש בטופוגרפיה זו, נחנה גם את האפשרות לייצר קומת גג משותפת לשני המבנים ובכך להשמיש את החלל מעל מבנה חדר האוכל.

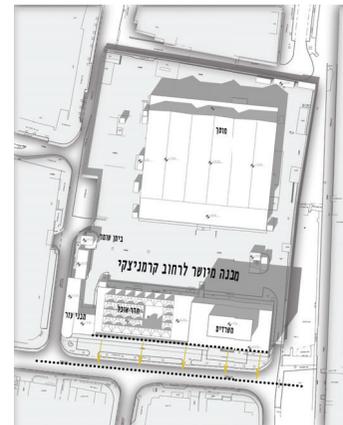
המבנה מייצר דופן ברוחה לרחוב קרמניצקי

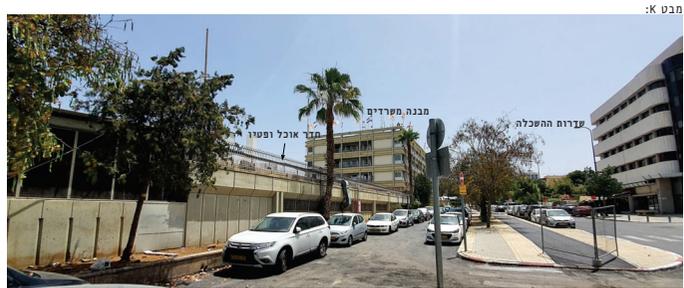
מבט K:

מבט מרחוב קרמינצקי על מבנה המשרדים וחדר האוכל

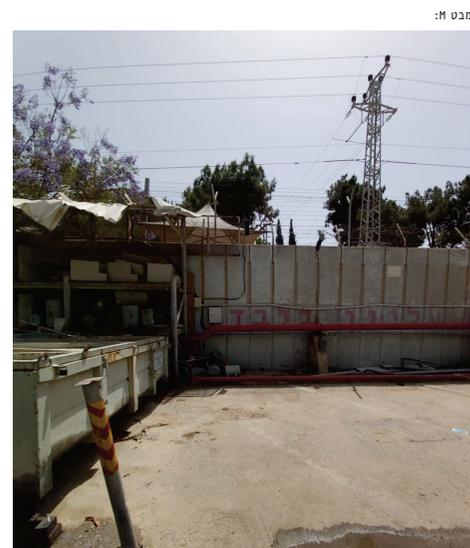
מבט M:

מבט מפנים התניון אל הקיר המזרחי של החומה (אזור הפעולי), מאחורי החומה נמצאות שדרות ההשכלה.

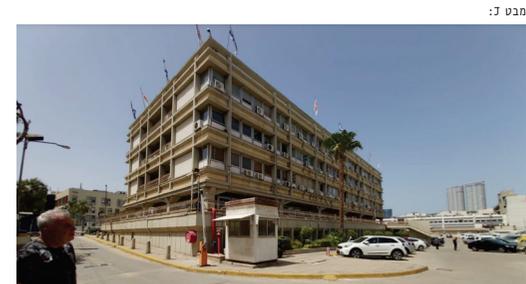
מבט J:

מבט מכיוון צפון מזרח לבניין המשרדים והתניון הפנימי.

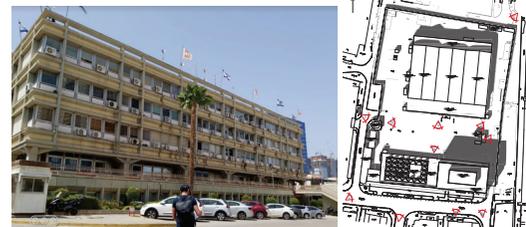
מבט I:

מבט מכיוון צפון מזרח לבניין המשרדים.

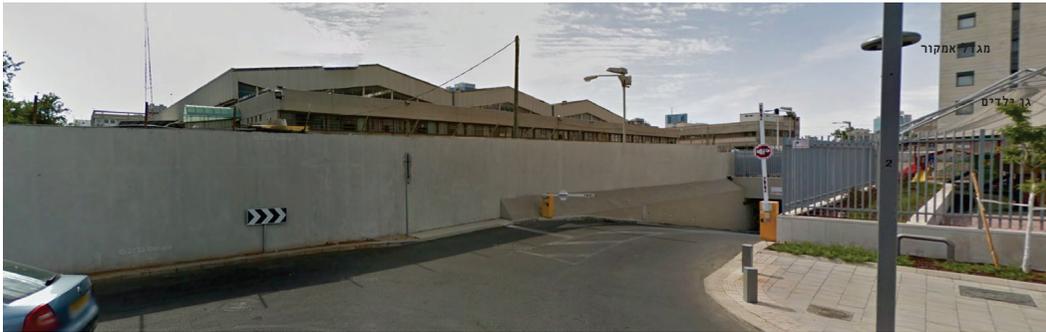
מבט E:

מבט מכיוון צפון מזרח על החומה ההיקפית וכניסה לחניון חת קרקע - קטיעת כביש ההשכלה

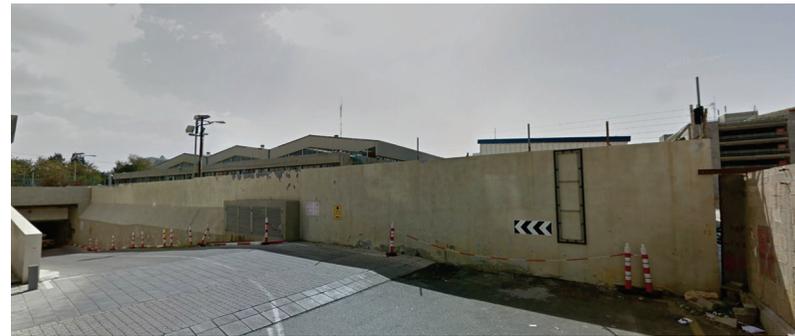
מבט D:

מבט מכיוון צפון מערב על החומה ההיקפית וכניסה לחניון חת קרקע - קטיעת רחוב וולטר מוזס

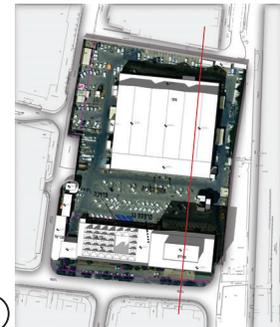
סכמת שטחים פתוחים

מתחם קרמינצקי מאופיין בשטחים פתוחים רבים. סה"כ הכפית שטח בנוי במתחם הינו כ- 55% סה"כ שטח פתוח במתחם הינו כ- 45% משטח המתחם

מנהגים אלו עולה בבירור כי היחס בין הפתוח לבנוי במתחם הינו כמעט חצי חצי. זאת, יחד עם הבנייה הנמוכה, יוצרים את החושש הפתוחות שצוינה קודם לכן.

ניסוח לראות כי מלבד מבני העזר המהווים גם כגדר למתחם, רוב המבנים מוקפים שטחים פתוחים מכל צידם. בנוסף ניתן לראות כי המבנים במתחם הינם נמוכים באופן יחסי לשטח הפתוח הנוצר ביניהם. כלומר, למהלך במתחם נוצר חחושה של מרחב פתוח, כמו כיכר ציבורית גדולה.

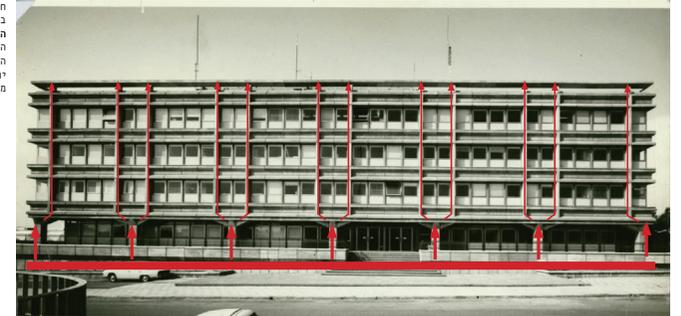
חזית דרומית של המבנה - תמונה מהארכיון. במסמך זה ניתן לראות את הקונסטרוקציה הגלויה בעקרון מרכזי במבנה האדריכלי הברזיליטי. המקצב והגיאומטריה היחודיים של המבנה יוצרים חזית מרשימה ומבודדת. העמודים מדמים "צמיחה" מהקרקע.

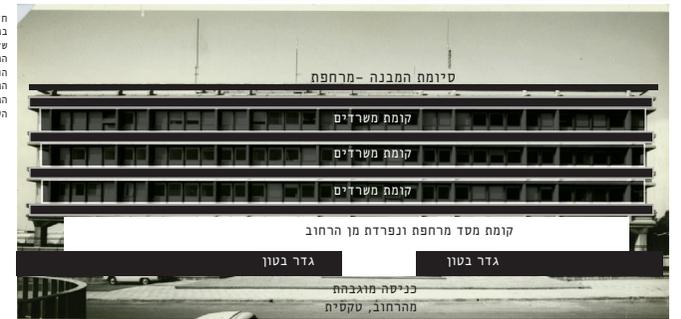
חזית דרומית של המבנה - תמונה מהארכיון. במסמך זה ניתן לראות את התלונה האופקית של המבנה שנוצרת באמצעות אלמנטים אורכיים המשיכים כמו כוח מסמך זה מציג בפנינו את הפונקציות של המבנה, את הפרדה בין קומת המסד לקומות המשרדים והסיומת המרחפת את המבנה, המדמה ניהוק הדרגתי מהמבנה אל השמיים.

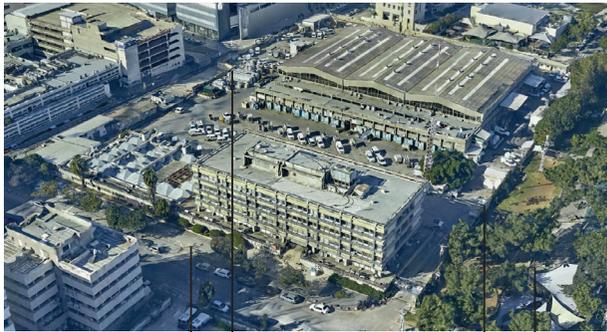
תוואי החומה
חזית מערבית

תוואי החומה
חזית מזרחית

המאפיין הבולט ביותר מחוץ למתחם היא החומה שגובהה כ-2 מטרים ומקיפה את המבנה. חומה זו שמרה על אופיו של המתחם, בין היתר כמתחם סגור ומנותק מסיביתו. לאור זאת, המרחבים סביבו התפתחו בקצב אחר ובצורה שונה.
