סקר פארק החוף תא/3700

דוח מסכם

דצמבר 2014

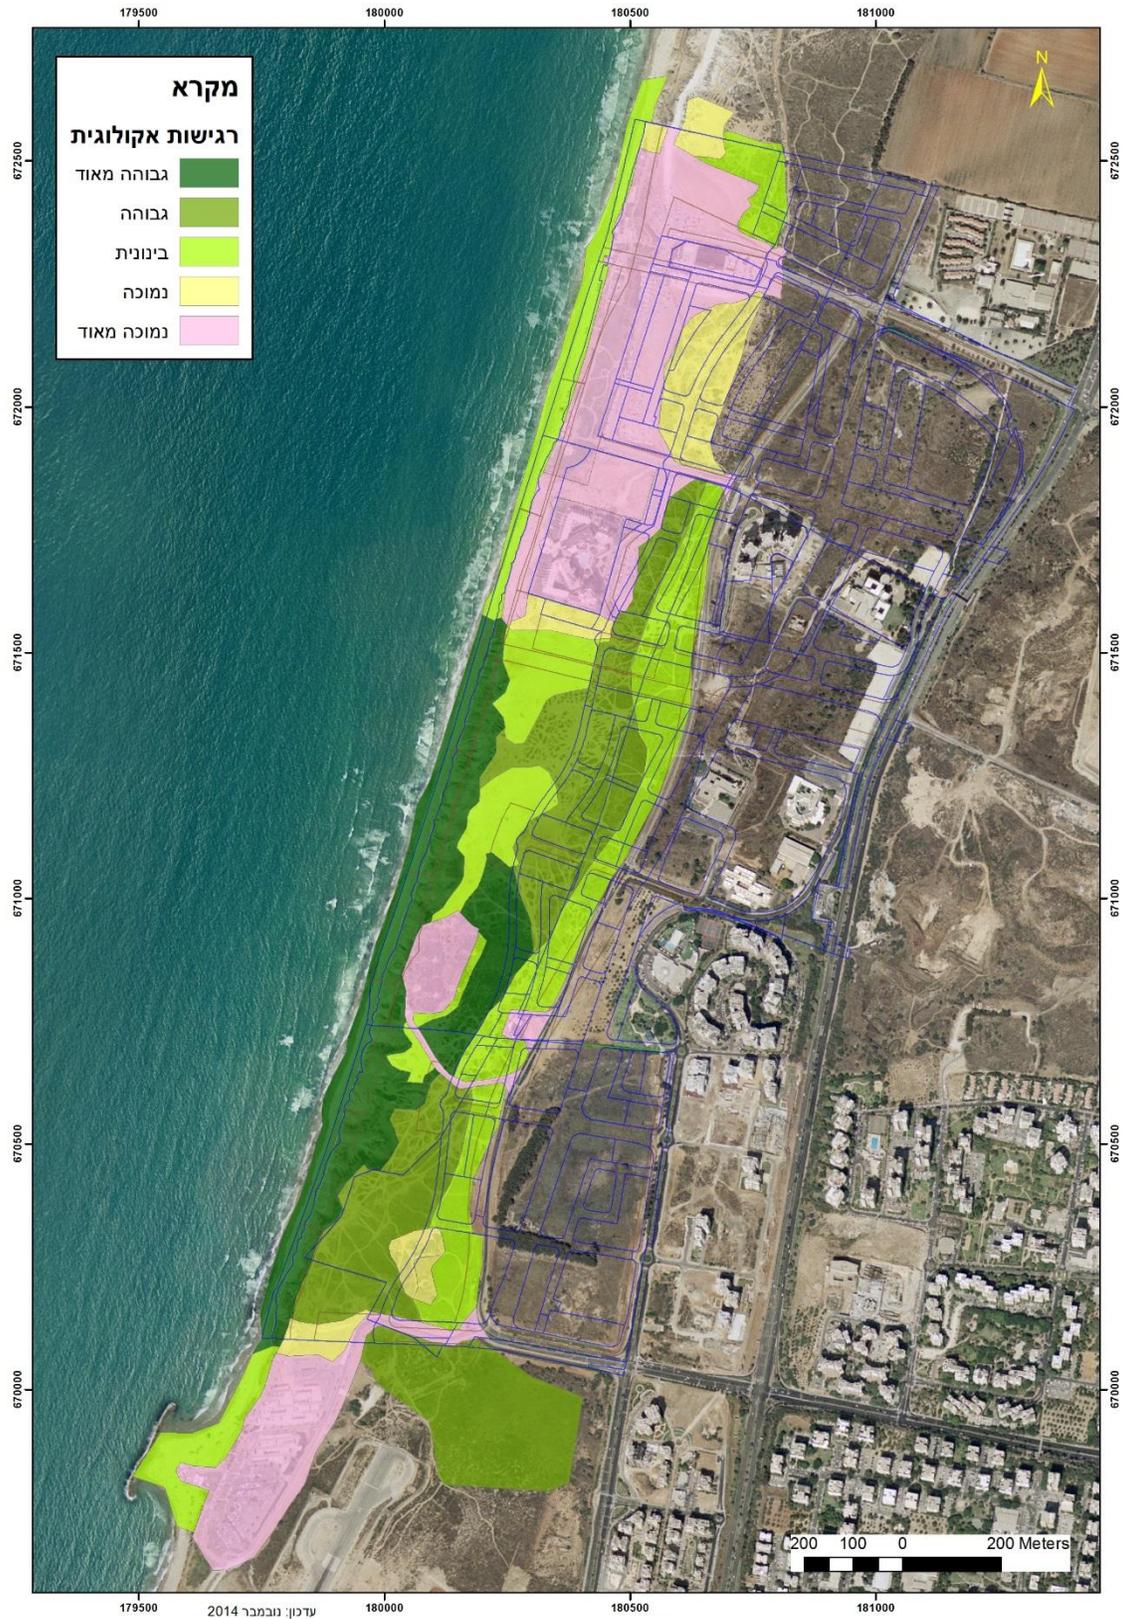
איור 1 : רגישות אקולוגית יבשתית

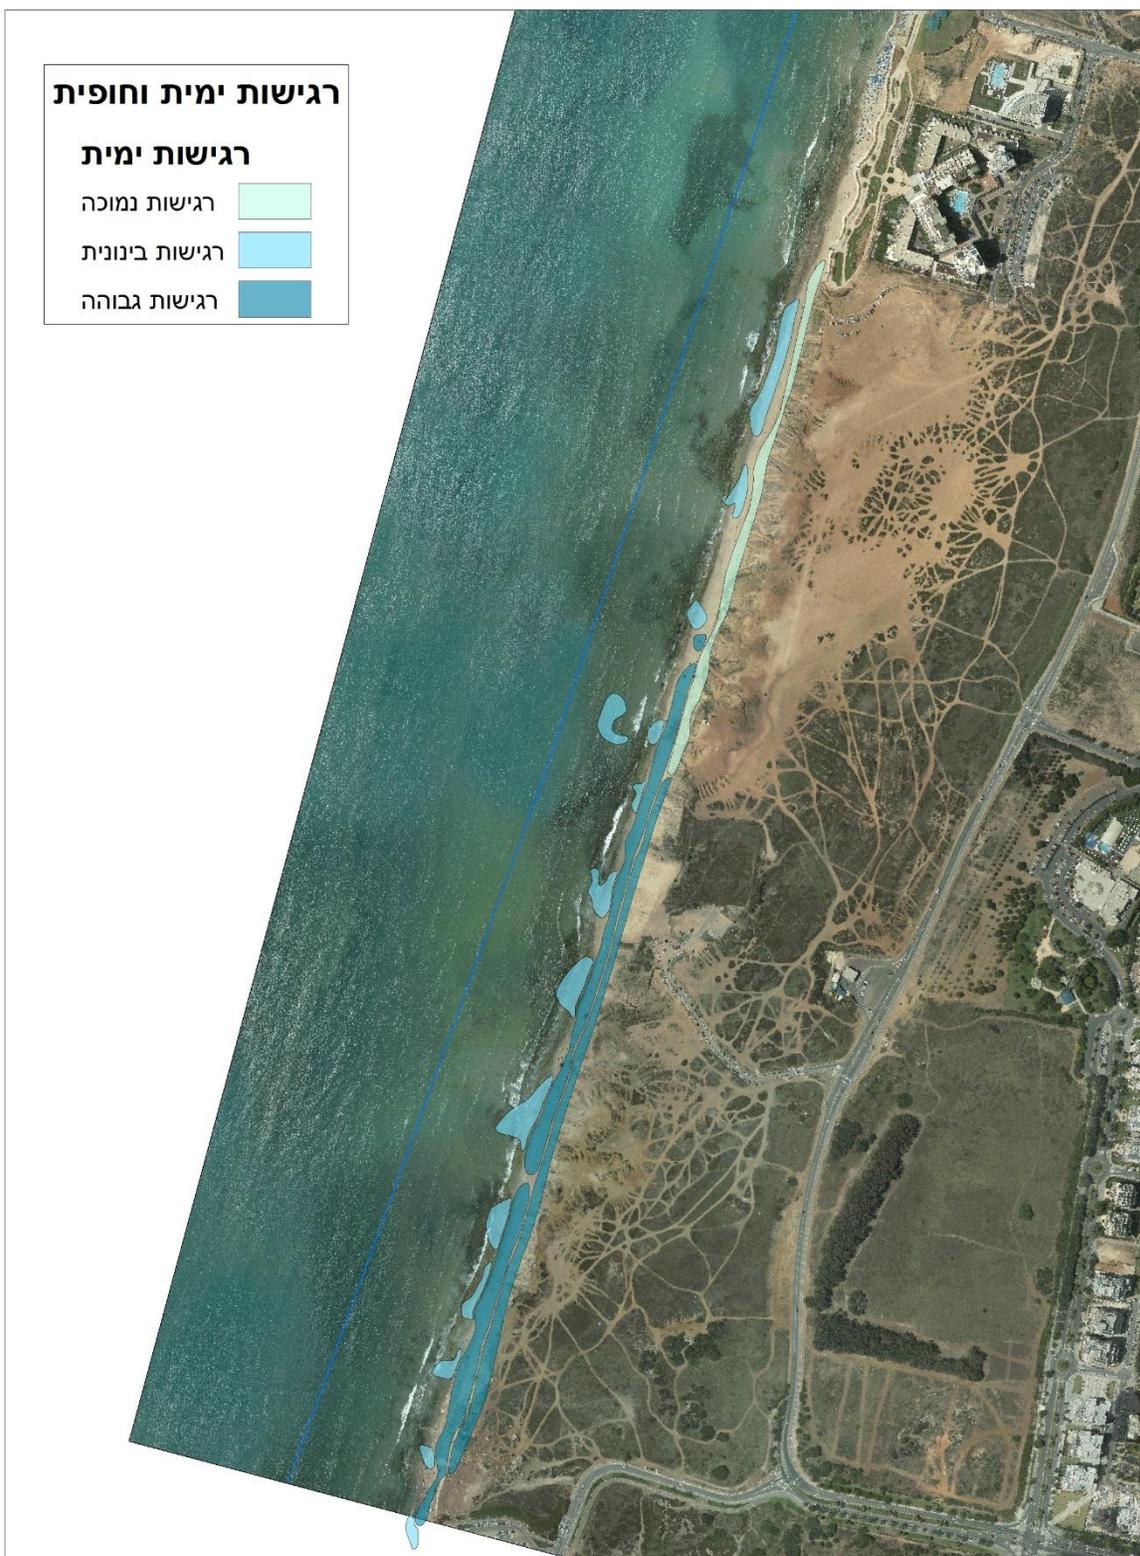
איור 2 : רגישות אקולוגית ימית

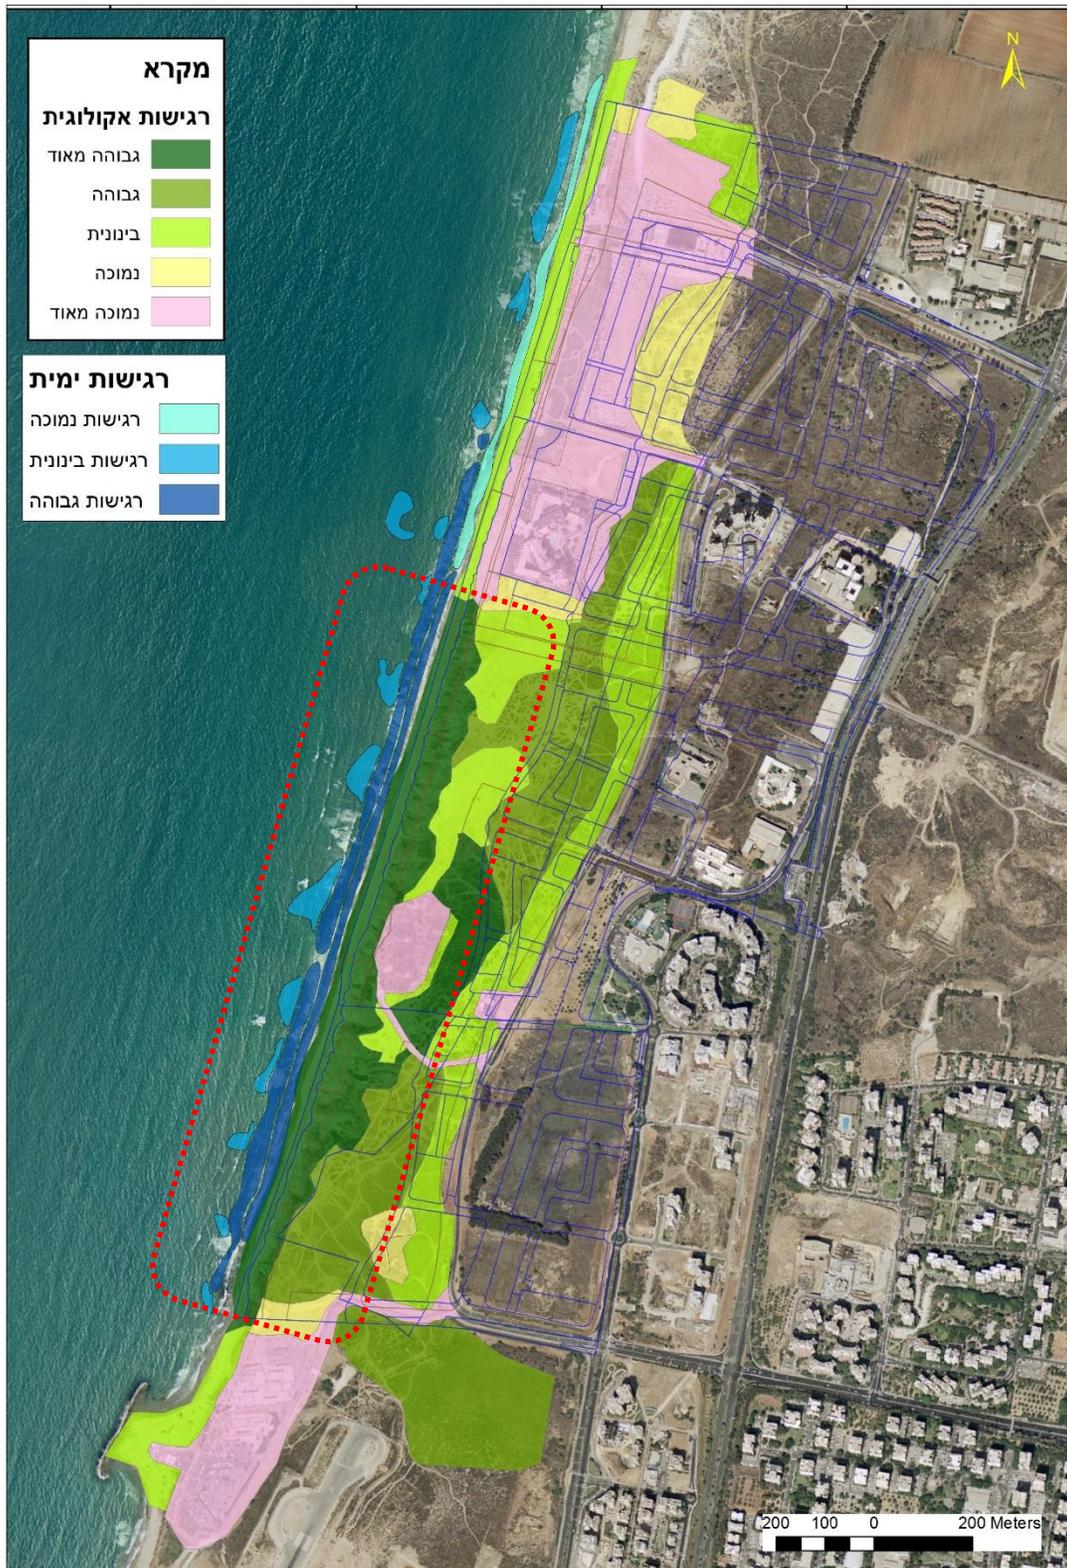
איור 2: רגישות משולבת, אקולוגית וימית, על רקע תצ"א

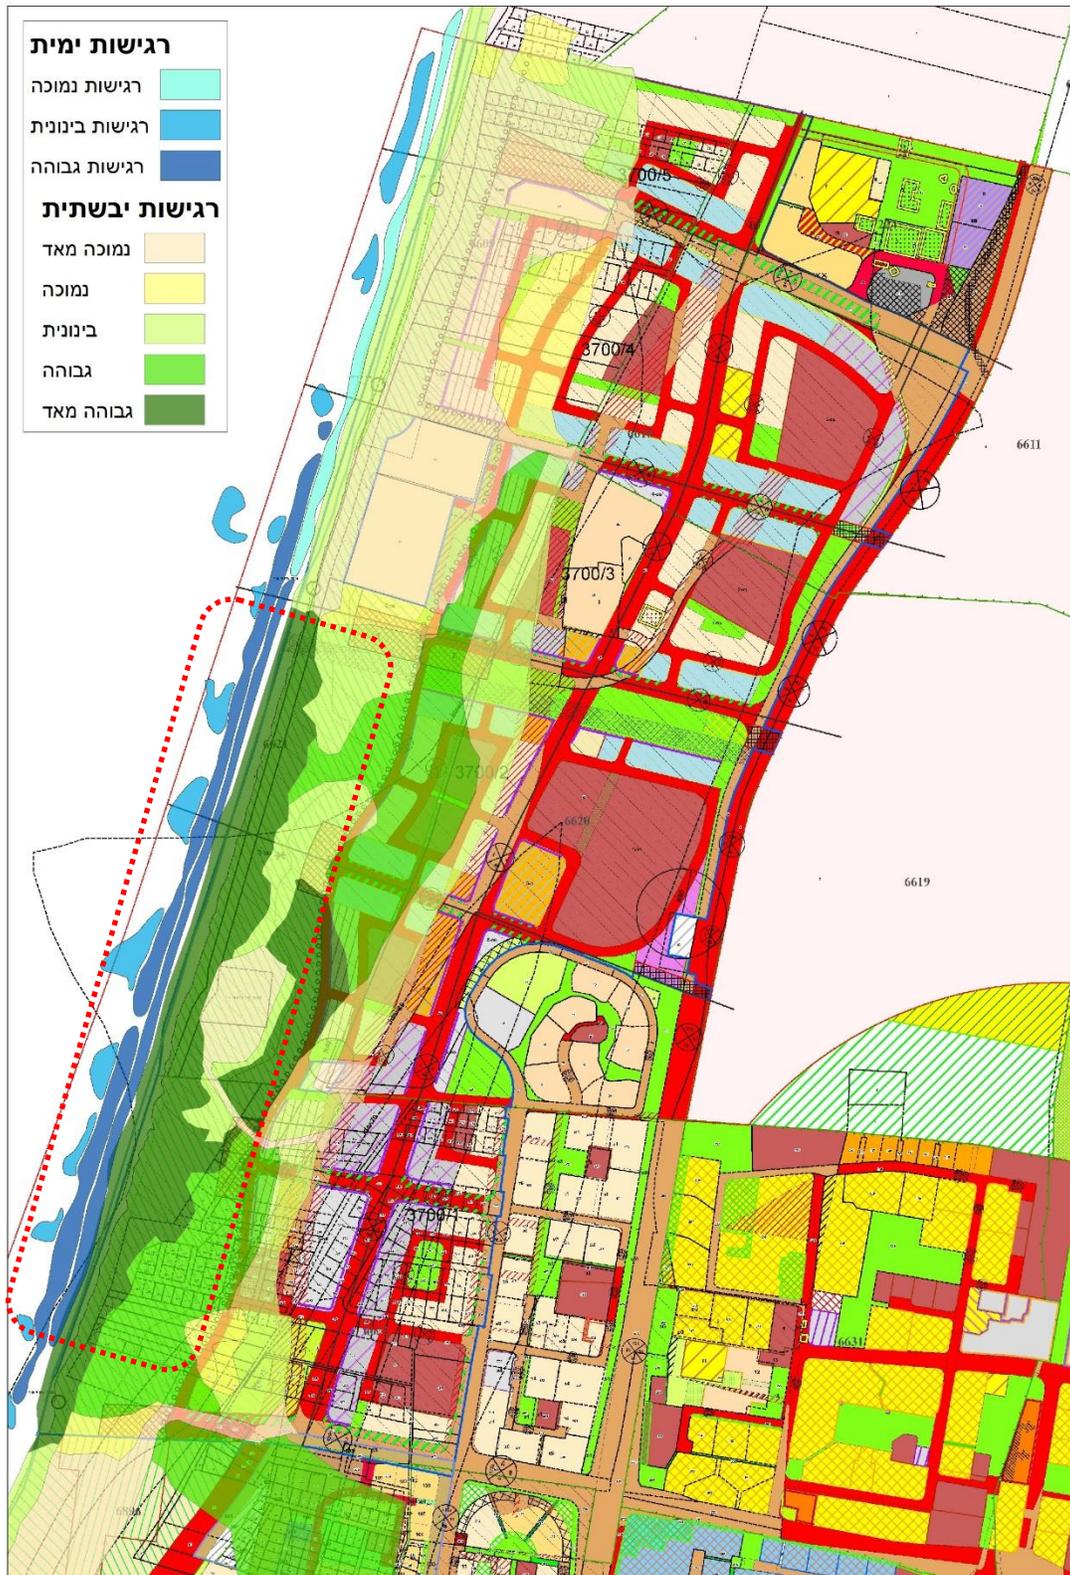
איור 3 : רגישות משולבת, אקולוגית וימית, על רקע תשריט מצב מוצע תא/3700

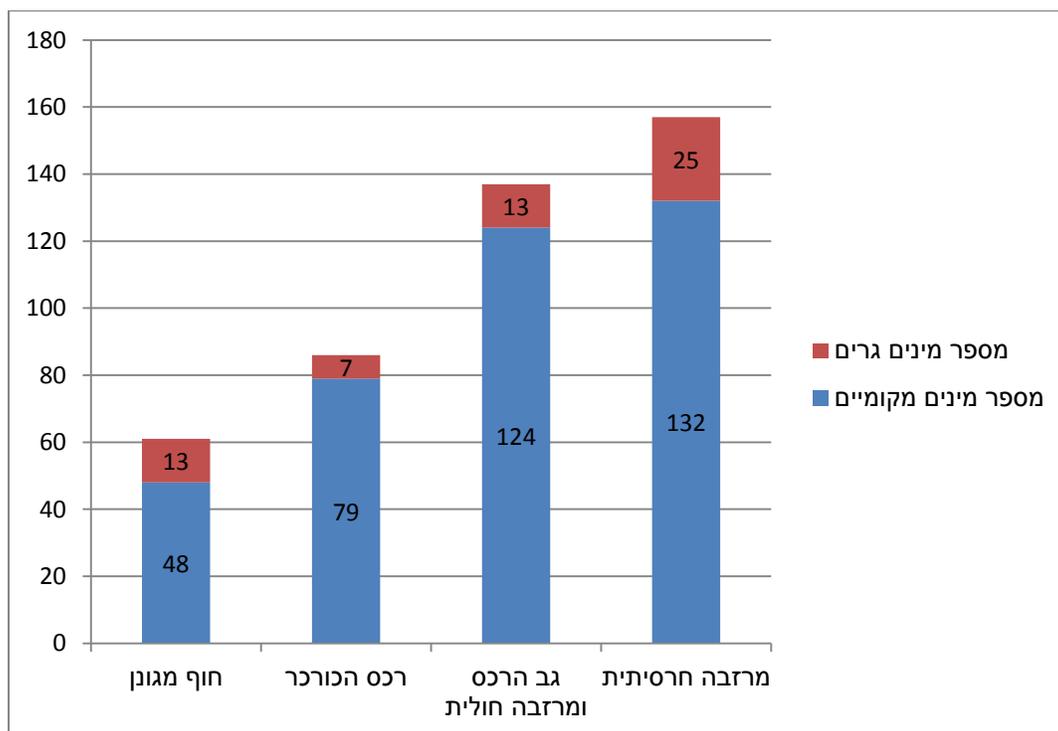
איור 7: עושר המינים בבתי הגידול השונים, ממערב למזרח

ככלל, עושר המינים עולה ממערב למזרח (איור 8), זאת בשל השפעת רסס הים המלוח שמגביל את המינים שמסוגלים להתקיים בתנאי העקה.

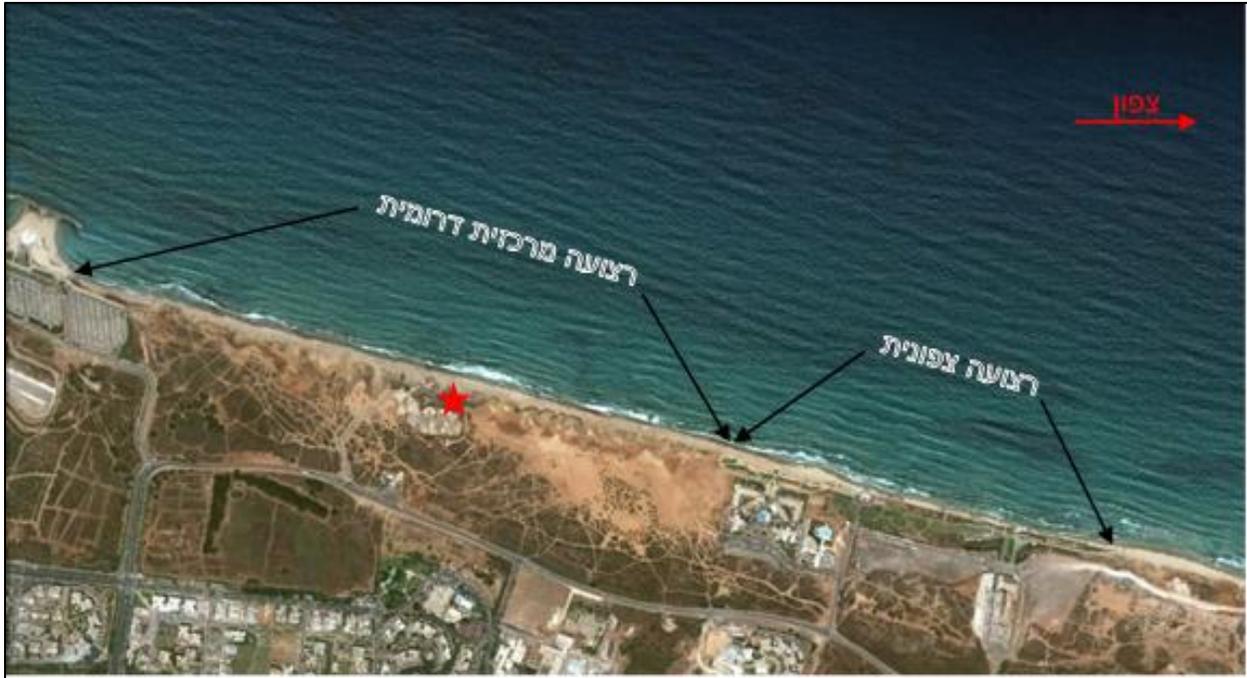
איור 8: חלוקת אזור התכנית לשתי רצועות. נקודת צילום קו החוף (ני"צ 105707 - 656993, גדר הבסיס הנטוש) מסומנת בכוכב אדום.

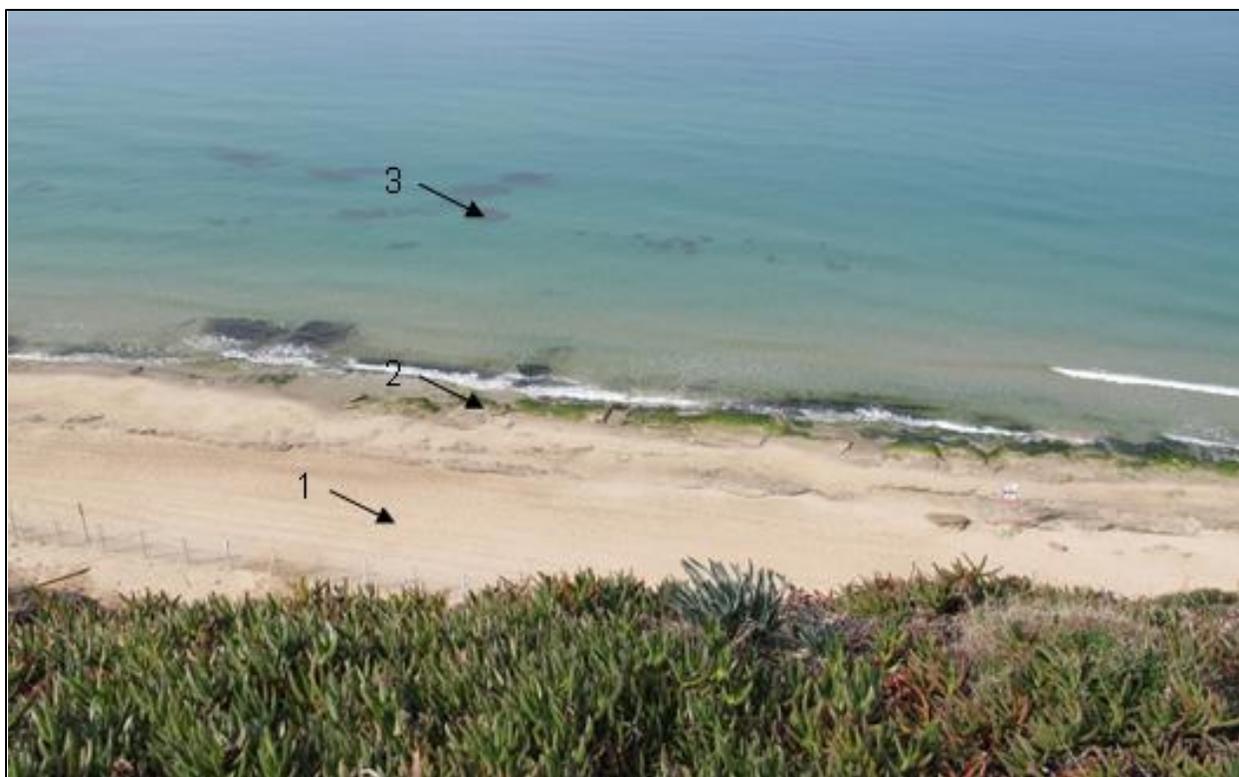
איור 10 : תצפית מערבה, מרכז הגזרה. [1] רצועת החול; [2] סלעי החוף; [3] סלעי חוף שקועים.

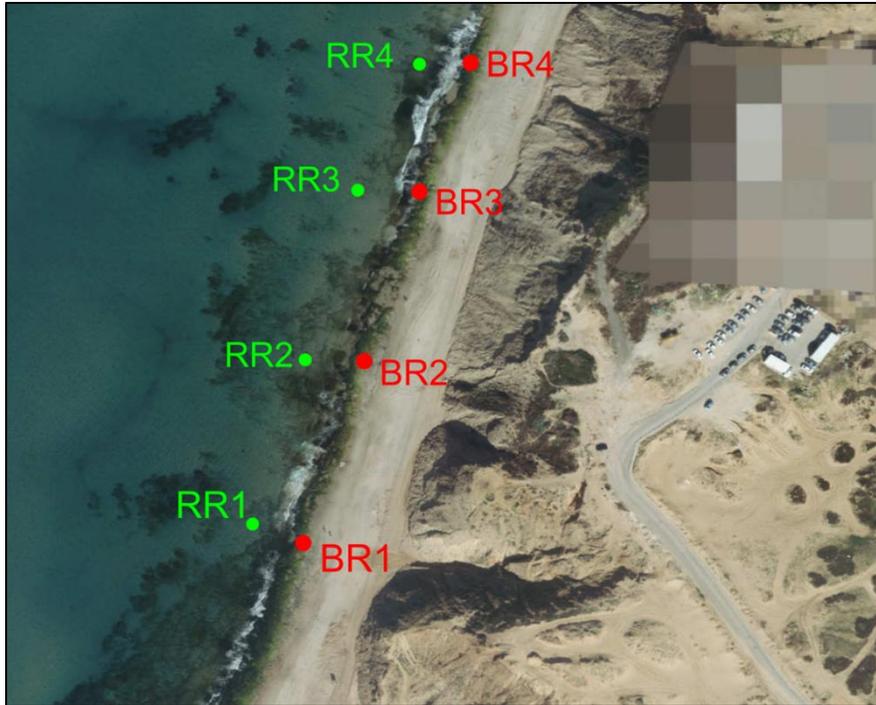
איור 12. מיקום נקודות הדיגום לאורך שטח התכנית. [BR] סלעי החוף; [RR] ריף סלעי שקוע. (תצא 144)

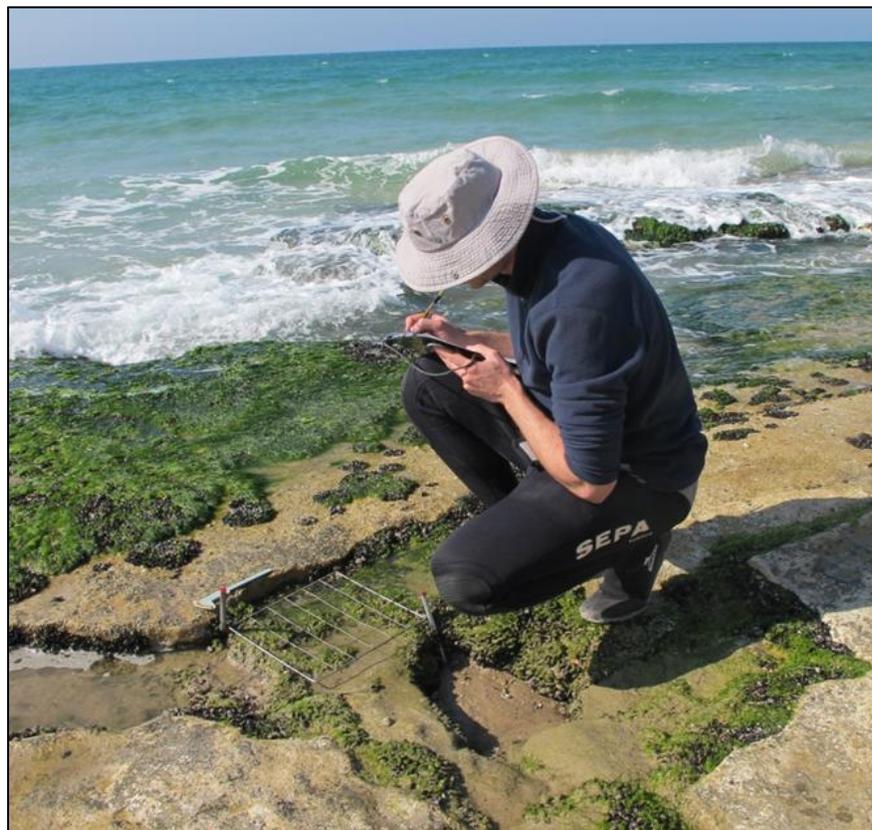
איור 13. סלעי חוף בשטח התכנית, תחנת ניטור קבועה. סימון מיקום הקוורטאט ע"י יתדות מאפשר חזרה לאותו מקום בדיוק בכל עונות הניטור.

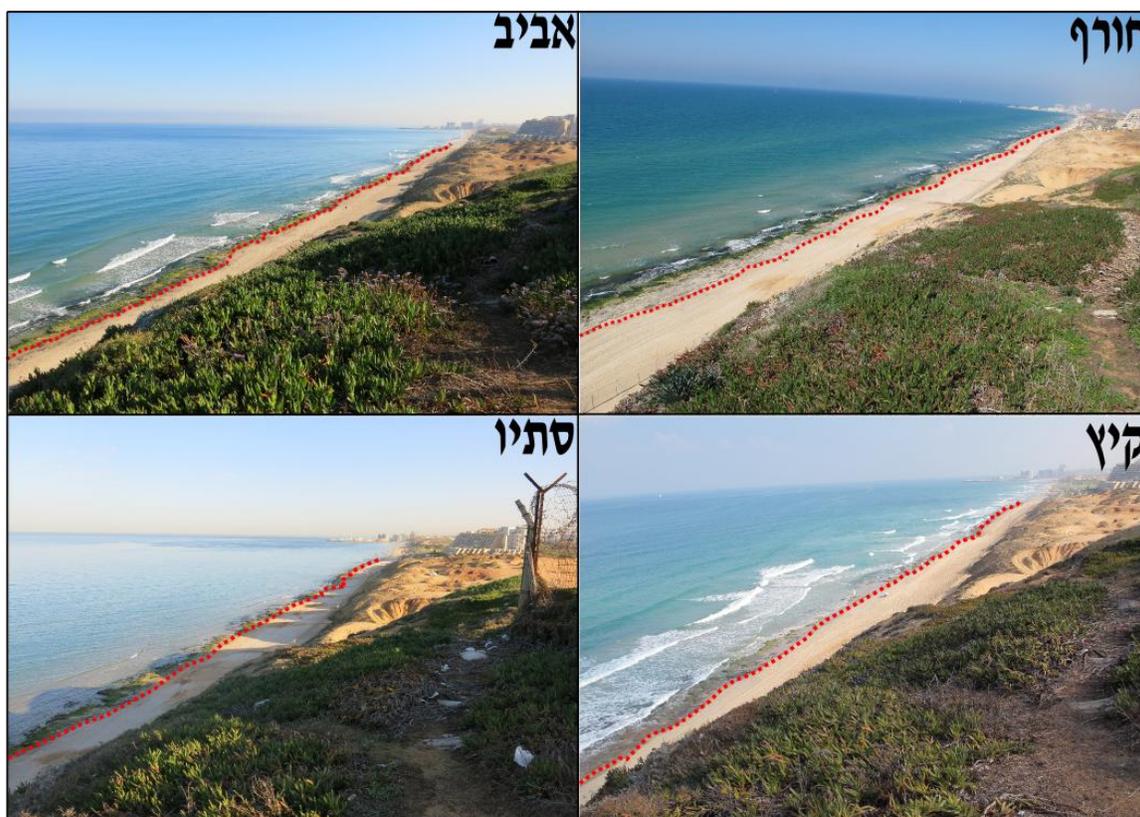
איור 15. מבט על, תצפית צפונה. דיגום חורף, סלעי החוף המזרחיים ביותר חשופים לחלוטין; דיגום אביב, רצועת סלעי החוף חשופה לחלוטין ומכוסה באצות ירוקות; דיגום קיץ, כיסוי חול נרחב על רצועת סלעי החוף. דיגום סתיו, חשיפה מחודשת של סלעי החוף. (הקו האדום מסמן את הגבול המזרחי ביותר של סלעי החוף).

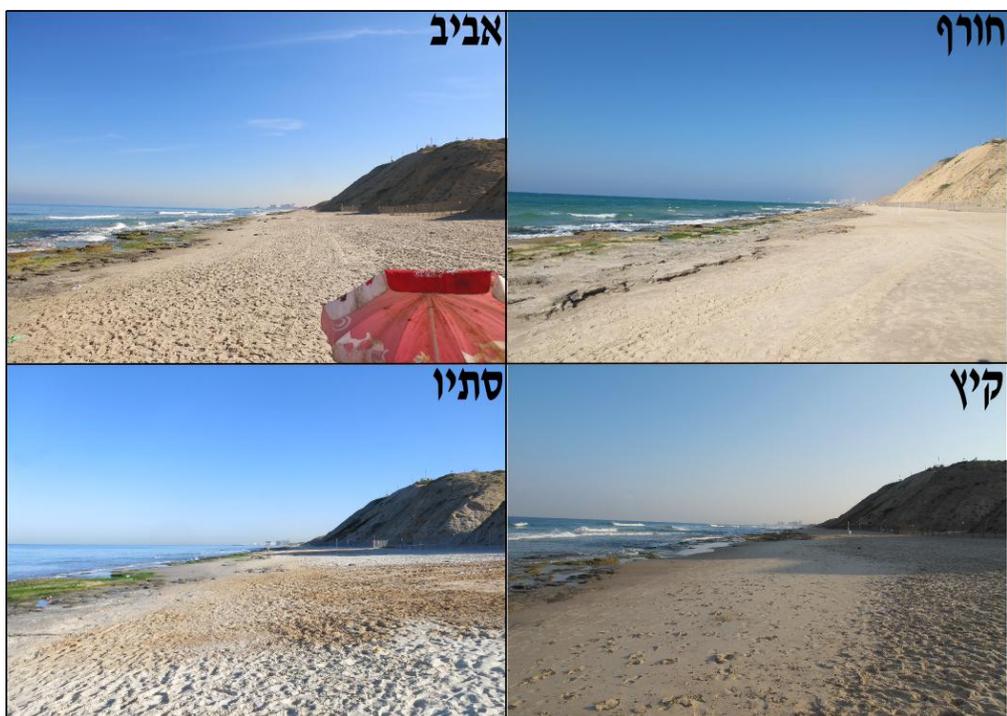
איור 18. מבט צפונה. דיגום חורף, סלעי החוף המזרחיים ביותר חשופים לחלוטין; דיגום אביב, רצועת סלעי החוף חשופה לחלוטין ומכוסה באצות ירוקות; דיגום קיץ, כיסוי חול נרחב על רצועת סלעי החוף. דיגום סתיו, חשיפה מחודשת של סלעי החוף. רצועת החול רחבה ביותר בקיץ וצרה ביותר בחורף.

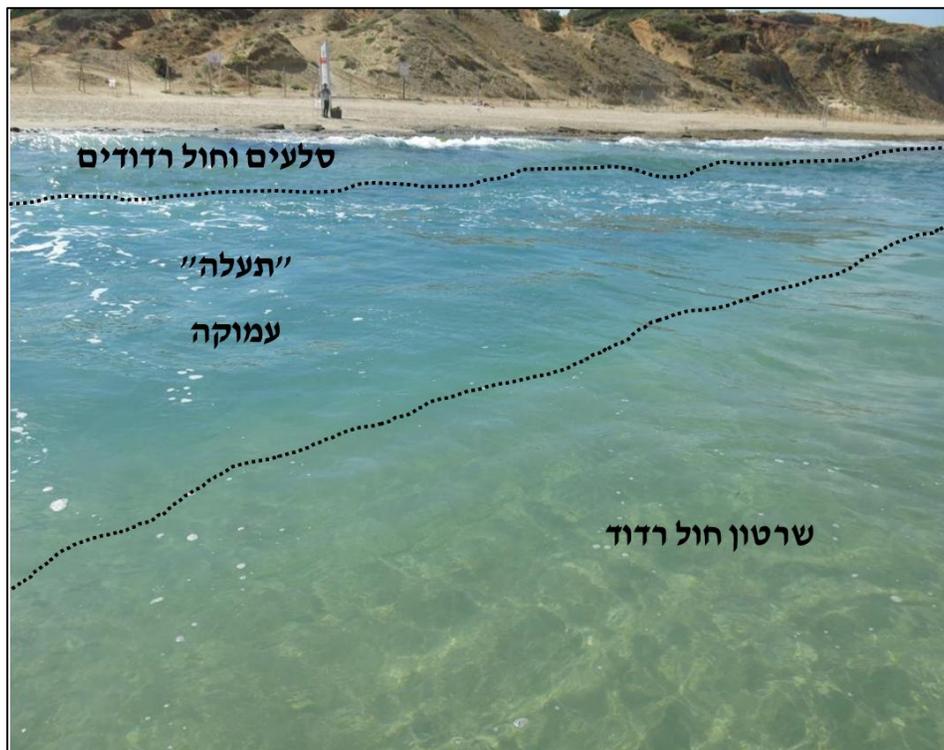
איור 14. דיגום אביב. שרטון החול שהצטבר על גבי סלעי החוף השקועים.

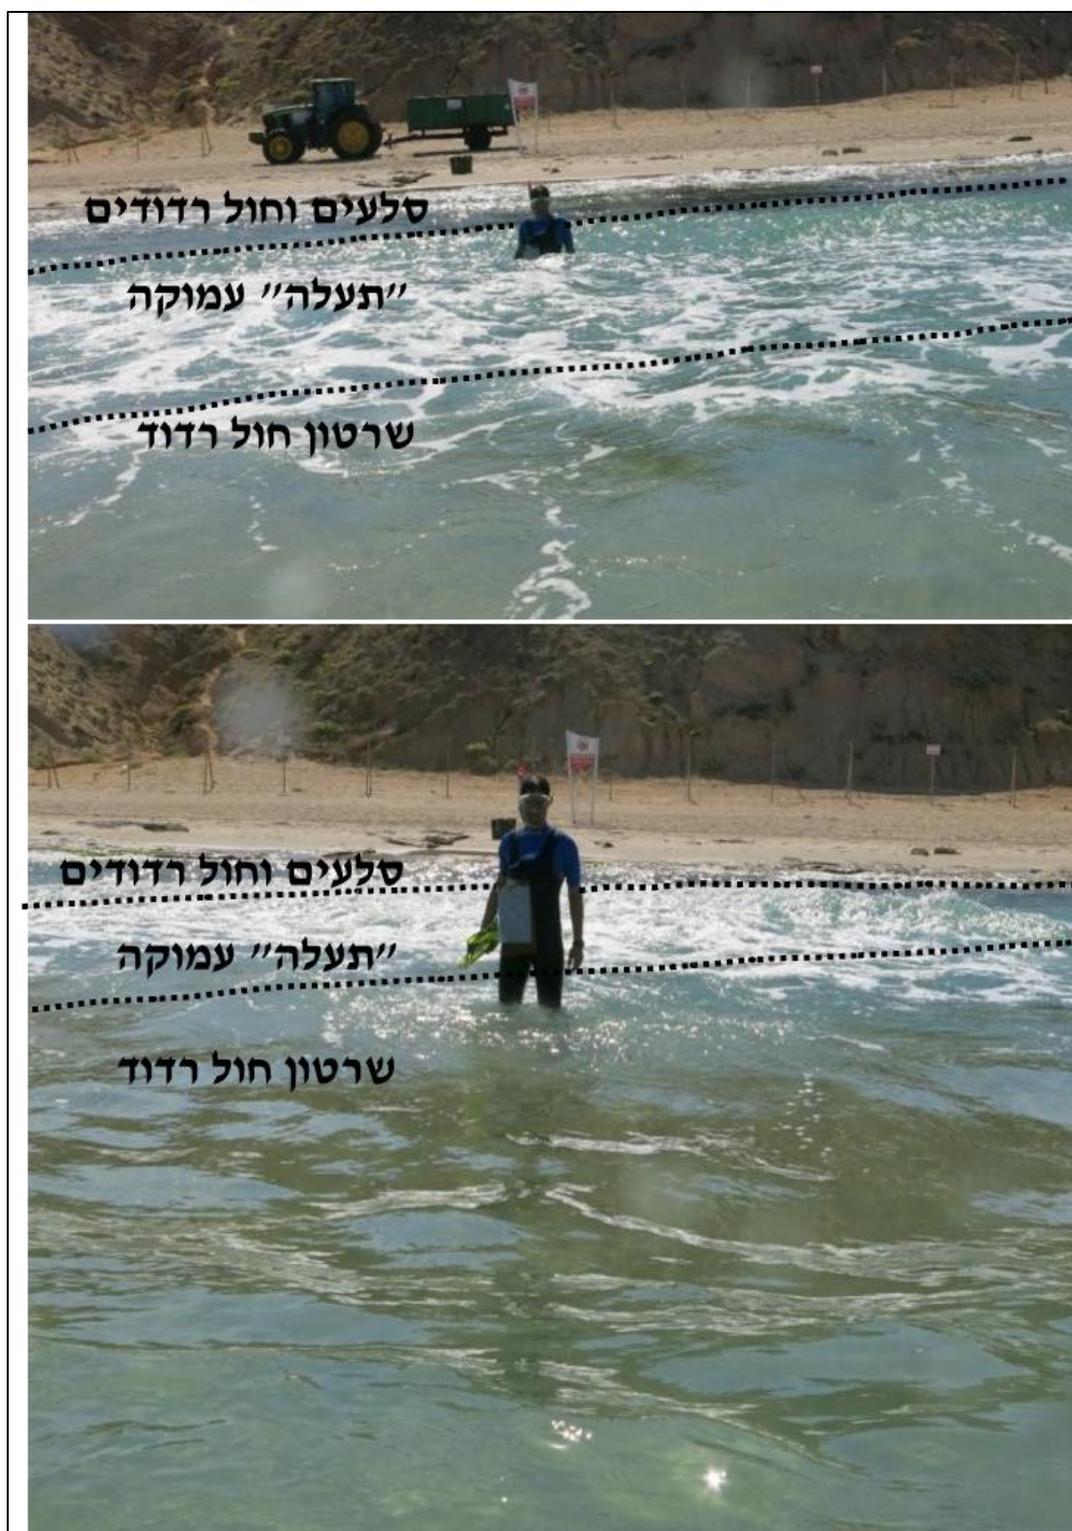
איור 22. דיגום אביב. תנועה מערבה מסלעי החוף הרדודים, דרך התעלה העמוקה ועלייה על שרטון החול. הדמות בתמונה מדגימה את השינויים בעומק המים.

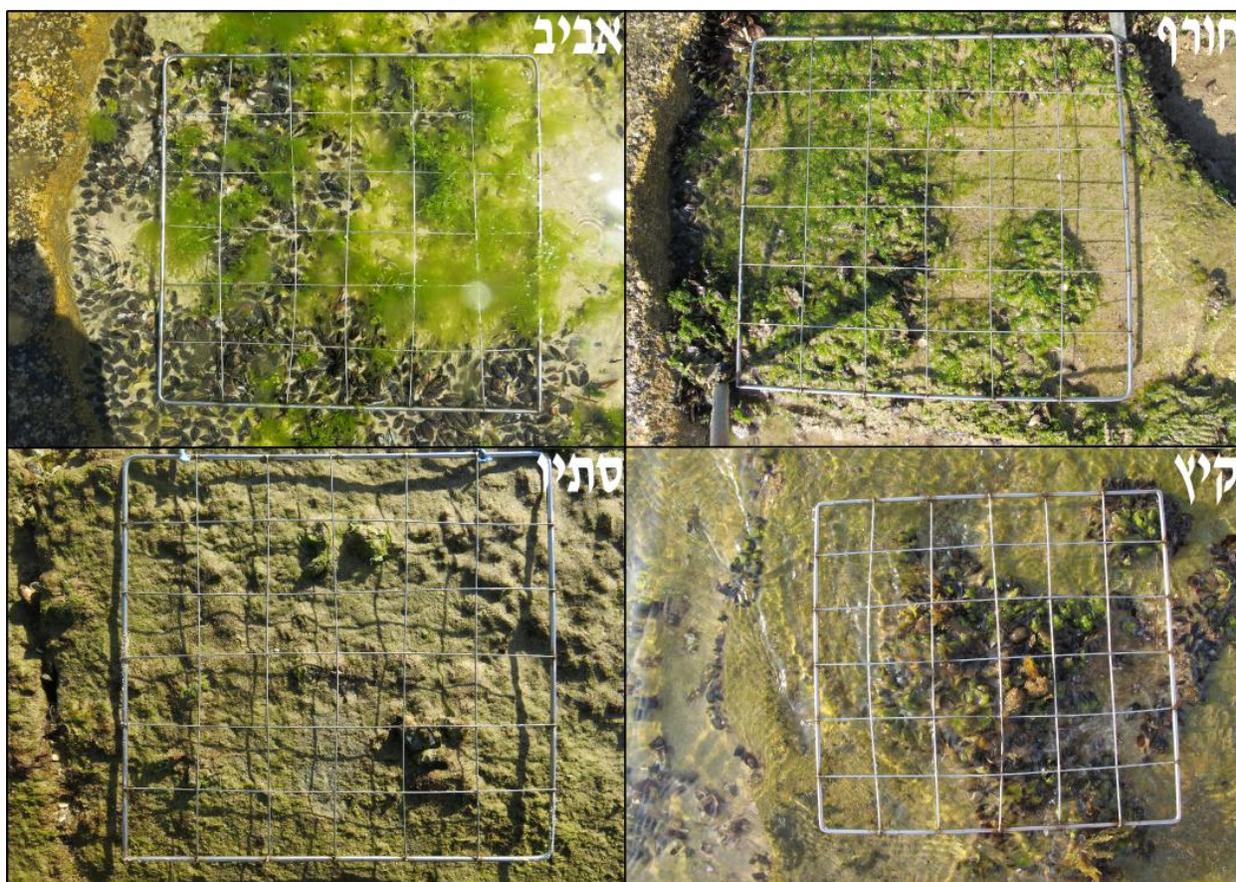
איור 33. נקודת דיגום BR1 סלעי החוף.

נקודה BR1 – מבחינת כיסוי חי כולל, בחורף ובסתיו נצפה כיסוי חי מלא (100%) עם ירידה קלה באביב (95%), כאשר בקיץ נרשמה הירידה המשמעותית ביותר (50%). המין היחיד ממשפחת חסרי החוליות שנצפה בנקודה זו היה הצדפה בוצית מגוונת (*Brachiodontes pharaonis*), כאשר בחורף מספר הפרטים היה הרב ביותר (552), באביב ירידה ל – 324, ובקיץ ובסתיו ירידה נוספת לכ – 220 פרטים.

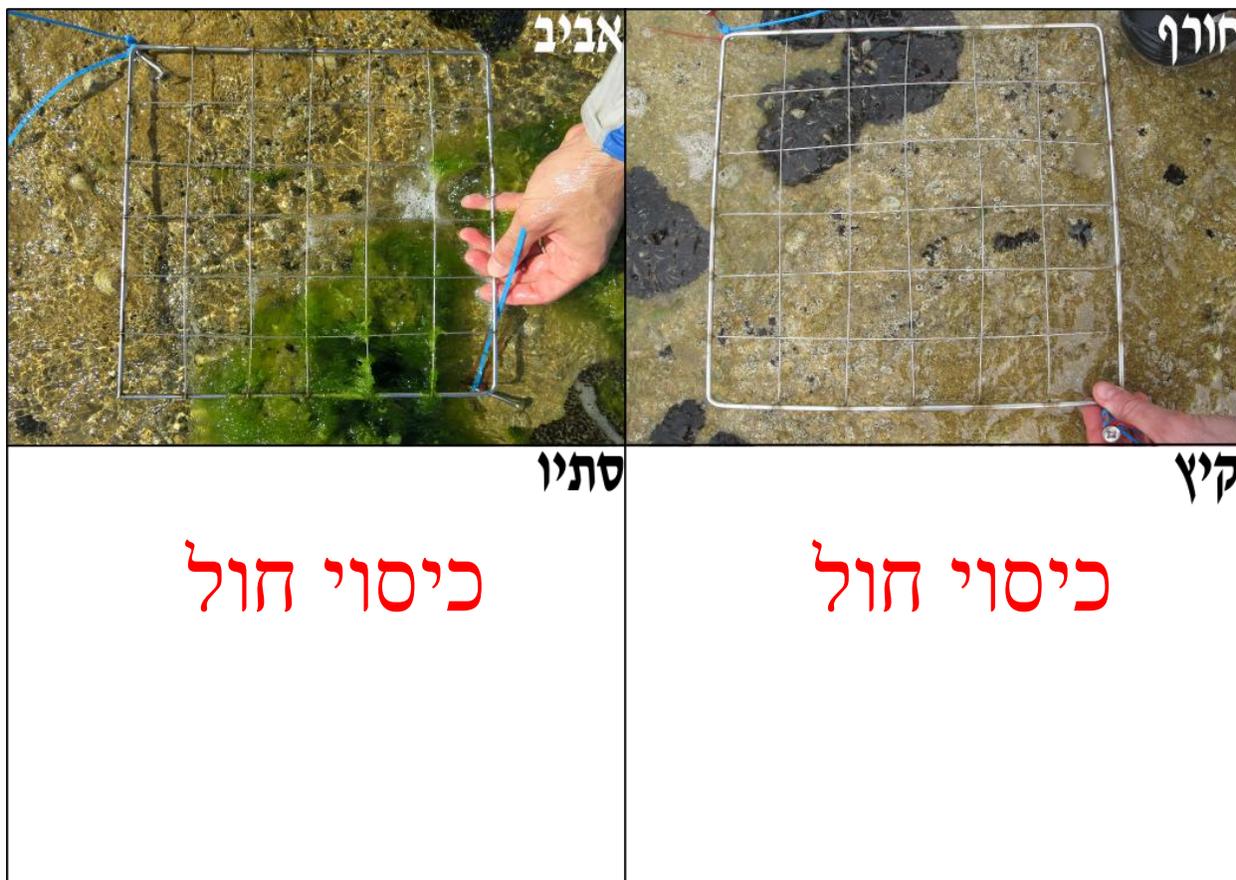
איור 34. נקודת דיגום BR2 סלעי החוף. בדיגומי קיץ וסתיו, נקודה זו הייתה מכוסה בחול לכן לא ניתן היה לדגום אותה.

נקודה BR2 – מפאת כיסוי החול שהצטבר במהלך הקיץ (איורים 5-11), לא ניתן היה לדגום את נקודה זו בעונות הקיץ והסתיו, אם כי רק בחורף ובאביב. מבחינת כיסוי חי כולל, נצפה כיסוי דומה בחורף ובאביב (~70%). בנקודה נצפו מיני חסרי חוליות רבים יותר מאשר בשאר הנקודות וכללו – בוצית מגוונת (175 פרטים בחורף, 200 באביב), צלחית מהגרת (11 פרטים בחורף, 3 באביב), צלחית מקומית (5 פרטים בחורף, 9 באביב), חלזון חד-שן (1 בחורף, 1 באביב), מגדלון (1 בחורף, 0 באביב) והמין אשר נצפה בכמות הרבה ביותר היה הבלוטון המצוי (*Chthamalus stellatus*) (345 פרטים בחורף, 420 באביב).

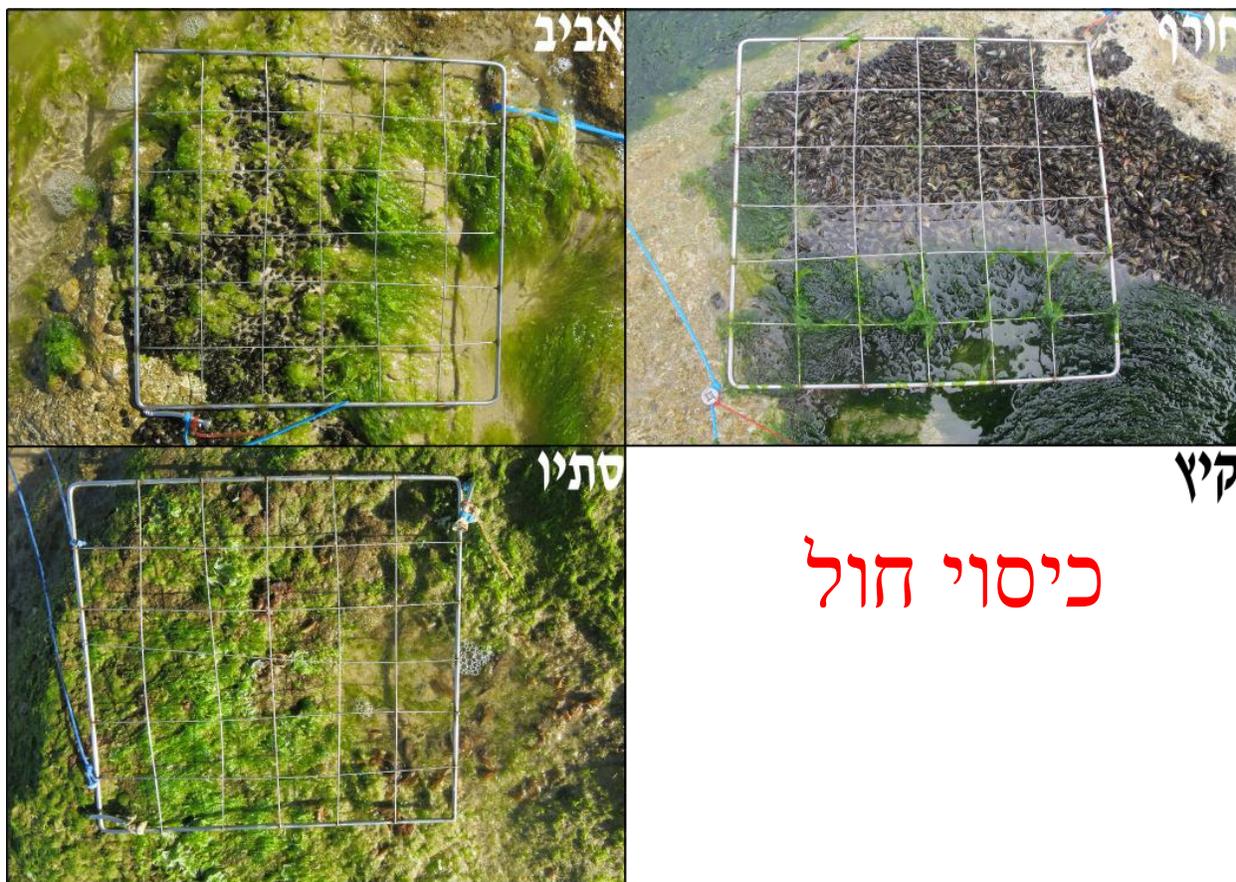
איור 35. נקודת דיגום BR3 סלעי החוף. בדיגום הקיץ נקודה זו הייתה מכוסה בחול לכן לא ניתן היה לדגום אותה.

נקודה BR3 - מפאת כיסוי החול שהצטבר במהלך הקיץ (איורים 5-11), לא ניתן היה לדגום את נקודה זו בעונת הקיץ, אם כי רק בחורף באביב ובסתיו. מבחינת כיסוי חי כולל, נצפה כיסוי דומה בחורף ובסתיו (95% בממוצע), לעומת האביב אשר הציג כיסוי נמוך יותר (70%). מתוך משפחת חסרי החוליות, נצפו בנקודה זו, הצדפה בוצית מגוונת (*Brachiodontes pharaonis*), כאשר בחורף מספר הפרטים היה הרב ביותר (888), באביב ירידה ל- 275, ובסתיו ירידה נוספת ל-3 פרטים. בנוסף נצפו גם 2 פרטים של החילזון חד-שן בדיגום האביב בלבד.

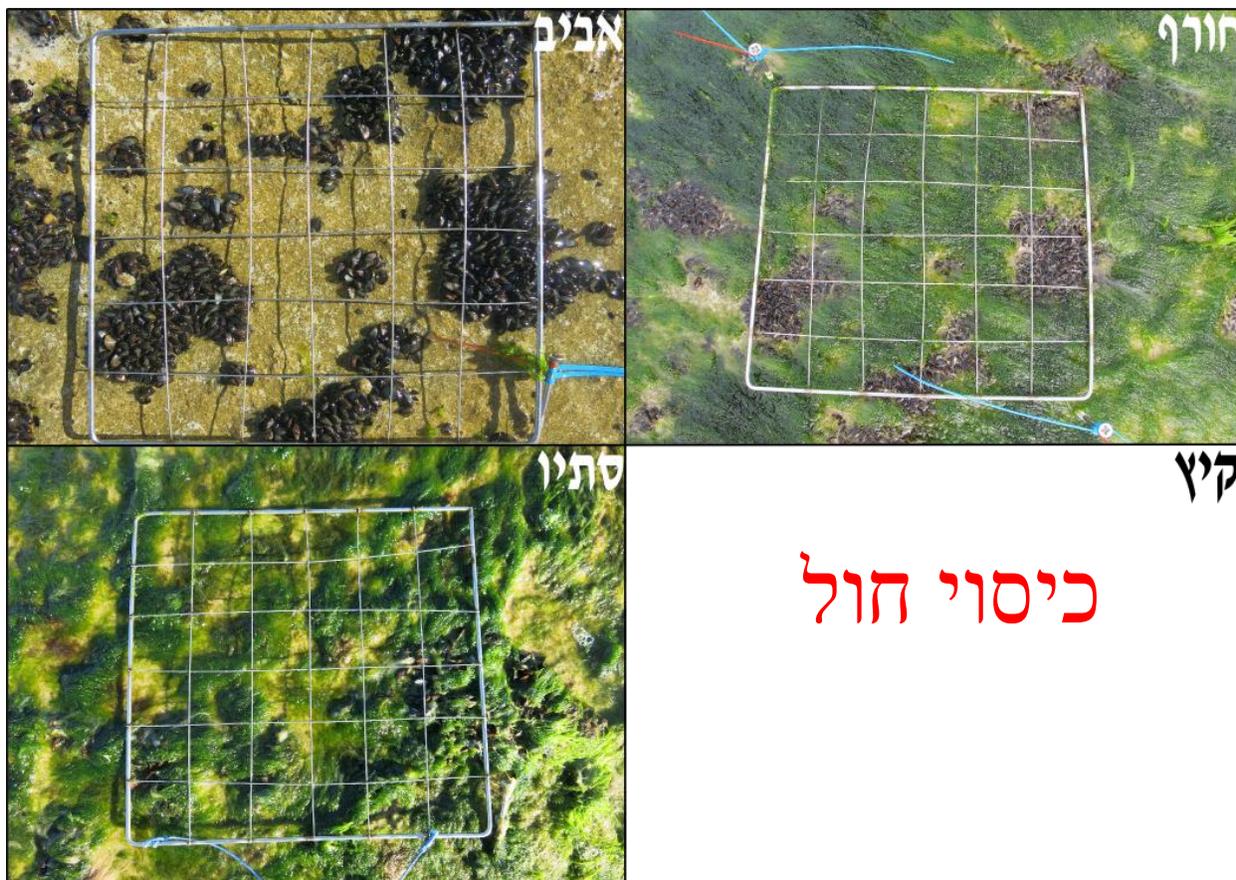
איור 36. נקודת דיגום BR4 סלעי החוף. בדיגום הקיץ נקודה זו הייתה מכוסה בחול לכן לא ניתן היה לדגום אותה.

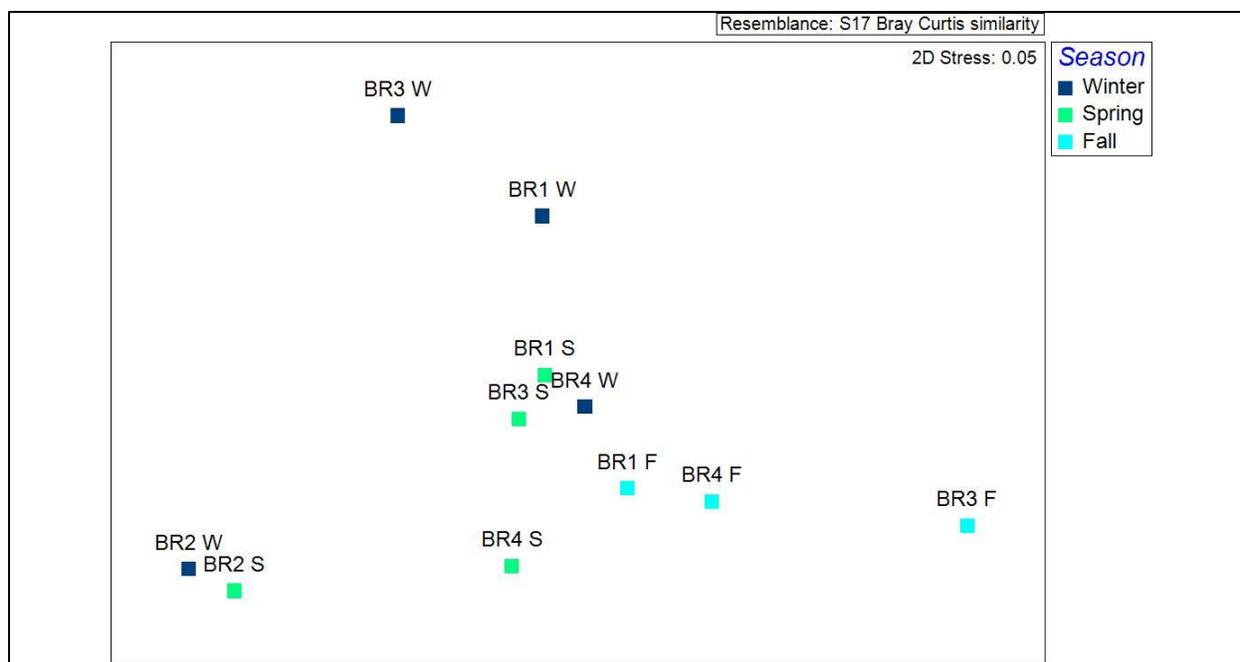
איור 18. גרף MDS מציג את דמיון החברות שנדגמו על סלעי החוף.

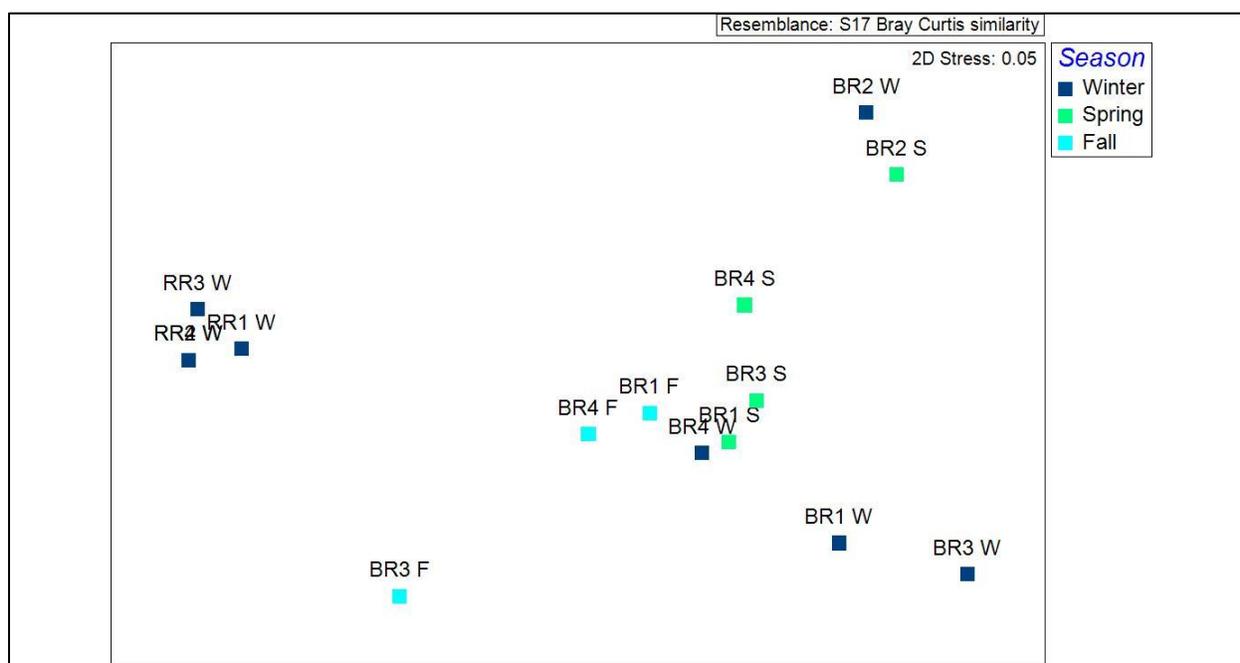
איור 19. גרף MDS מציג את דמיון החברות שנדגמו על סלעי החוף ועל הריף הסלעי השקוע.
