סקר פארק החוף תא/3700

דוח מסכם

דצמבר 2014

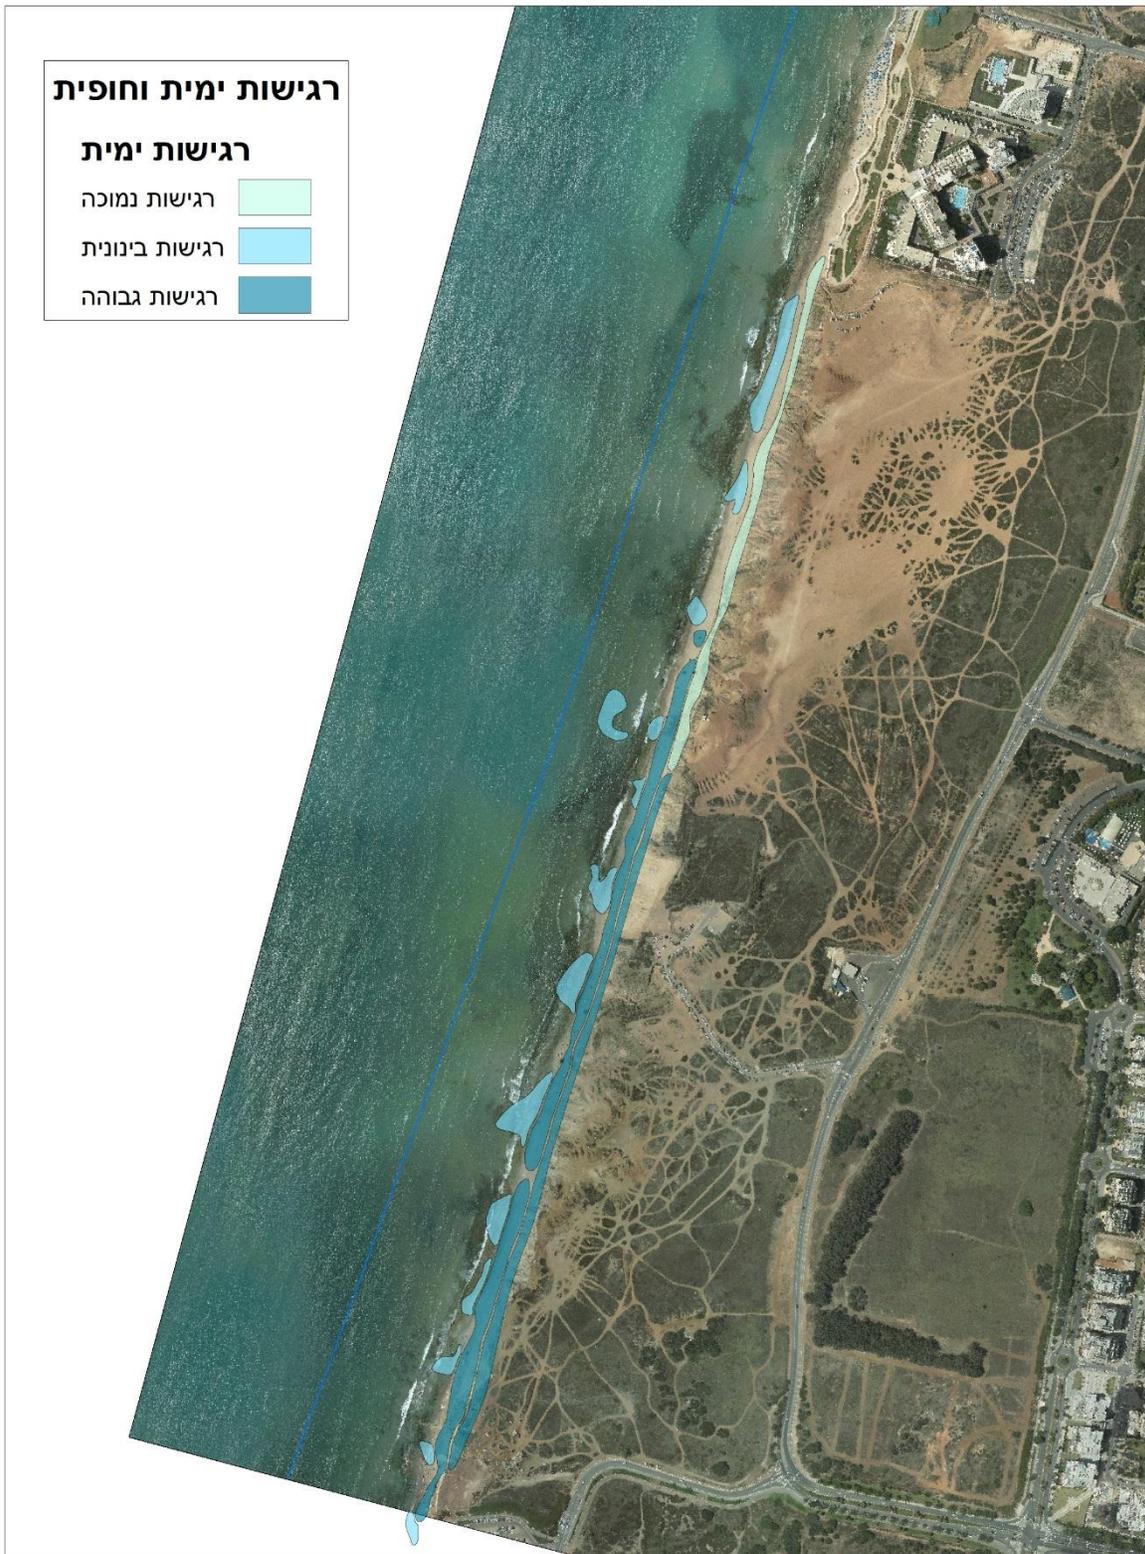
איור 21. מפת רגישויות באזור התכנית בהתבסס על נתוני חורף-אביב 2014.

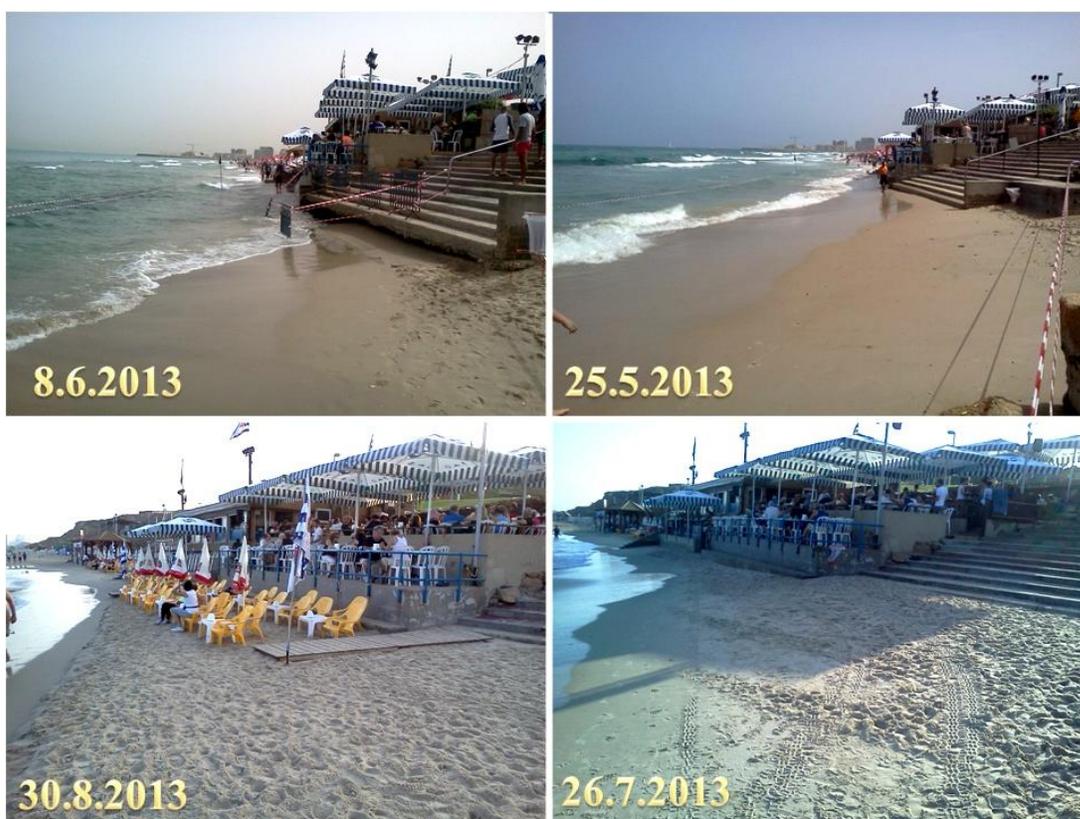
איור 22 : רצועת החוף לרגלי המסעדה בצפון חוף הצוק בחודשים מאי-אוגוסט 2013

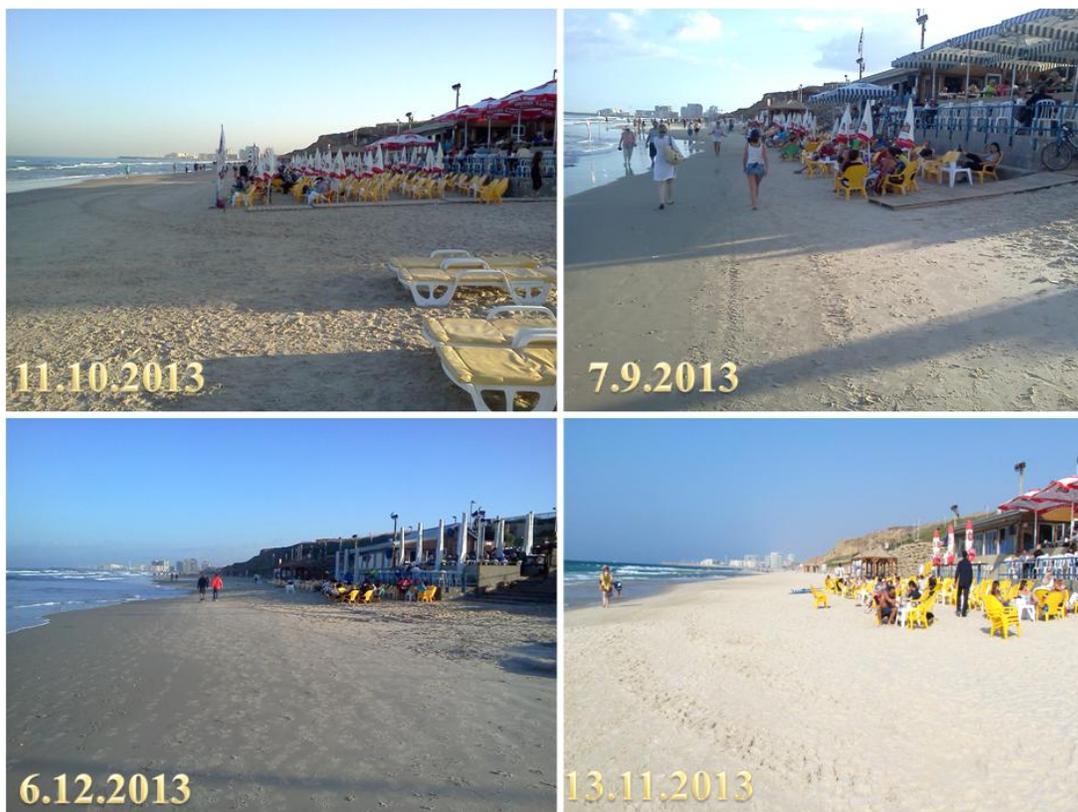
איור 23 : רצועת החוף לרגלי המסעדה בצפון חוף הצוק בחודשים ספטמבר-דצמבר 2013

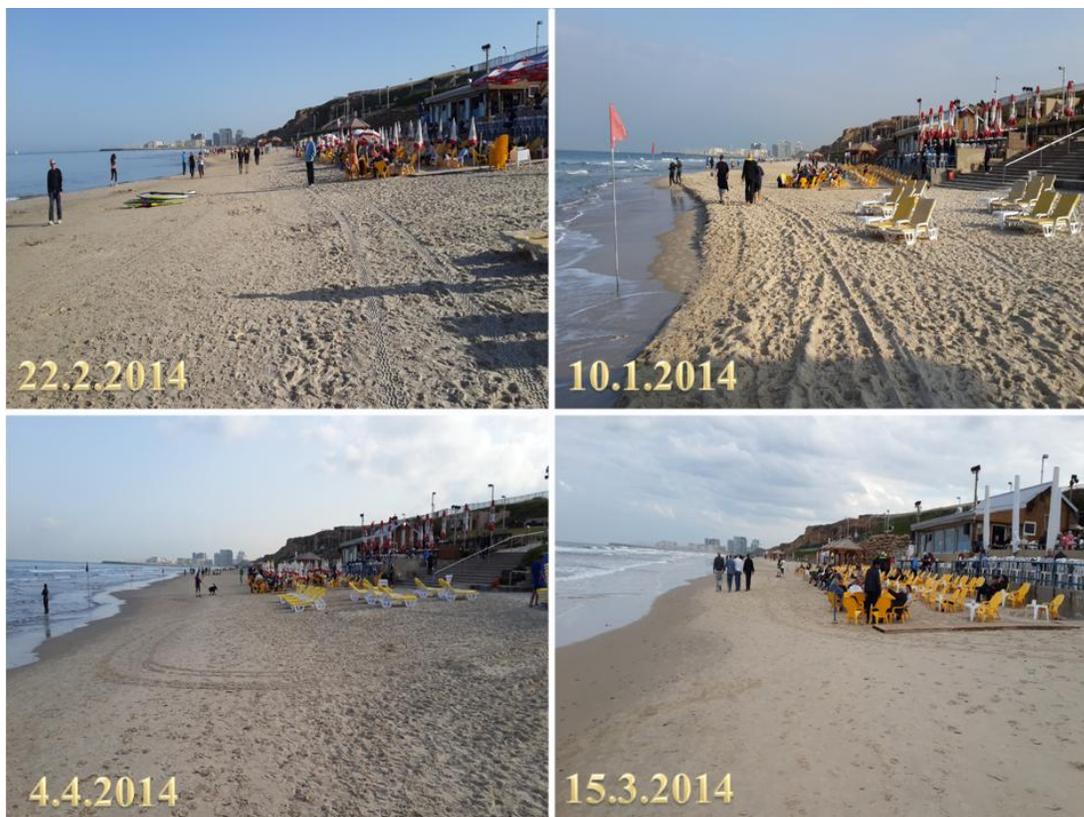
איור 24 : רצועת החוף לרגלי המסעדה בצפון חוף הצוק בחודשים ינואר-אפריל 2014

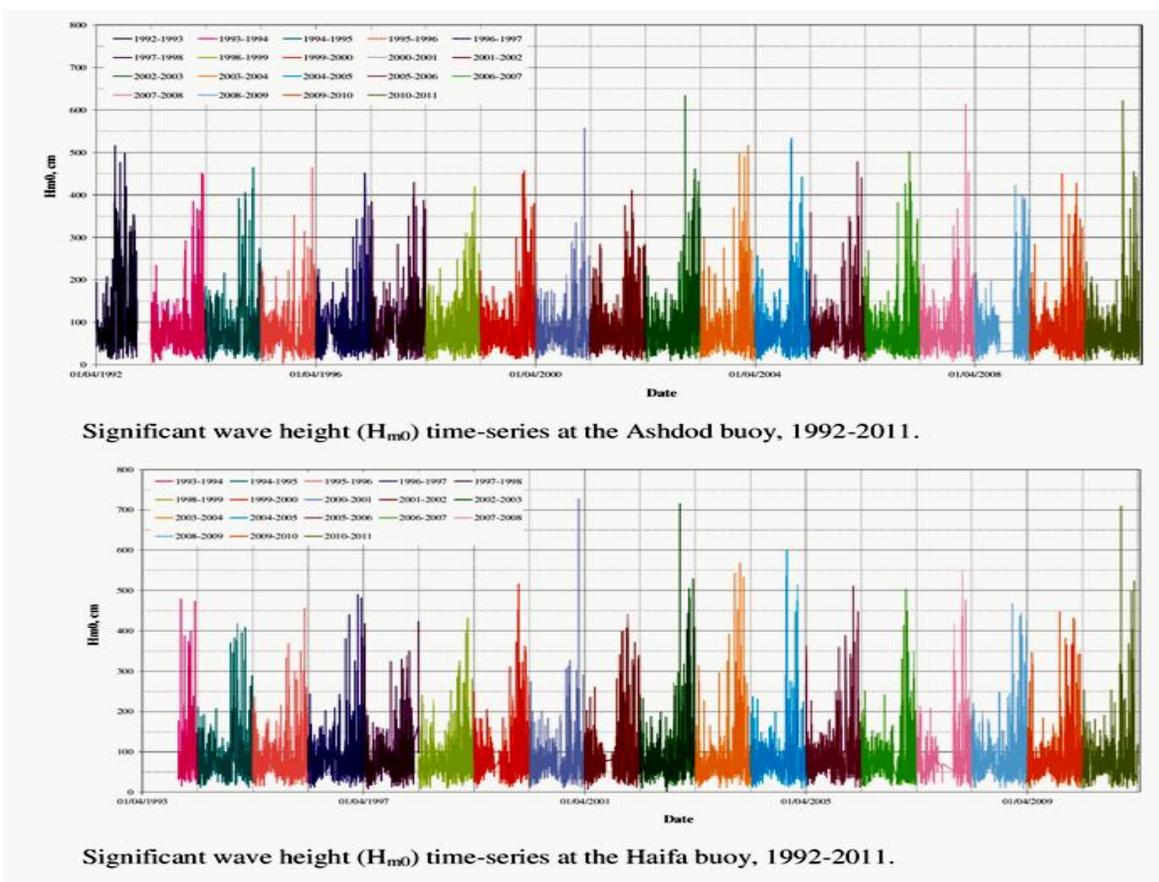
איור 27 : גובה הגל המשמעותי שנמדד בחיפה ואשדוד בשנים 1992-2011

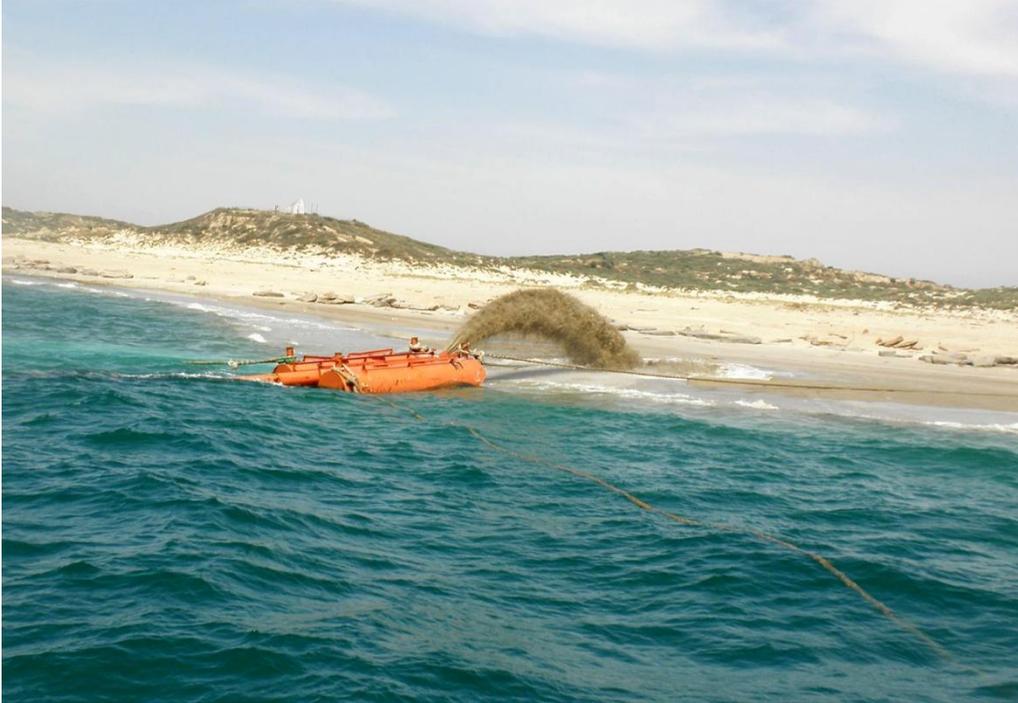
איור 29 : הזנת החול הראשונה שבוצעה בישראל.

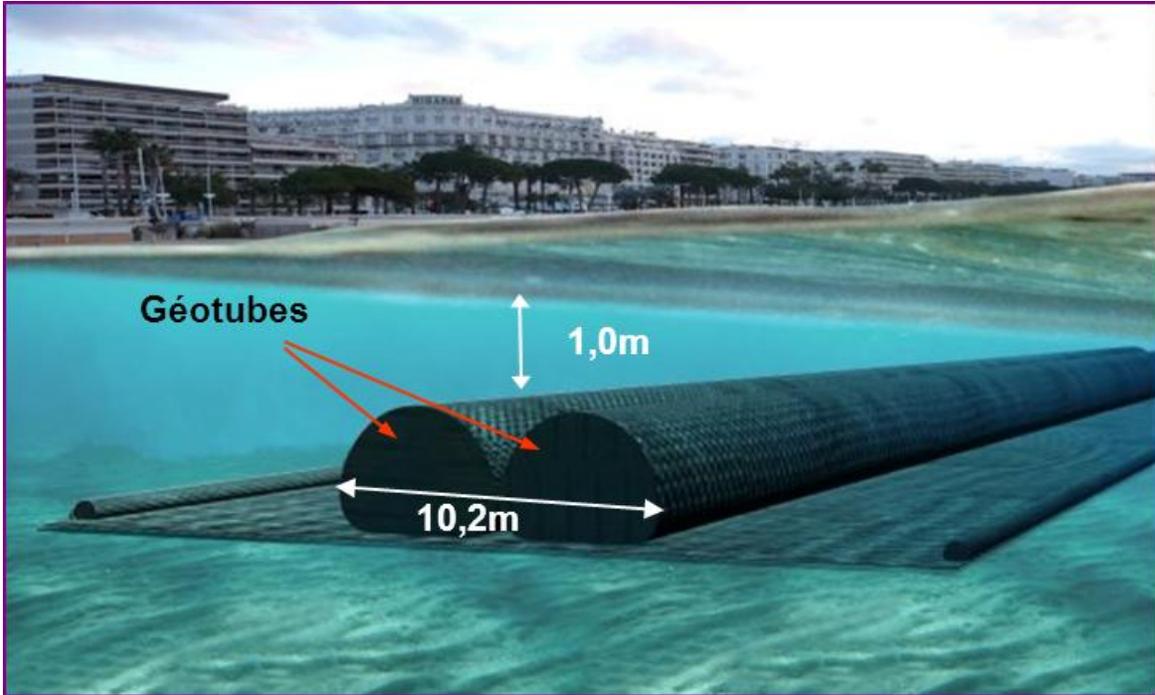
איור 30 : הדמיית שובר גלים מטובע בחוף קאן (דרום צרפת) הבנוי משקים העשויים מבד גאו-טכני ומלאים בחול ימי

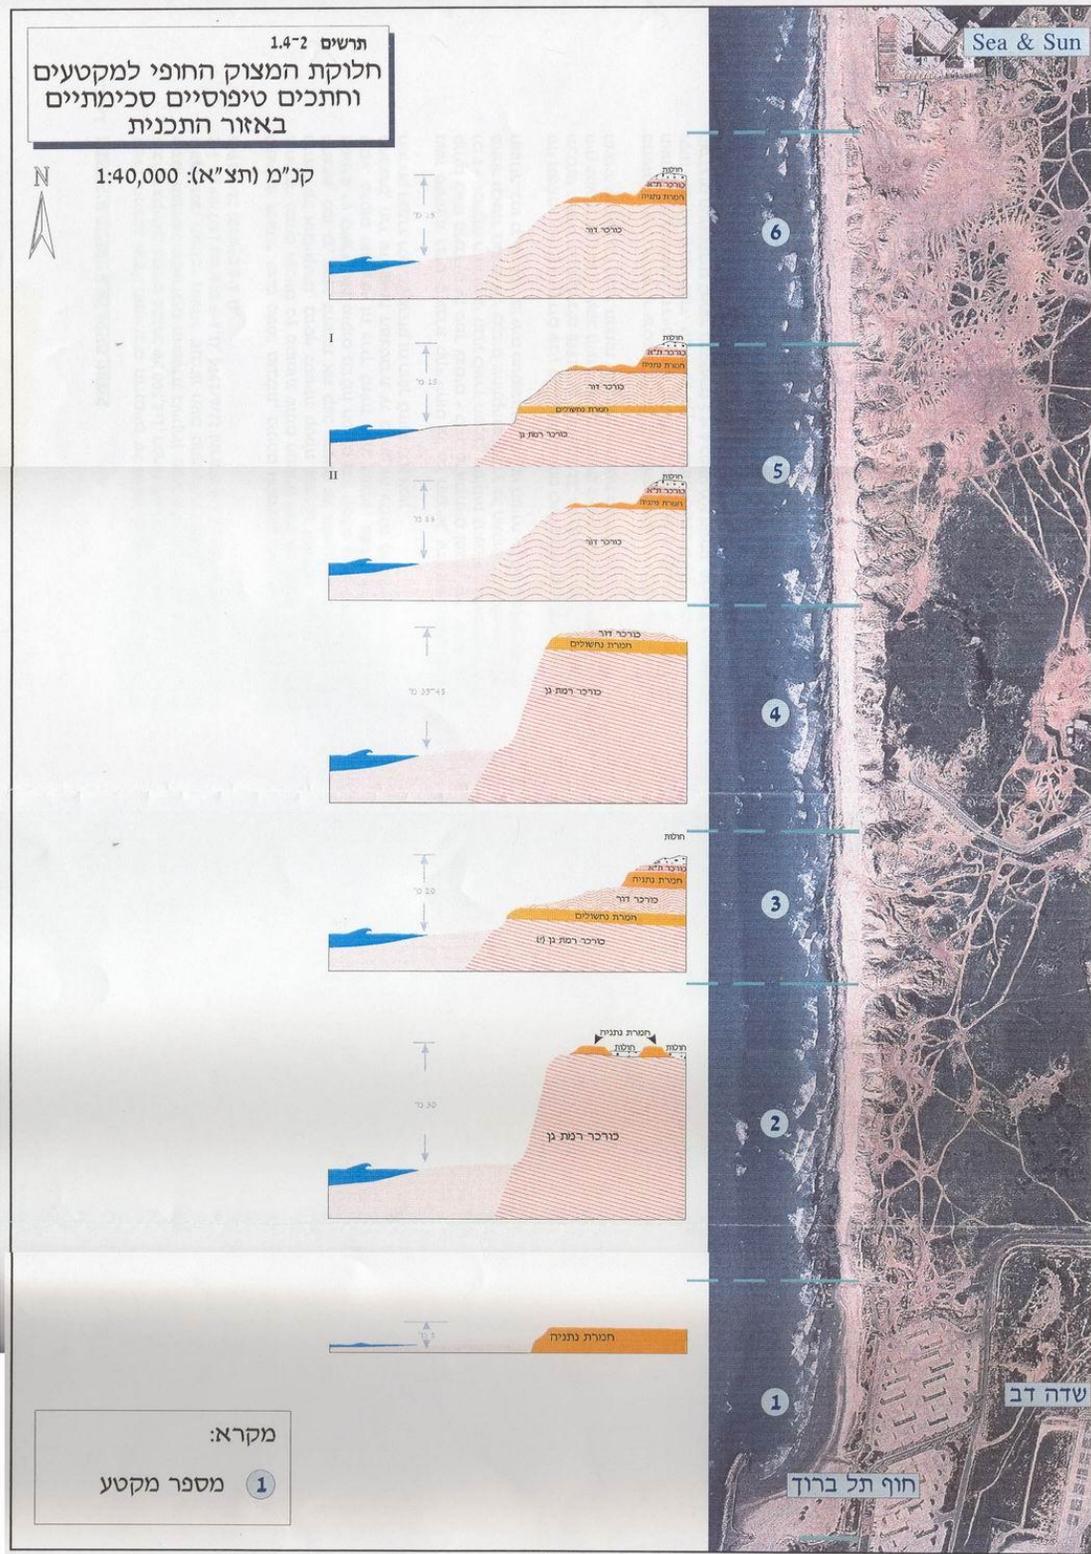
איור 32 : חלוקת המצוק למקטעים וחתכים סכמטיים (מקור : ד"ר צבי רון, תסקיר השפעה על הסביבה תא/3700)

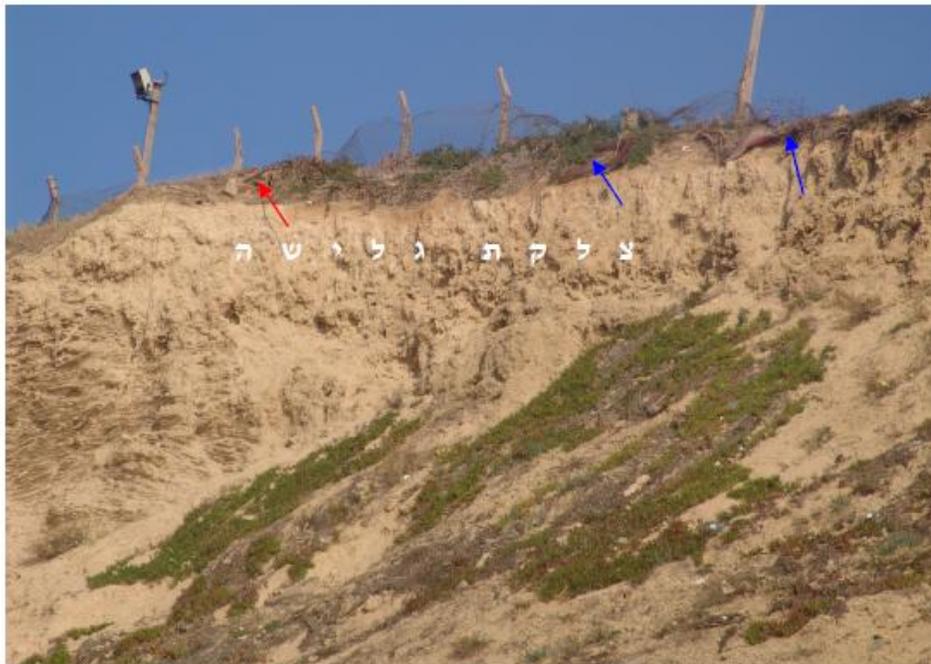
המצוק בקצה העליון של המצוק הוא צלקת גלישה צעירה למדי. מעל למצוק ומתחת לגדר הרשת נראים שרידי גדר ישנה יותר, שנהרסה עקב הגלישה. החץ האדום מצביע על עמוד ברזל נפול של הגדר הישנה והחצים הכחולים מצביעים על שרידי גדר חלודה נפולה. צולם ב- 6.12.05.

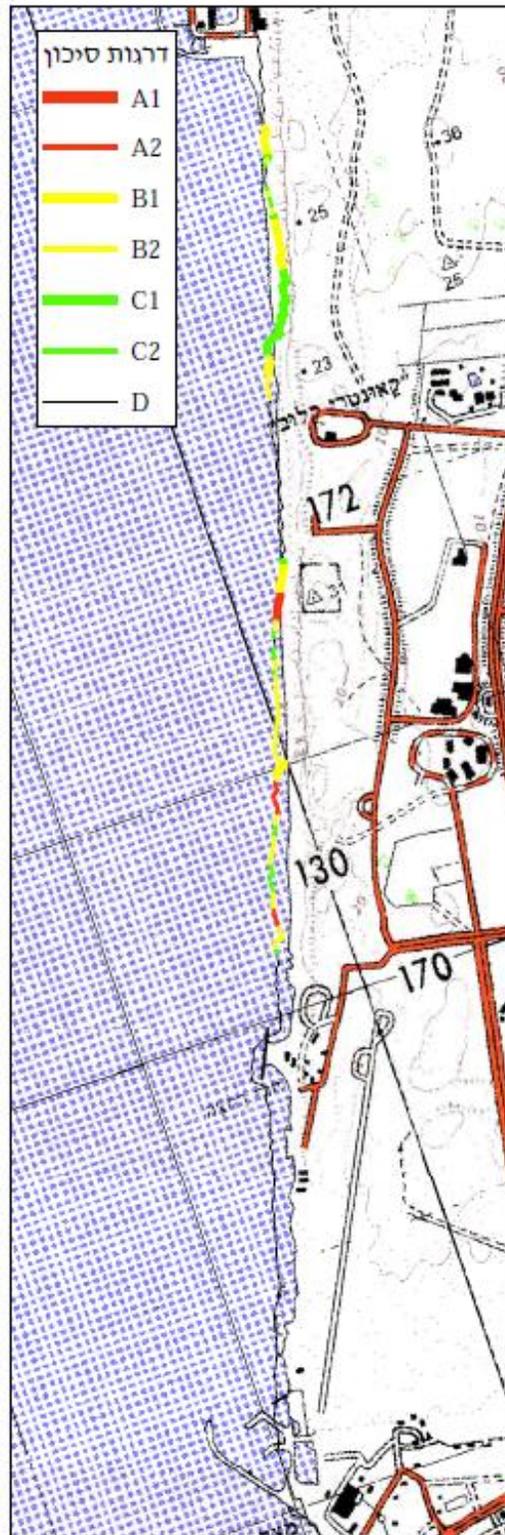
איור 35 : מפת דרגות הסיכון המצוק לפי ניתוח פרמטרים של גובה, תלילות ומרחק מקו המים (מקור : המכון הגאולוגי, 2006)

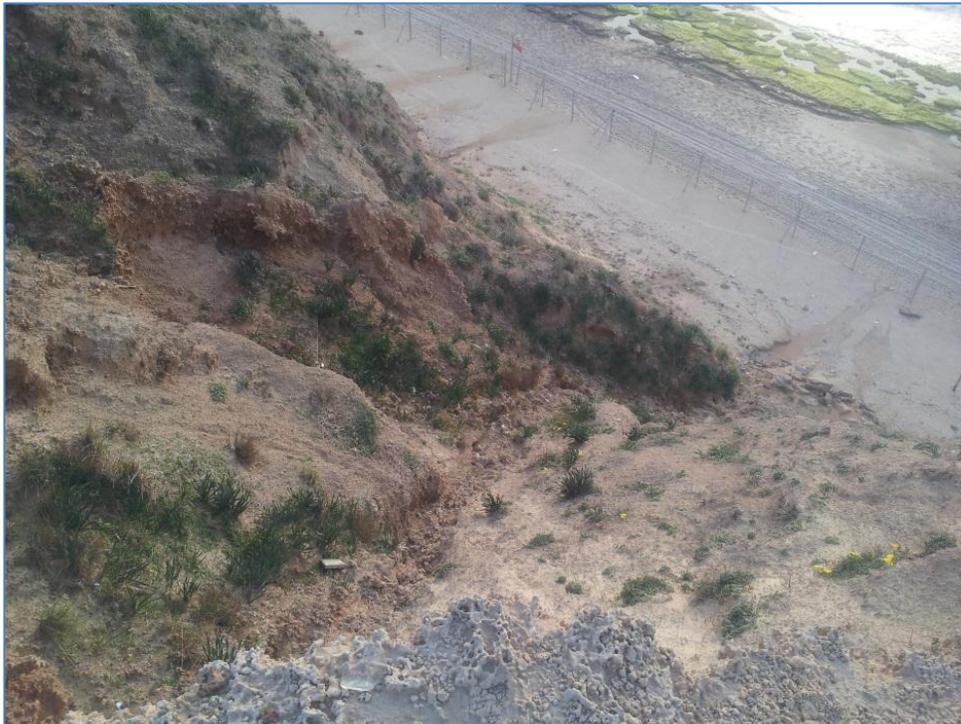
תמונה 18 : נזקי נגר

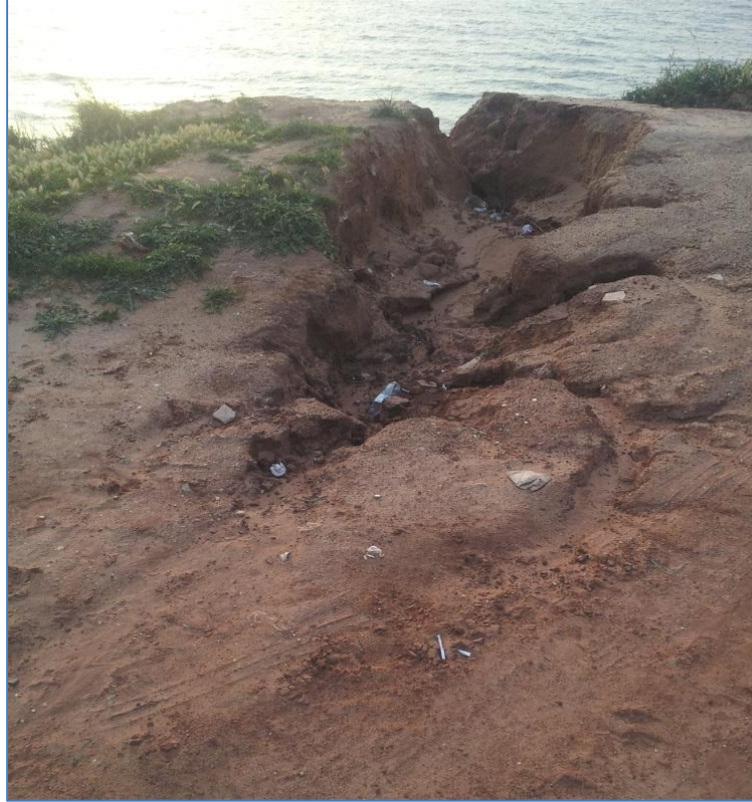
תמונה 19 : התפתחות עירוץ בראש המדרון
