טמפלרים

1870-1920

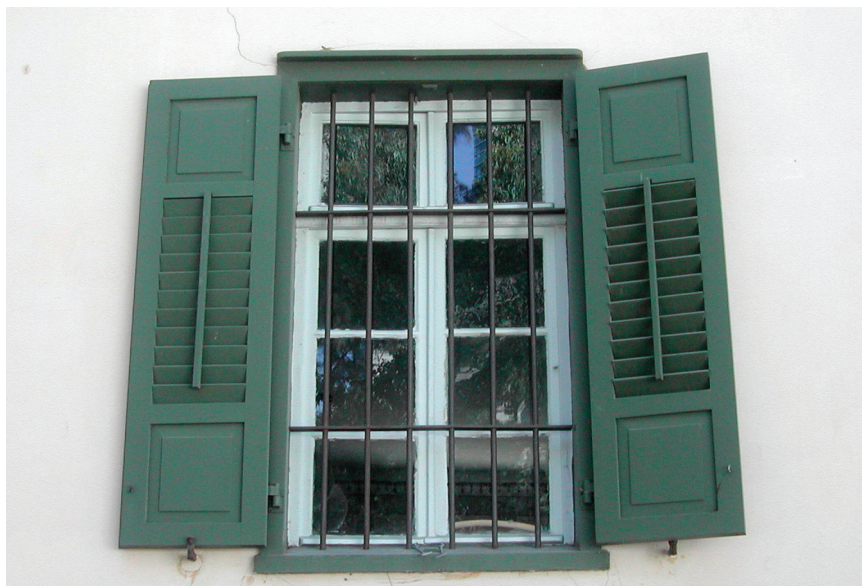
חלון עץ מלבני דו כנפי בעל חלק עליון קבוע כולל הלבשת עץ חיצונית. חלוקה פנימית בחלון יוצרת צלב האופייני לפתחים טמפלרים. כנף החלון מחולקת ל-3 חלקים שווים. כנף התריס כוללת מוט אנכי לפתיחה. פרט זה שוחזר בשנת 2000.

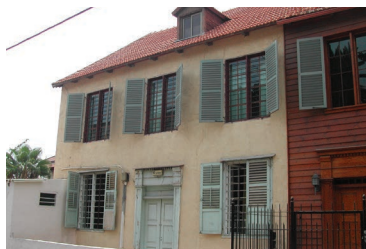
חלון עץ דו כנפי עם הלבשת עץ חיצונית  
 וקרניז עליון. החלון בפרופורציה אנכית  
 טיפוסית לתקופה. כנף התריס מחולקת  
 ל-3 חלקים. כל כנף תריס כוללת 2 מוטות  
 אנכיים לפתיחה. הסורג הפנימי מקורי.

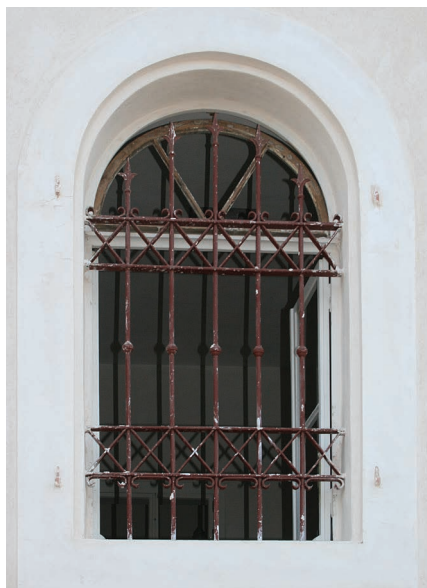
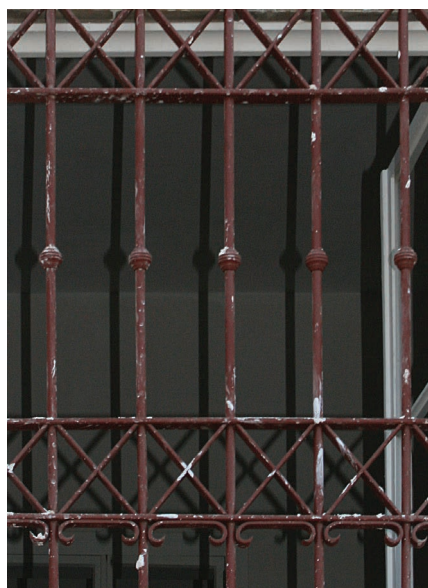
סורג מקורי מתקופה מאוחרת של ההתיישבות הטמפלרית בארץ. הסורג מקובע למסגרת חלון קשתית מאבן. הסורג מורכב מסדרת מוטות אנכיים ועיטורים אופקיים.

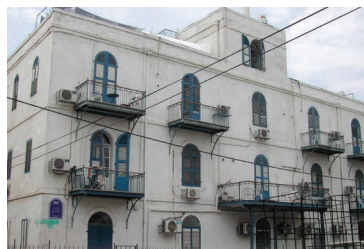
חלון דו כנפי מעץ עם חלון קיפ מעליו, תריס מעץ נתון במסגרת קשתית מאבן. כנף התריס מחולקת ל-3 חלקים. בשלושת החלקים ישנן רפפות.

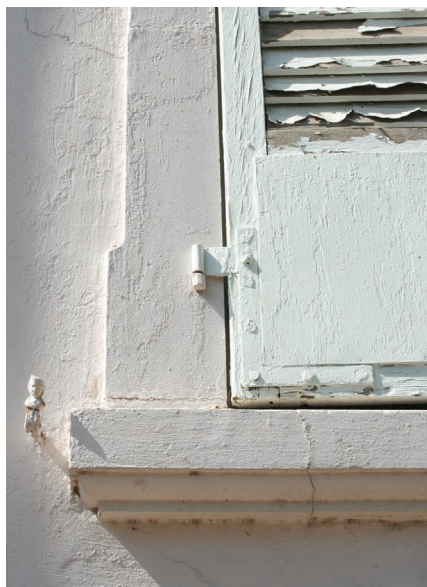
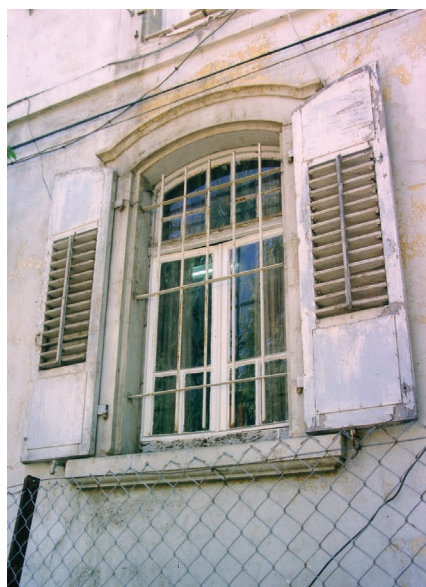
חלון עץ דו כנפי בעל חלק עליון קבוע  
נתון במסגרת קשתית מפריקסט בטון.  
החלון בפרפורציה אנכית טיפוסית  
לתקופה. כל כנף תריס כוללת מוט אנכי  
לפתיחה. הסורג הפנימי אינו מקורי.

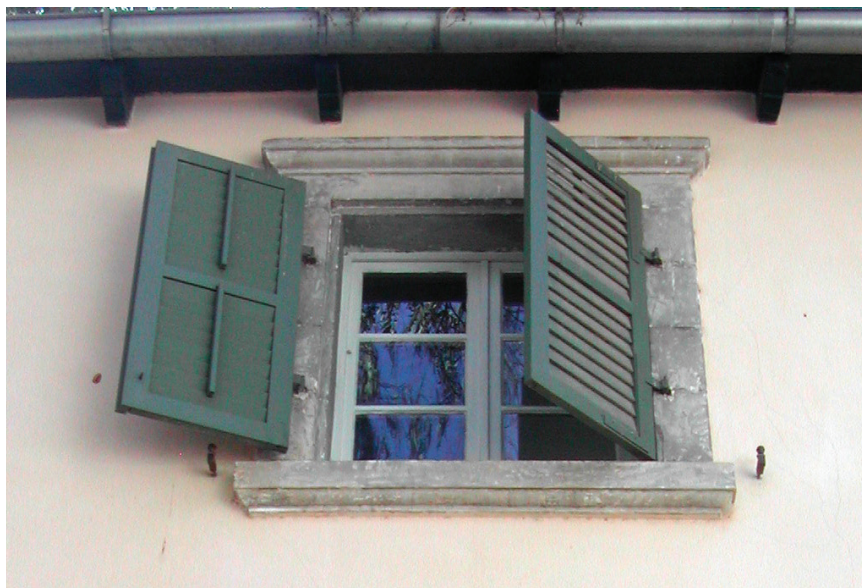
חלון עליית גג מעץ. החלון דו כנפי ונתון במסגרת ריבועית מפריקסט בטון. החלון בפרופורציה ריבועית מאחר והוא ממוקם מתחת לסיום שיפוע גג הרעפים. כנף החלון מחולקת ל-3 חלקים שווים. פרט זה שוחזר בשנת 2000.

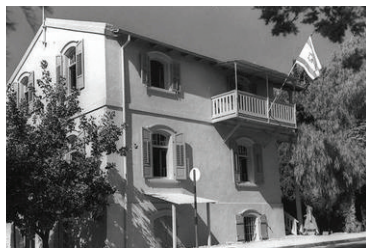
חלון עליית גג מעץ. החלון דו כנפי ונתון במסגרת קשתית מפריקסט בטון. כנף החלון מחולקת ל-2 חלקים כאשר בחלקו התחתון של החלון ישנה חלוקה פנימית נוספת. חלוקה זו מופיעה גם בדלתות המבנה ראה פרט ד-7.

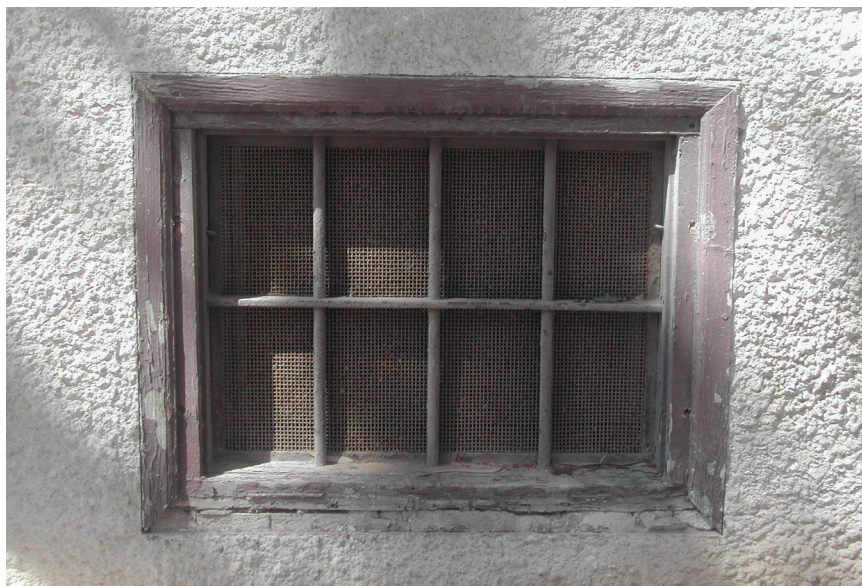
חלון מרתף מעץ עם הלבשה מעץ, נתון  
בפתח בניה מלבני. שמור במצב מקורי, עם  
תוספות כגון סורגים ורשת קבועה.

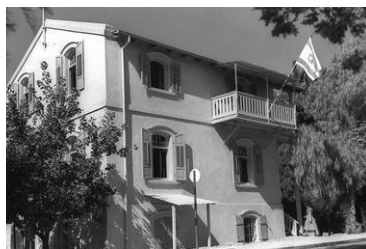
חלון מרתף מעץ. החלון דו כנפי ונתון במסגרת קשתית מפריקסט בטון. 2 כנפי התריס מורכבות מסדרת לוחות אנכים ונבנו בטכניקה דומה לדלתות פנים עם גישה למרתף, ראה פרט ד-10 בפרק זה.

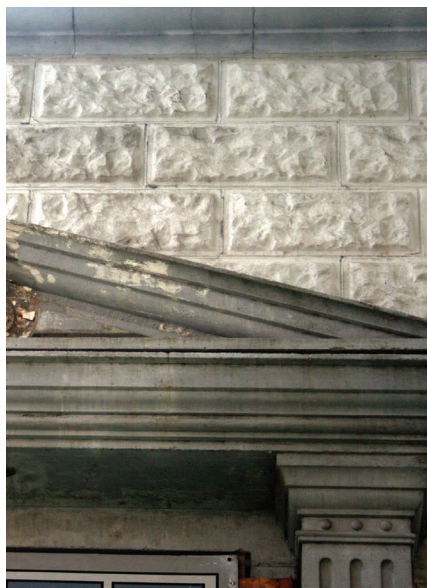
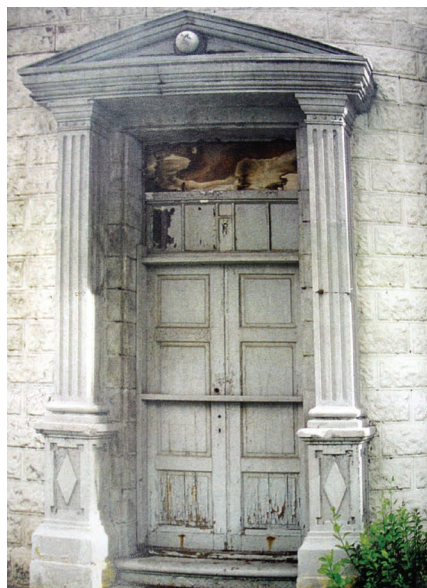
דלת כניסה זו כנפית מעץ עם חלק עליון קבוע, נתונה במסגרת מפריקסט בטון. המסגרת מורכבת מצמד פילסטרים משני צדי הפתח וגמלון. במרכז החלק הקבוע מעל לדלת קיימת חלוקה מלבנית צרה האופיינית לסגנון.

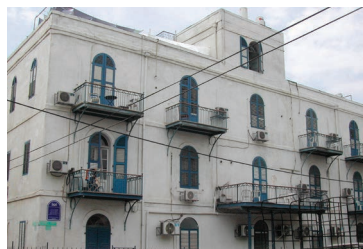
דלת כניסה זו כנפית מעץ נתונה במסגרת אבן קשתית. על הדלתות מופיעה דוגמת קסטות. לדלת 6 צירים חיצוניים המעוגנים למסגרת האבן. התמונה לקוחה מתוך תיק התיעוד למבנה.

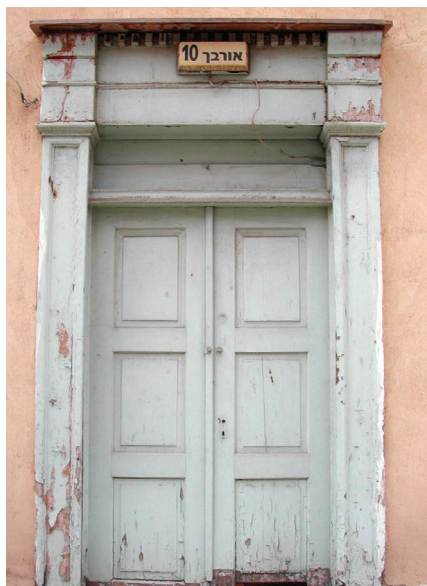
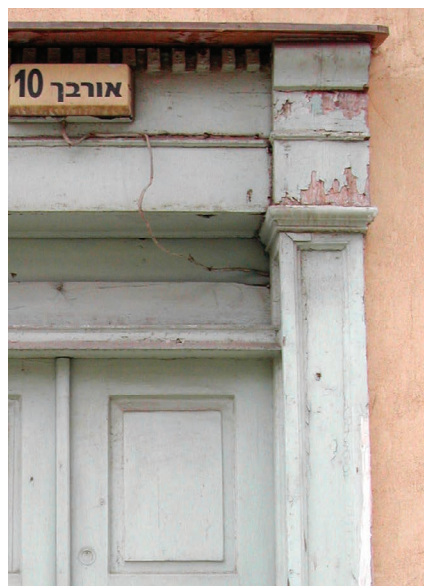
דלת כניסה זו כנפית מעץ נתונה במסגרת עץ מעוטרת. על הדלתות מופיעה דוגמת קסטות. מעל לדלתות ישנה קורה עם חלוקות אופקיות ועיטורי תבליט גיאומטריים בצמוד לגגון.

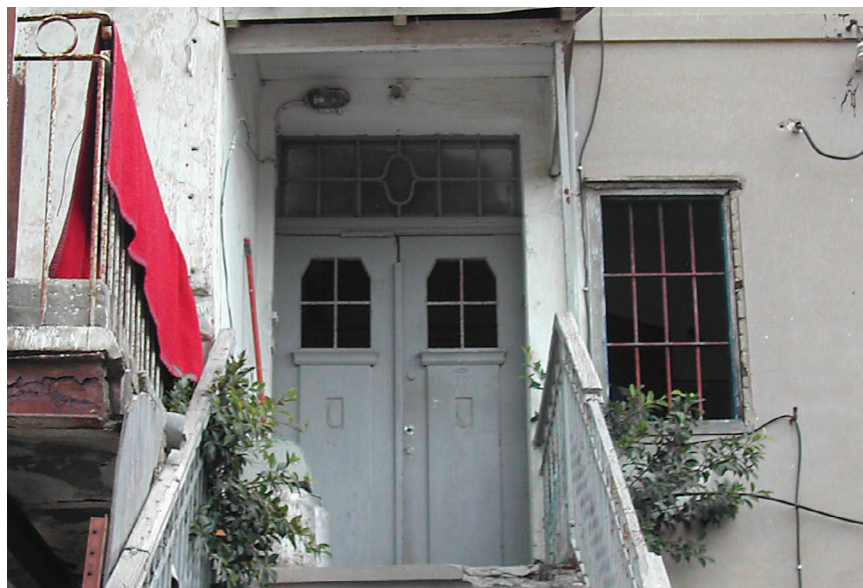
דלת כניסה דו כנפית מעץ. בכל דלת חלון ריבועי קטום מחולק ל-4. מעל לדלתות ישנו חלון קבוע עם זכוכית צבעונית במרכזו. ידית הדלת אינה מקורית.

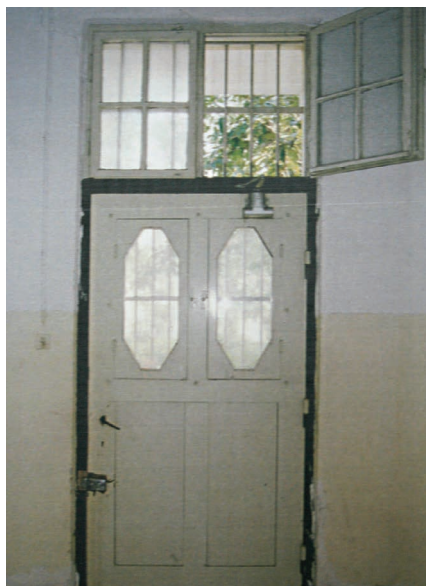
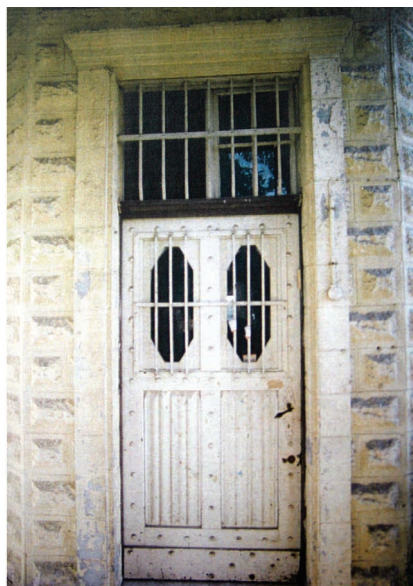
דלת כניסה חד כנפית מעץ עם חלון עליון דו כנפי מעליה, הדלת נתונה במסגרת מפריקסט בטון. לדלת 2 חלונות מאורכים קטומים ב-4 פינות. בחלק העליון קבועים סורגים, לכן פתיחת החלונות נעשית כלפי פנים.

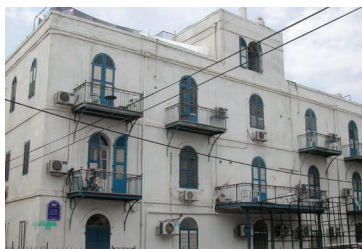
דלת יציאה למרפסת מעץ נתונה במסגרת קשתית מאבן. הדלת דו כנפית, מורכבת מחלק תחתון מעץ ומעליו זכוכית. מעל לדלת ישנו חלון קבוע. לדלת תריס חיצוני דו כנפי ובו רפפות.

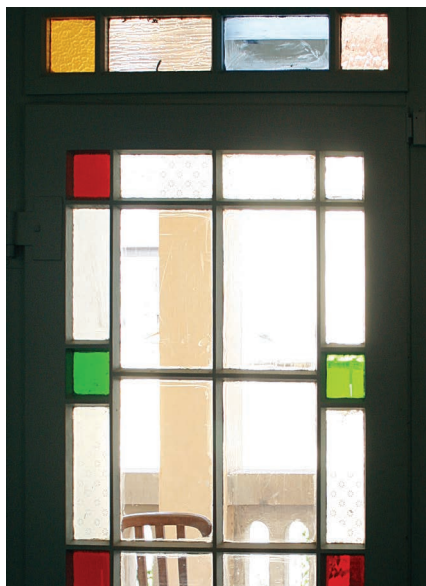
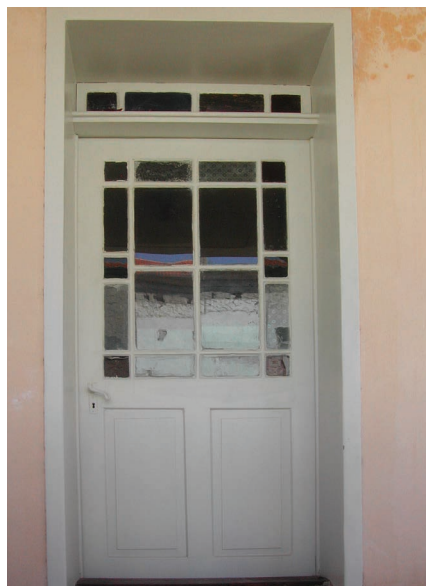
דלת יציאה למרפסת מעץ עם חלון קבוע מעליה. בכנף הדלת משולבת זכוכית צבעונית. זכוכית צבעונית עם חלוקות דומות מופיעות בחלון העליון. הלבשת עץ מקיפה את הפתח המלבני.

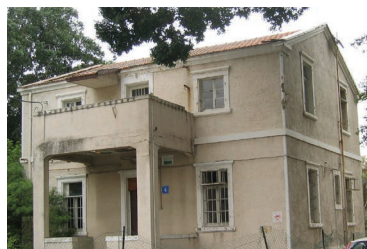
דלת יציאה למרפסת מעץ נתונה במסגרת מלבנית מאבן. בדלת משולבת זכוכית חלקה. בדומה לפרט ד-7, ניתן לראות על פי צירים קיימים וסיתות מסגרת האבן כי בעבר נוספה כנף תריס חיצונית בדומה לפרט ד-6.

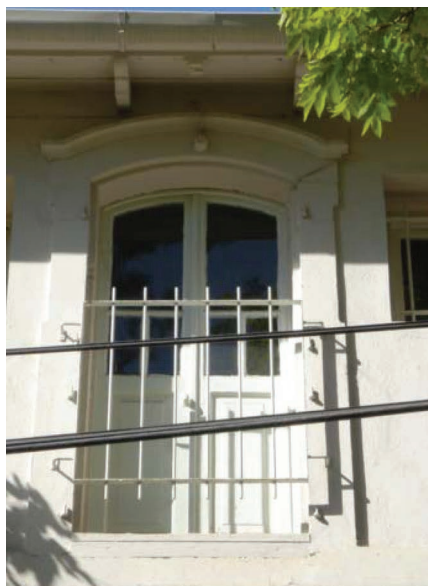
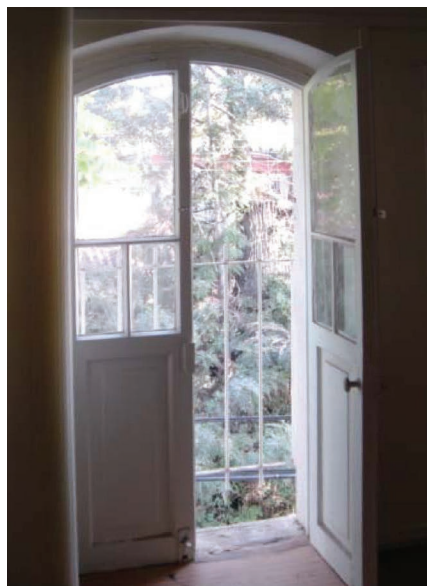
דלת יציאה למרפסת מעץ נתונה במסגרת קשתית מאבן. בדלת משולבת זכוכית חלקה. בדומה לפרט ד-7, ניתן לראות על פי צירים קיימים וסיתות מסגרת האבן כי בעבר נוספה כנף תריס חיצונית.

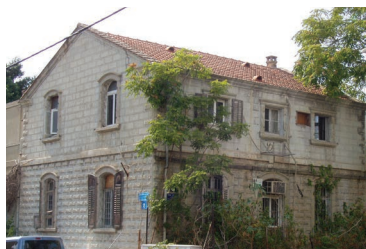
דלת ירידה למרתף מעץ. כנף הדלת המלבנית מורכבת מלוחות אנכיים ולוח אלכסוני הקושר אותם. מבנה זה נבנה אחרון בגוש המבנים שלו בשלב הבנייה השני של שרונה.

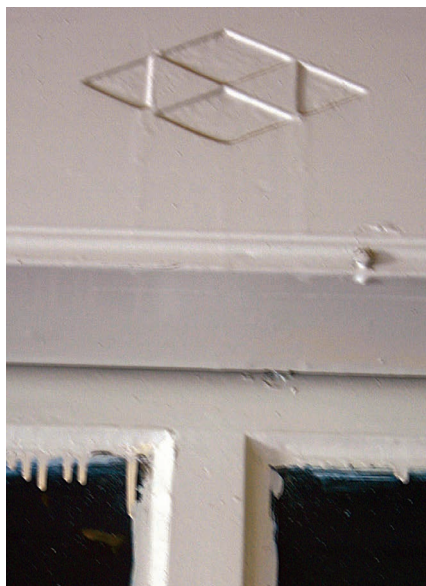
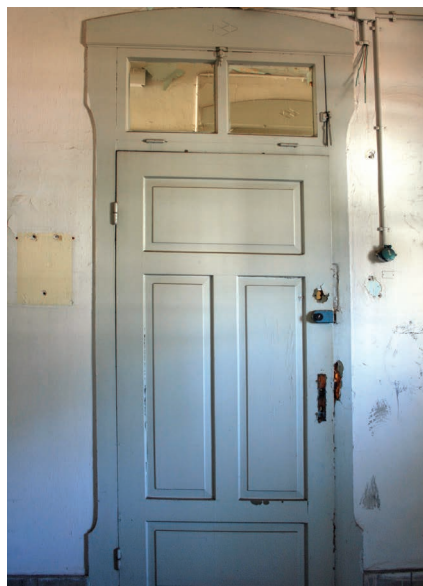
דלת פנים חד כנפית מעץ. הלבשה חיצונית רחבה תוחמת את הדלת המלבנית. מעל הדלת חלון עליון קבוע.

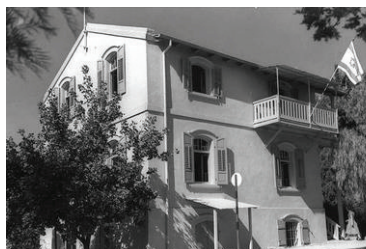
דלת פנים חד כנפית מעץ עם חלון עליון קשתי קבוע. בדלת ובחלון הקבוע משולבת זכוכית צבעונית. מבנה זה הינו מבנה מסורתי שנבנה בשלב הבנייה השני של שרונה.

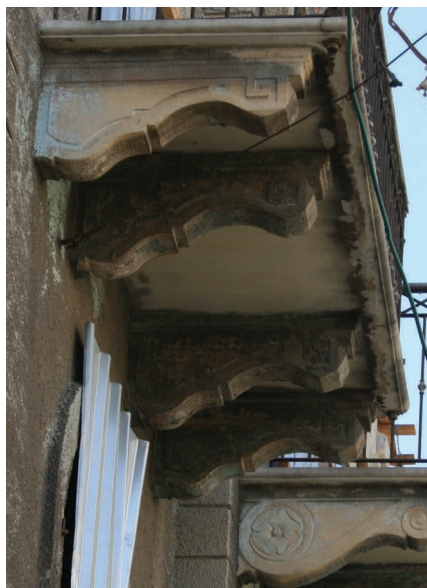
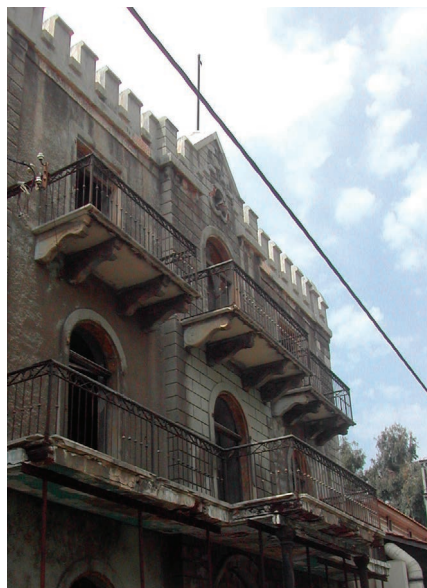
מרפסת זיזית מלוח בטון מלבני הנשען על תומכות מפריקסט בטון. מעקה המרפסת קל. למרפסות מסוג זה לא תוכנן פרט ניקוז ולכן מרפסות רבות שונו ונבנה על גבן בסיס מעקה לא מקורי. מבנה זה כונה בזמנו 'לה גרנד הוטל'.

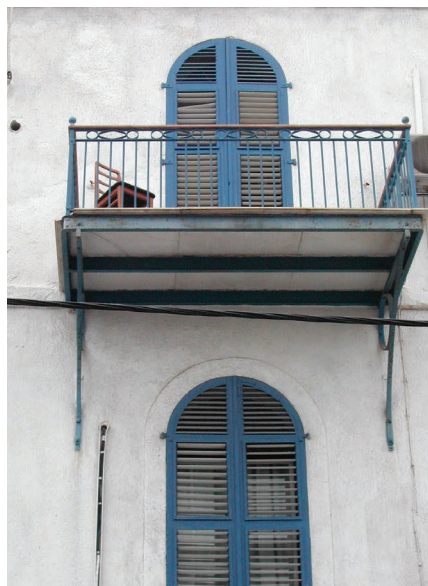
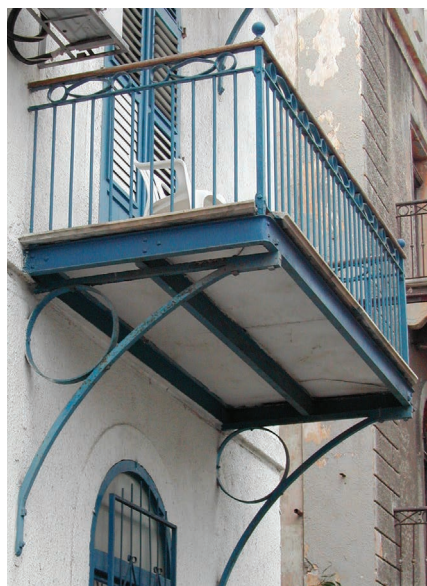
מרפסת זיזית מלוחות בטון נשענת על קונסטרוקציה קלה. מעקה המרפסת קל עם מאחז יד מעץ. האדן התחתון המופיע בבסיס המרפסת אינו מקורי.

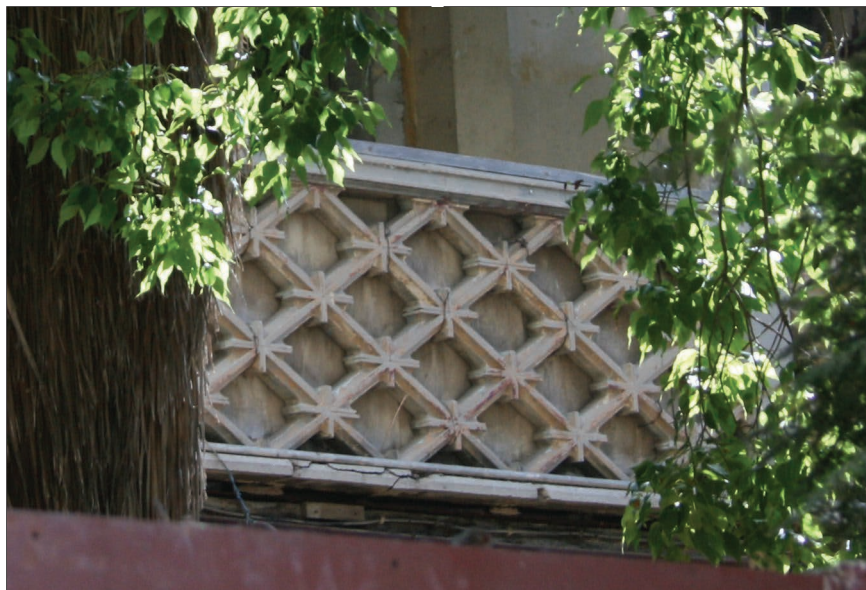
מרפסת הנתמכת בעמודים מפריקסט בטון. מעקה המרפסת מחורר ומסוגן. המעקה בנוי ממסגרת המורכבת מ-4 חוליות בסיסיות מפריקסט בטון. החוליות קשורות לעמודי הקצה ולמאחז היד.

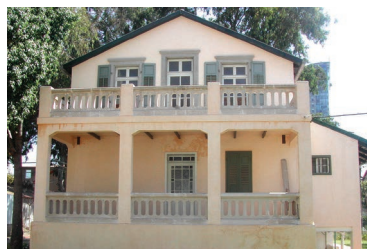
מרפסת בנויה ומקורה באופן מלא על ידי מרפסת בקומה הראשונה. מעקה המרפסת בנוי מלוחות מפריקסט בטון קבועים בין עמודים. סדרת החריצים האנכיים במעקה תורמים לאוויר מפולש במרפסת.

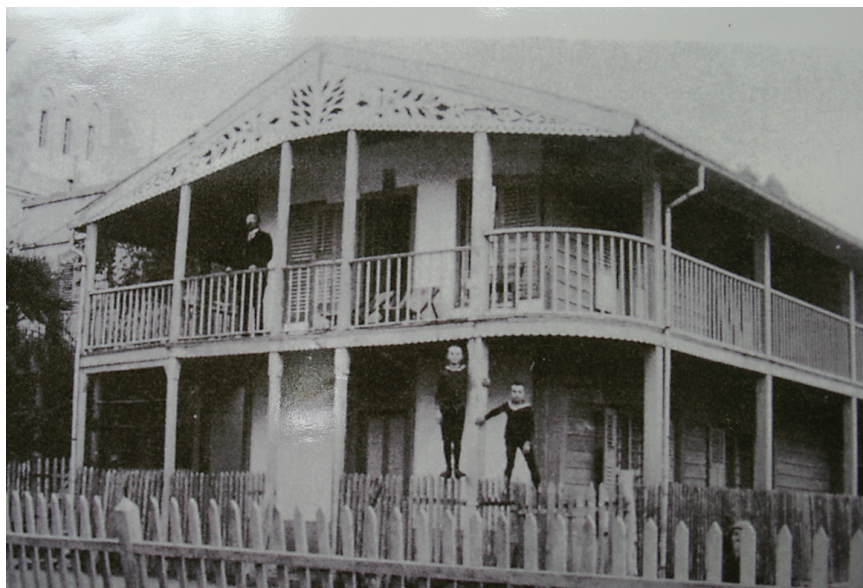
מרפסת מעץ הנשענת על עמודים בכל היקף המבנה. מעקה קל מעץ עובר בין העמודים הנושאים את גג הרעפים. את צד הגמלון מעטר לוח עץ עם דוגמא. מרפסות מעץ היו אופייניות לבניה במושבה האמריקאית, פרט זה שוחזר.

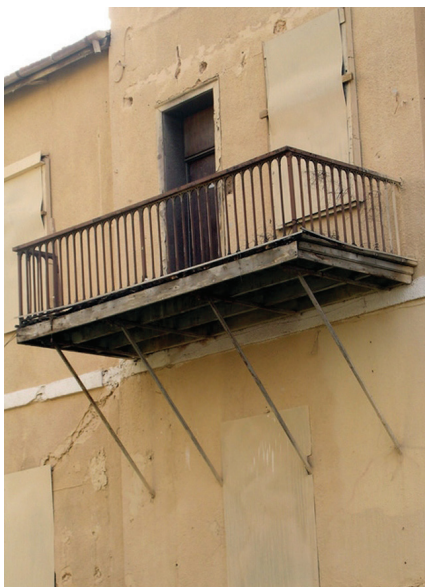
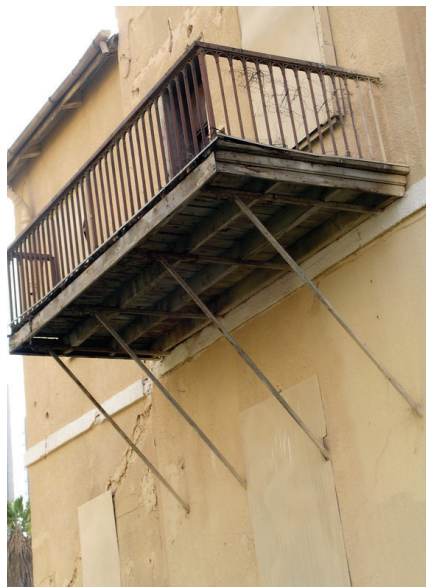
מרפסת מעץ הנשענת על תמיכות לא מקוריות. מעקה קל מעץ מקיף את המרפסת. רצפת המרפסת מורכבת מסדרת לוחות הניצבים לחזית ומתחתיהם קורות קושרות מוסתרות על ידי קרניז הקפי.

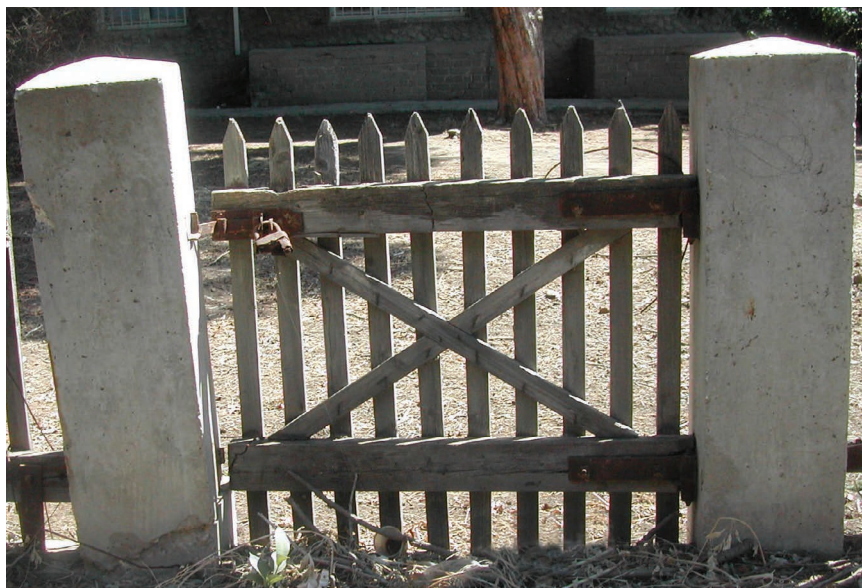
שער כניסה מלוחות עץ קבוע בין עמודים מפריקסט בטון. כנף השער מעוצבת בצורה דומה לגדר עצמה. השער אופייני לתקופה המוקדמת של ההתיישבות הטמפלרית בארץ.

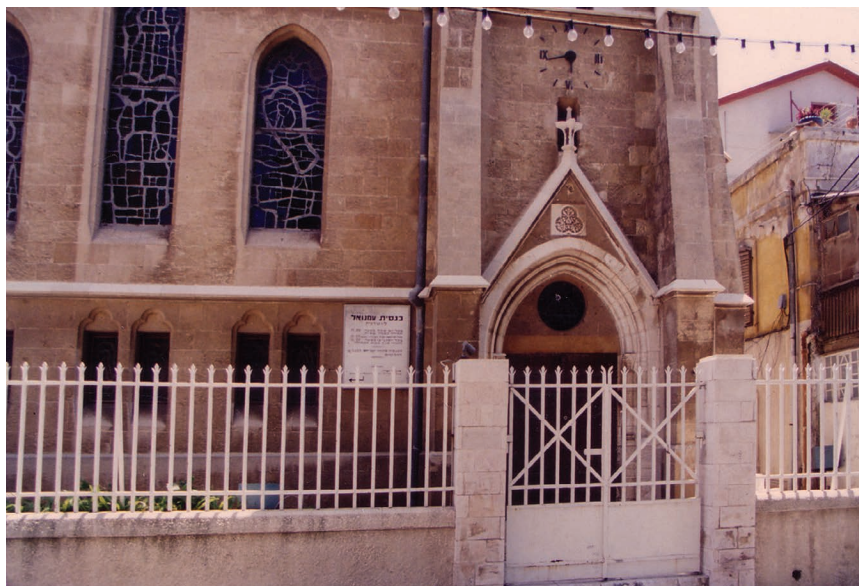
שער כניסה דו כנפי מברזל קבוע בין עמודים בנויים. השער מורכב מפלחים אנכיים שטוחים בחלקו העליון ולוח פח בחלקו התחתון. השער מעוצב בצורה דומה לגדר, אך חלקה התחתון בנוי. השער אופייני לתקופה המאוחרת של ההתיישבות הטמפלרית בארץ.

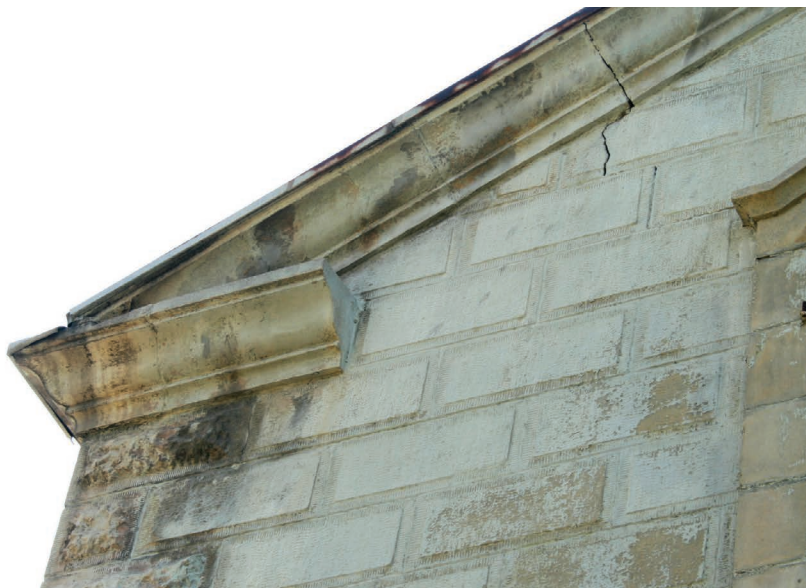
תעלת מרזב שקוע עשויה מפריקסט בטון. התעלה מקיפה את המבנה לאורך קו המפגש בין הגג וקיר המבנה. תעלה זו מסתירה את ניקוז הגג בהיקפו. פרט זה מראה את פרופיל המרזב מצד המבנה.

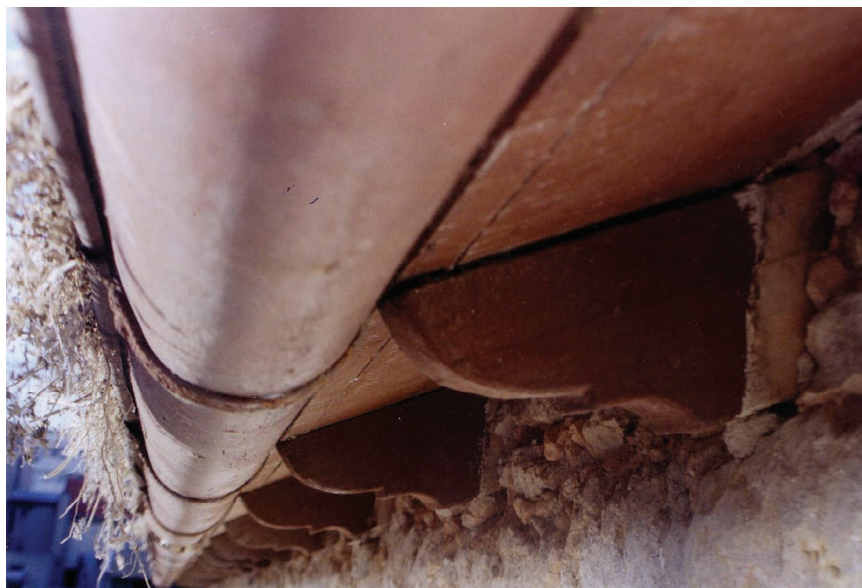
ארגז רוח מעץ לגג רעפים. לוחות העץ מונחים במקביל לחזית מתחת לקורות התומכות. פרופיל הקורה שונה מפרט ג-4.

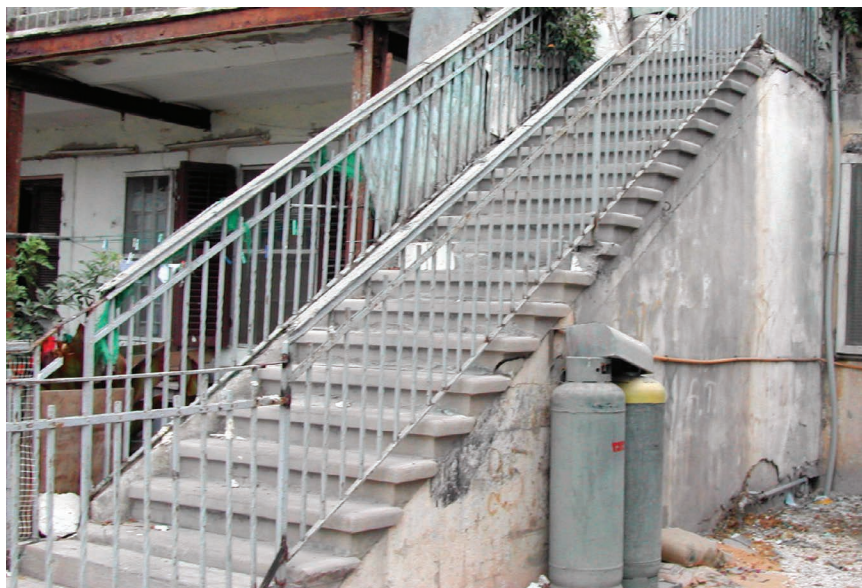
מדרגות חוץ מפריקסט בטון גלוי. הגרם  
חופשי משני צדדיו, וסגור על ידי קיר  
בנוי מתחתיו. מעקה הגרם קל.

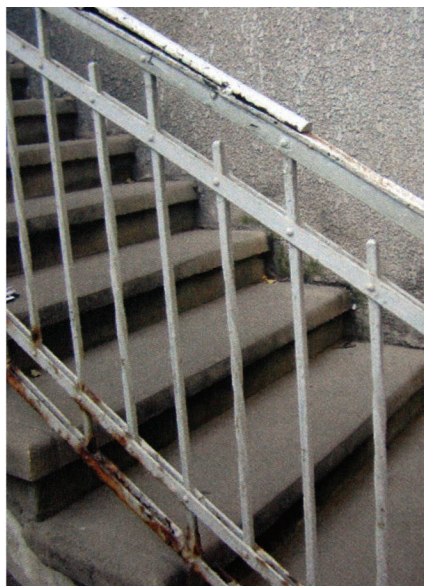
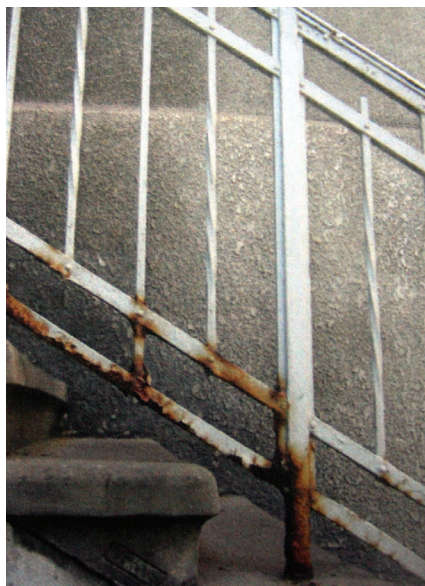
מדרגות חוץ מפריקסט בטון גלוי. שלח המדרגה עם פרט קצה מרובע אופייני לתקופה. הטבעה של חותמת מפעל הייצור 'Wieland' נמצאת בצד המדרגה. מעקה הגרם קל.

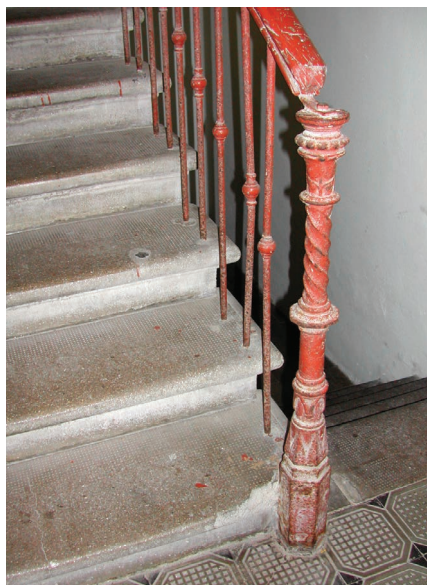
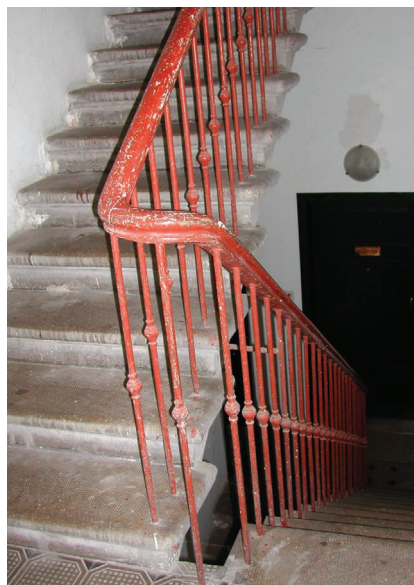
מדרגות פנים בחדר מדרגות משותף, המדרגות עשויות יציקות פריקסט בטון גלוי. על המדרגות ניצב מעקה קל ומאחז יד מסוגנן מעץ. הגרם נשמר במצבו המקורי בו המדרגות מרוכבות כיחידות טרומיות זו על גבי זו ללא קורה תחתונה קושרת.

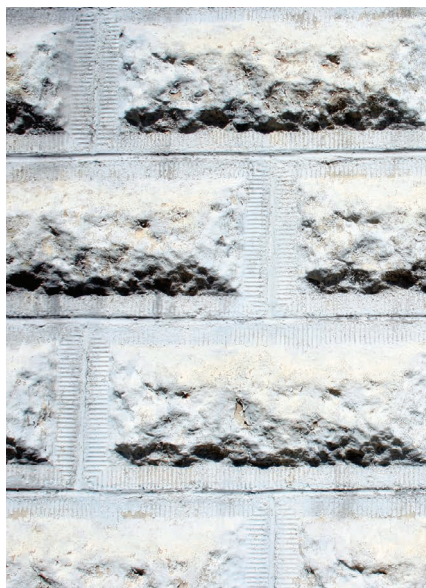
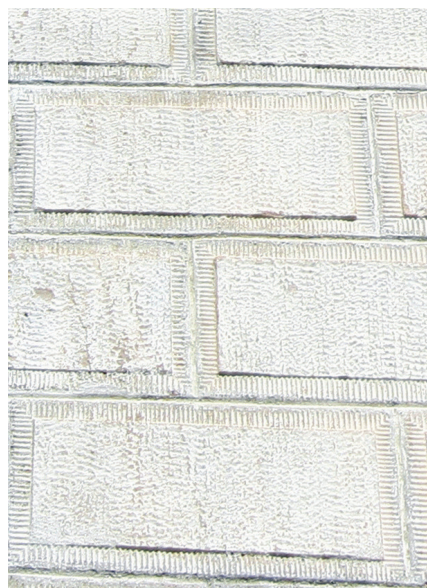
לבנים דמויות אבן מפריקסט בטון מעטורות  
את כל חזיתות המבנה. הלבנים יוצרו  
במפעל וילנד ביפו. הלבנים הוטבעו  
בצורה האופיינית לסיתות אבן עם תבליט  
רדוד בהיקף ותבליט גס במרכז הלבנה.

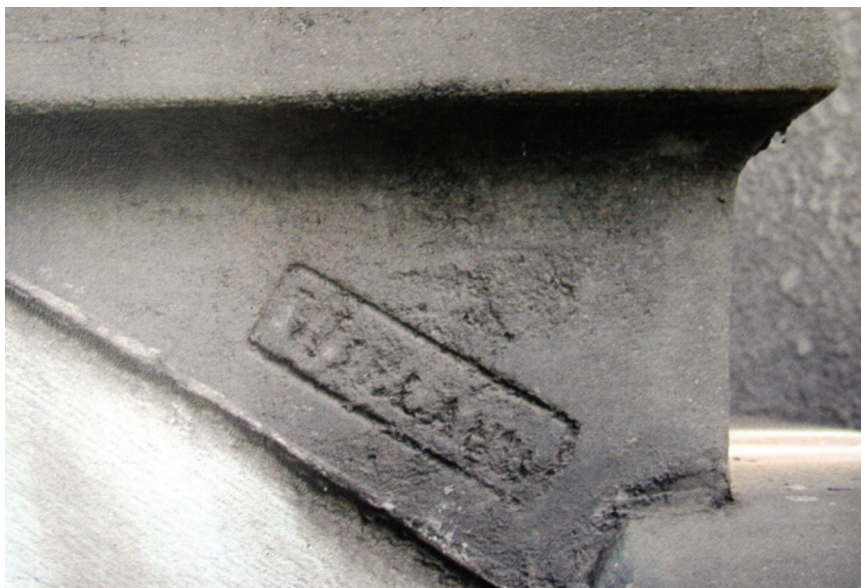
חותמת מפעל הייצור 'Wieland' נמצאת בצד המדרגה במבנה זה. חותמת זו הוטבעה באלמנטים שונים מפריקסט בטון כגון מדרגות, מעקות מרפסות ומסגרות פתחים, ועל אלמנטים נוספים בבניין כגון רעפים.

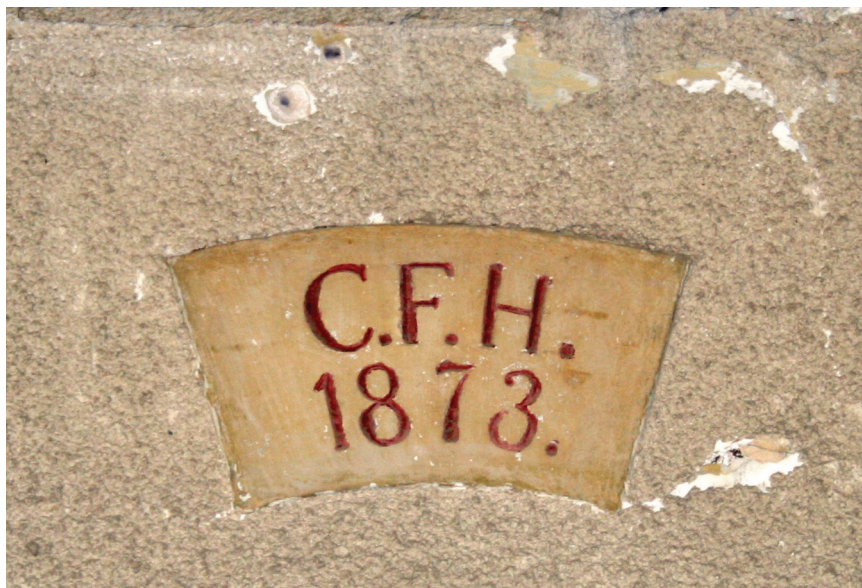
כתובת חרוטה על לוח אבן מעל פתח הכניסה למבנה. בכתובת מופיעות ראשי תיבות ושנת הקמת המבנה: 1873.

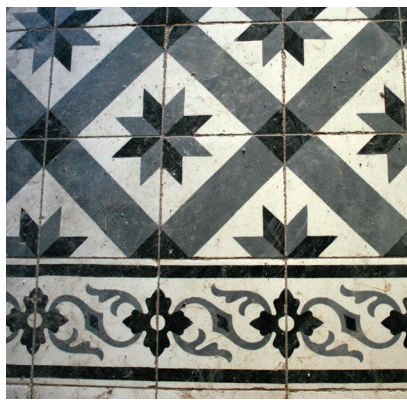
4 •

3. מנדלר 6 - ריצוף צבעוני  
4. מנדלר 6 ריצוף עץ

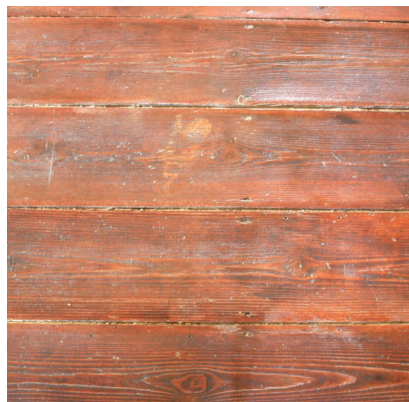
2 •

1. ארניא 4 - ריצוף צבעוני  
2. מנדלר 14 - ריצוף צבעוני

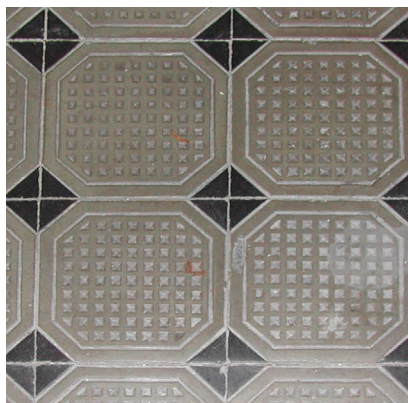
8 •

7. אלעזר 15 - ריצוף חוץ  
8. אלעזר 15 - ריצוף חוץ

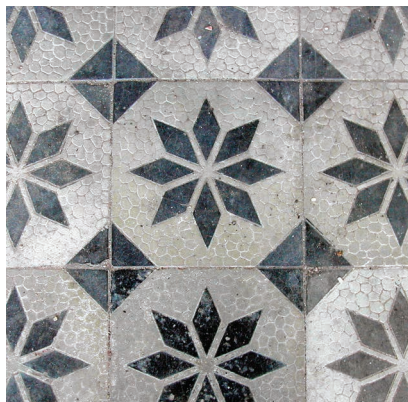
5. סמטת שלוש 25 - ריצוף חוץ  
6. ארניא 4 - ריצוף חוץ
