# נווה צדק

## 1880-1920

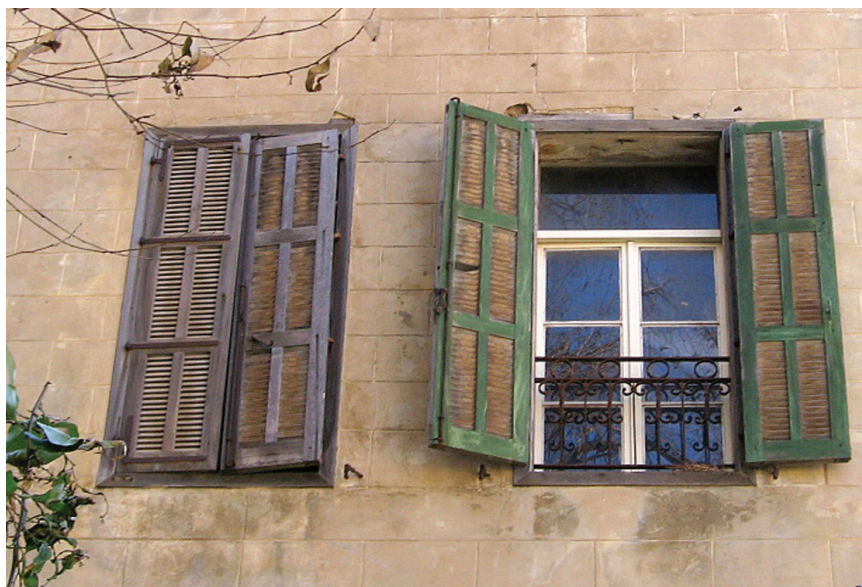
חלון עץ דו כנפי מלבני עם חלק עליון קבוע מחולק ל-2 הכולל הלבשת עץ. החלונות בפרופורציה אנכית במידות 90/180 ס"מ. בכנף התריס חלוקה אחת אופיינית, במקור שני השדות כללו תריסי רפפה קבועים.

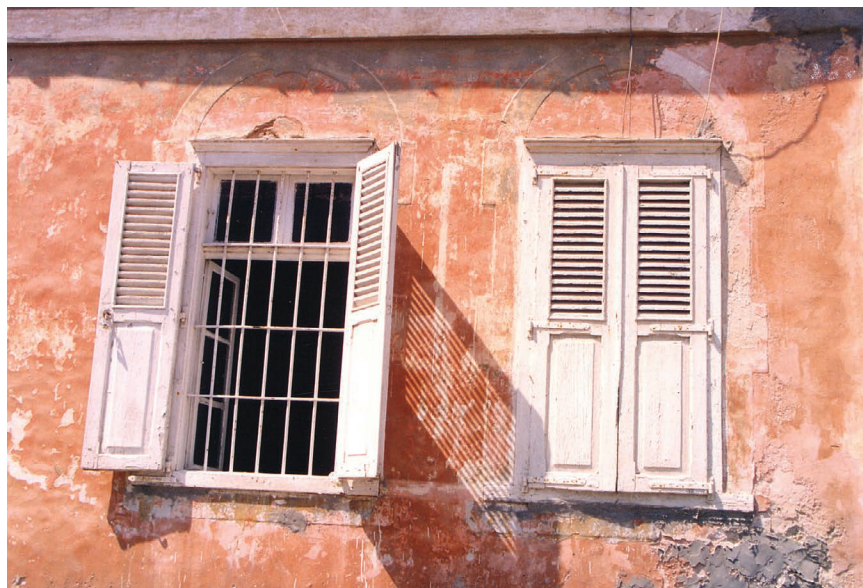
חלון עץ דו כנפי מלבני עם חלק עליון קבוע מחולק ל-2 הכולל הלבשת עץ. החלונות בפרופורציה אנכית. בכנף התריס חלוקה ל-3 שדות שווים, במרכז הלבשת העץ עיטור אופייני, שניתן לראות גם בהלבשות עץ לפתחים קשתיים, ראה פרט ח-4.

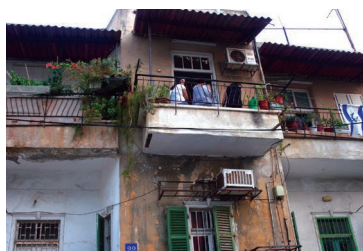
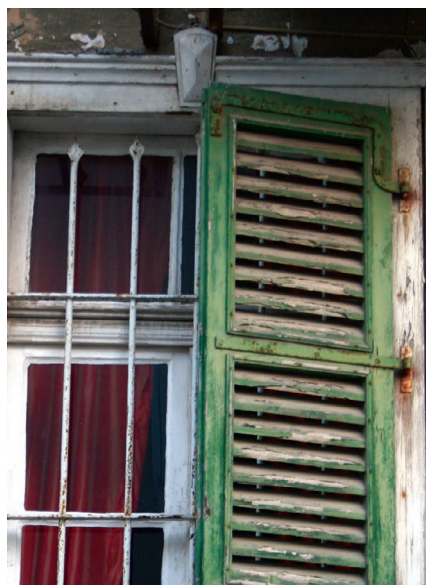
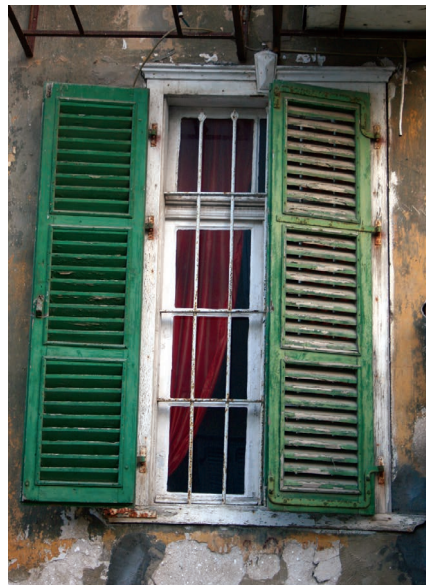
חלון קשתי עם חלק עליון קבוע מחולק ל-3 הכולל הלבשת עץ מקורית, החלון לא נמצא במצבו המקורי. החלונות בפרופורציה אנכית. התריס שמור במצב מקורי וכולל מוט פתיחה. במרכז הלבשת העץ עיטור אופייני.

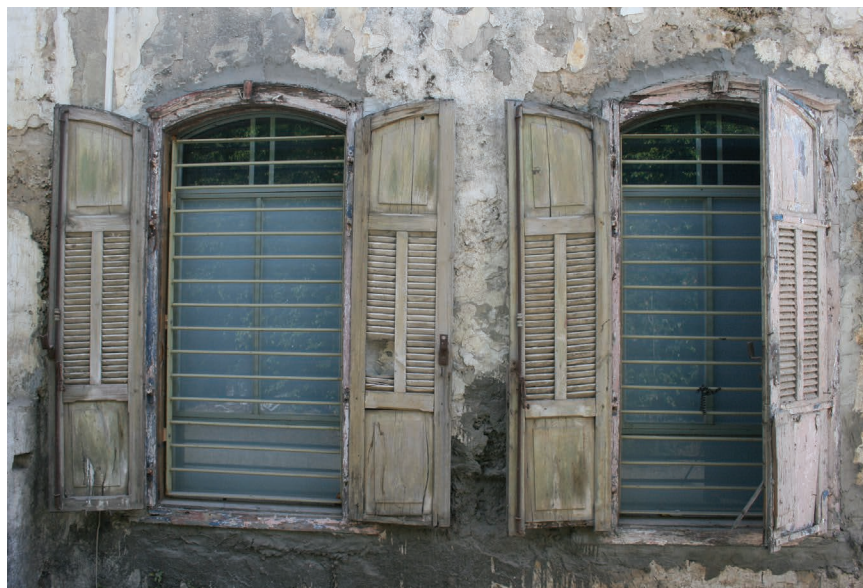
חלון דו כנפי עם חלק עליון קבוע נתון במסגרת קשתית מפריקסט בטון. החלון תוכנן בפרופורציה אנכית. בבל כנף 3 חלוקות שוות. במרכז החלון הקבוע מופיעה חלוקה מלבנית אופיינית. הסורג הפנימי לא מקורי.

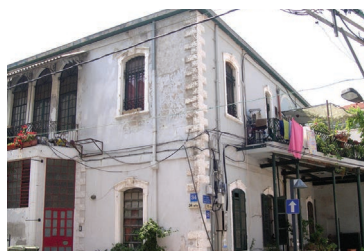
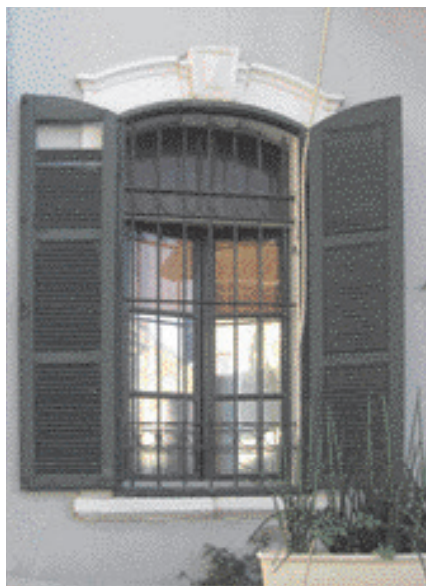
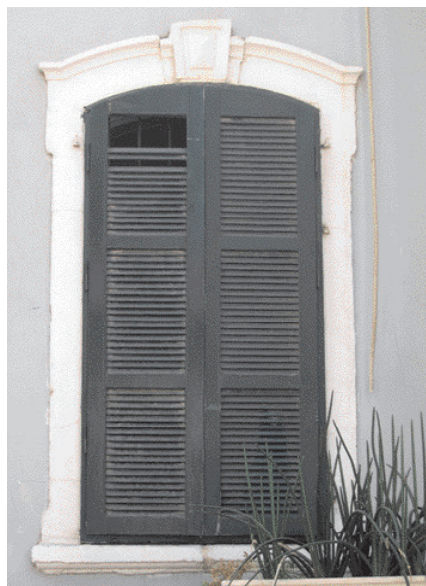
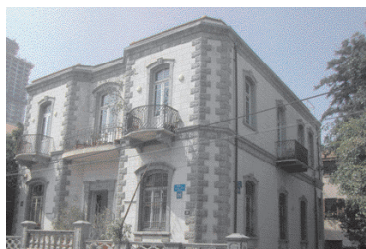
חלון דו כנפי עם חלון קיפ עם ציר תחתון מעליו נתון במסגרת מפריקסט בטון. בכל כנף 3 חלוקות בלתי שוות. במרכז החלון העליון מופיעה חלוקה מלבנית אופיינית. סורג פנימי מקורי מופיע בפתח החלון של קומת הקרקע ובפתח המרתף.

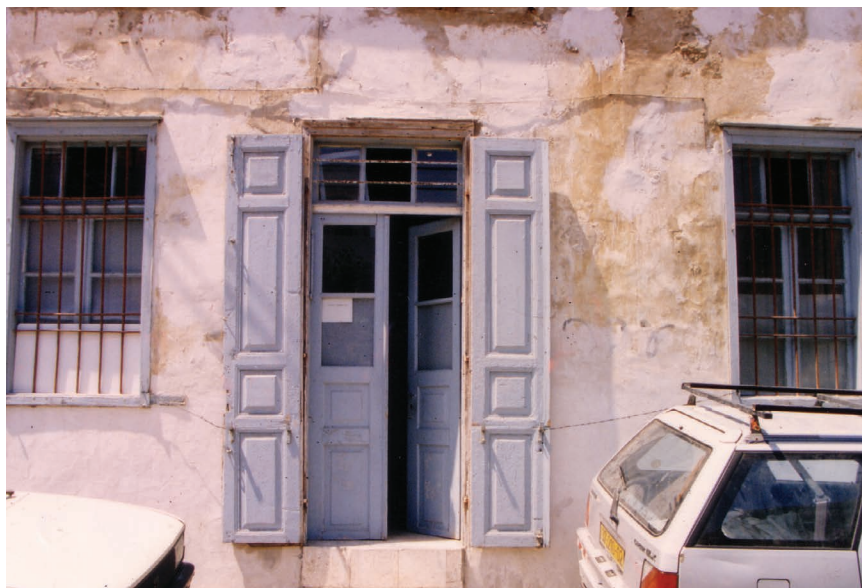
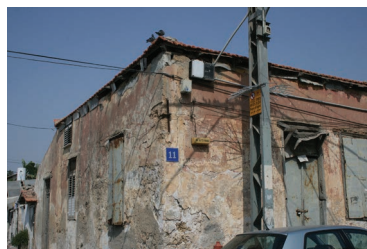
דלת כניסה מלבנית דו כנפית מעץ.  
מעל לדלתות מופיע חלון קבוע המחולק  
ל-3 חלקים שווים. הסורג הפנימי מקורי.  
קורת העץ מעל פתח הדלת חורגת מגבולות  
המסגרת אופיינית לפתחי חלונות ודלתות  
בנוה צדק.

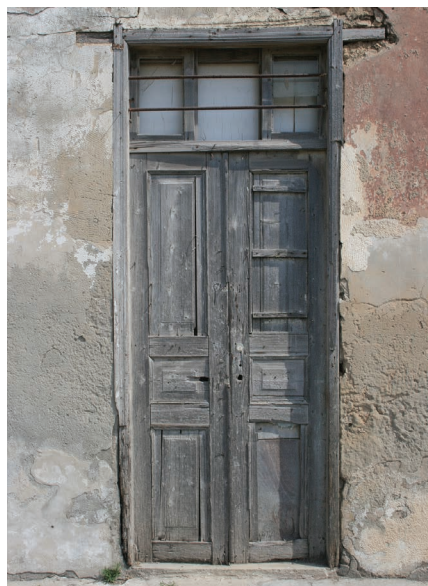
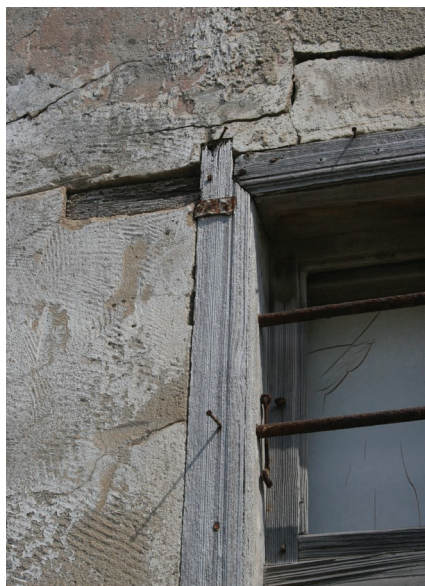
דלת כניסה קשתית דו כנפית מעץ. מעל לדלתות מופיע חלון קבוע במסגרת עץ ובמרכזו חלוקה מלבנית אופיינית לפתחים בנוה צדק (ראה פרט ח-4 בפרק זה). במרכז הלבשת העץ עיטור אופייני, שניתן לראות גם בהלבשות עץ לפתחים ריבועים,

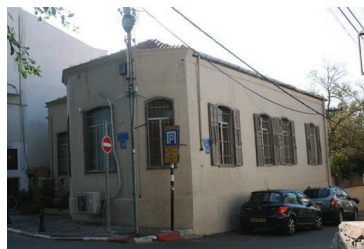
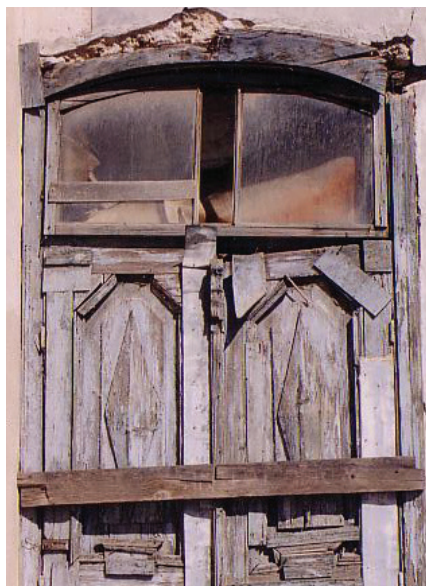
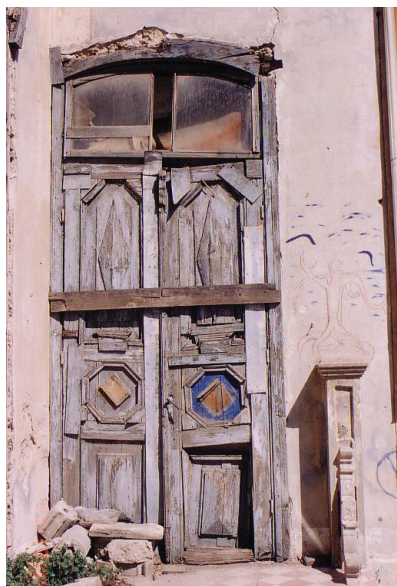
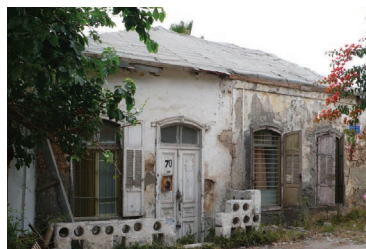
דלת כניסה קשתית דו כנפית מעץ. מעל לדלתות מופיע חלון קבוע ובמרכזו חלוקה מלבנית אופיינית לפתחים בנוה צדק (ראה פרט ח-4 בפרק זה). במרכז הלבשת העץ עיטור אופייני, שניתן לראות גם בהלבשות עץ לפתחים ריבועים, ראה פרט ד-11.

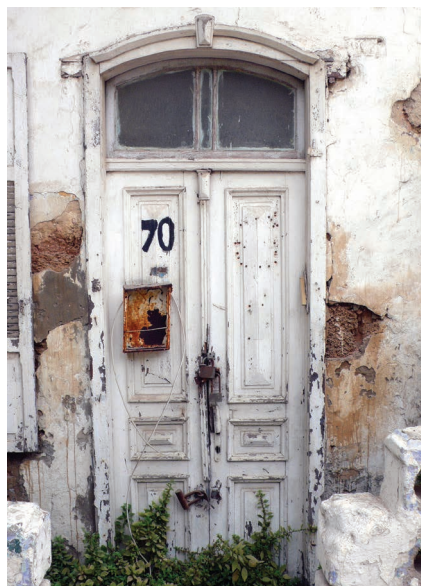
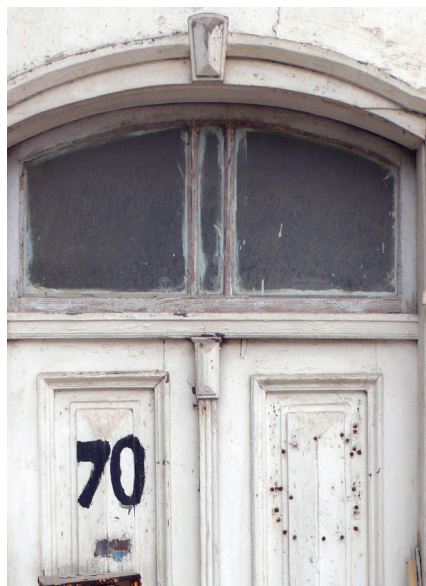
דלת כניסה מלבנית דו כנפית מעץ נתונה במסגרת פריקסט מבטון. לדלת ידית מסוגנת מברזל. בניין זה ותאומו מפינס 32 הינם בניינים זהים, בשני הבניינים נשתמרו פרטים רבים.

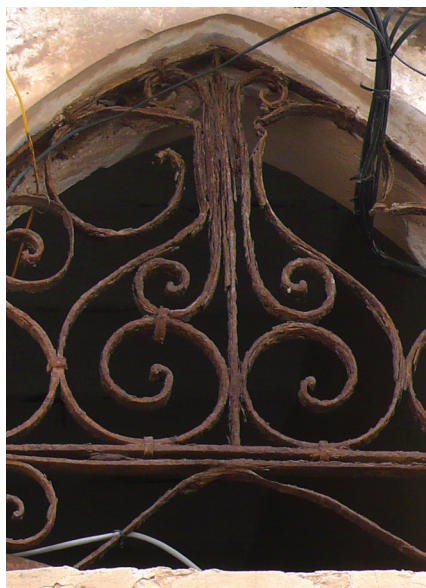
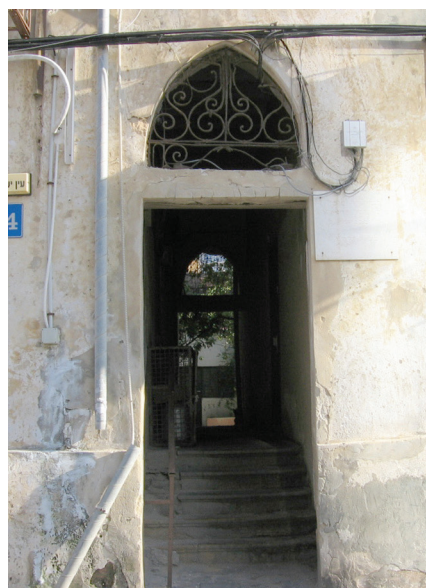
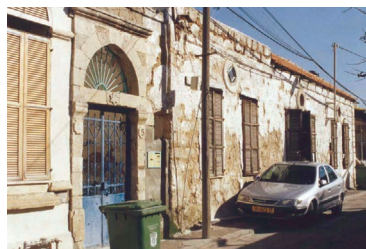
פתח בגדר בנויה הכולל פתח קשתי מעל חגורה מאבן. המפתח בנוי מאבני כורכר מסותתות ללא טיח, בפתח הקשתי פרזול מקורי קבוע. בפתח הכניסה קיים שער דו כנפי קל. מפתח כניסה זה אופייני למבנים הבנויים סביב חצר פנימית.

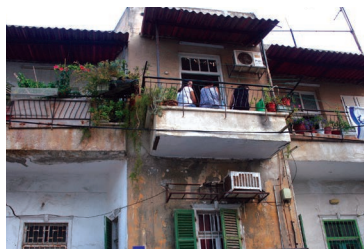
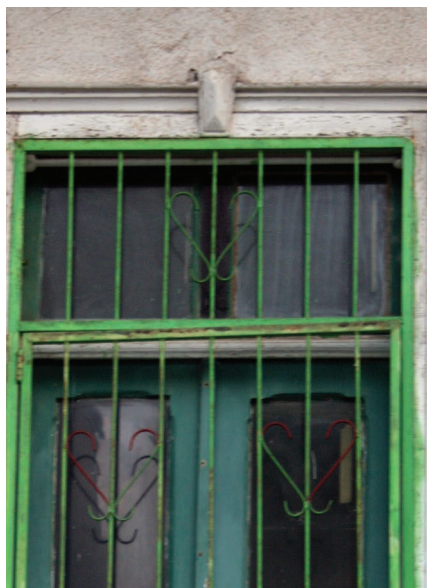
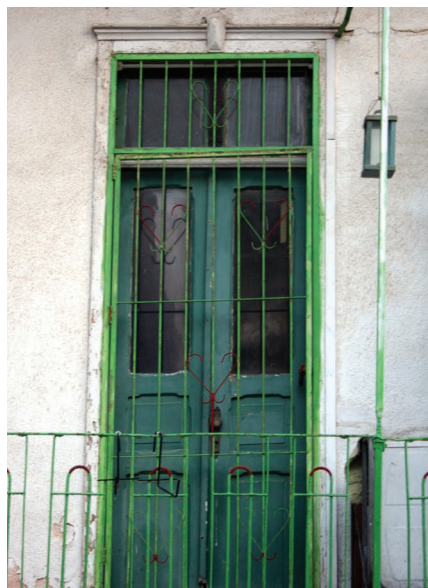
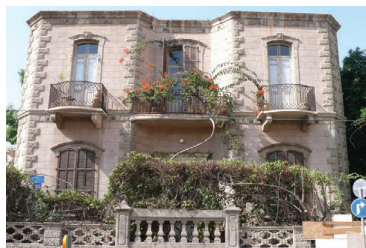
דלת יציאה למרפסת דו כנפית מעץ נתונה במסגרת קשתית מפריקסט בטון. מעל לדלתות מופיע חלון קבוע במסגרת עץ ובמרכזו חלוקה מלבנית אופיינית לפתחים בנוה צדק (ראה פרט ח-4 בפרק זה). במרכז המסגרת עיטור דמוי אבן ראשה.

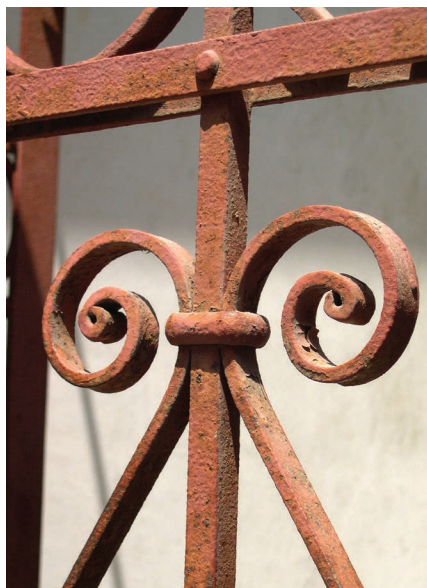
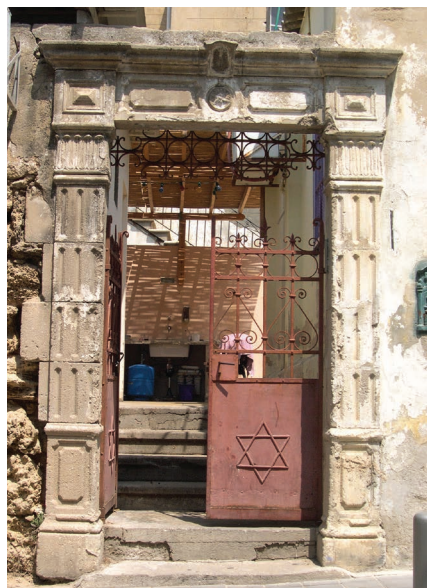
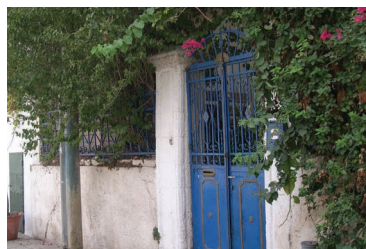
שער דו כנפי קל, קבוע בין עמודי פריקסט מעוטרים. בתמונות מוצג השער במצבו המקורי ללא הקשת ובמצבו הנוכחי כולל התוספת הקשתית.

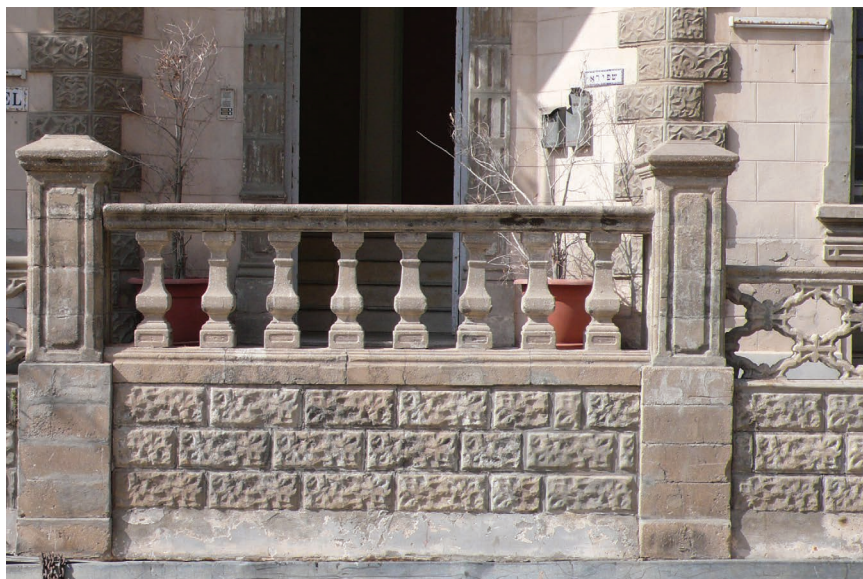
מעקה גדר בנוי מלבנים בחלקו התחתון ומ'בקבוקים' מפריקסט בטון כולל מאחז יד בחלקו העליון. פרט עמוד הקצה מפריקסט בטון זהה לזה שבפרט ש-2 בפרק זה.

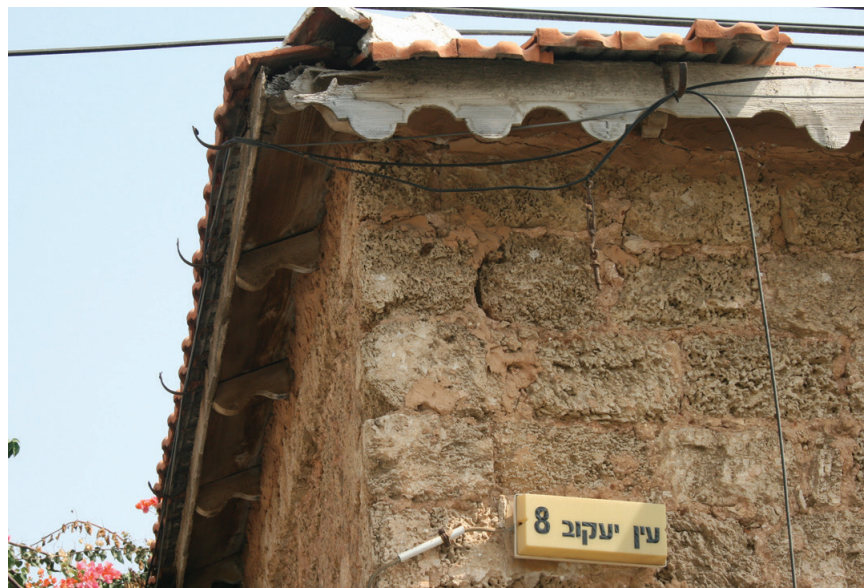
כרכוב גג מעץ. הכרכוב מכסה את קורות העץ של גג הרעפים ומעניק סיומת לגג. פרט טיפוסי זה חוזר על עצמו בבתים נוספים כמו הבית ברחוב רוקח 24.

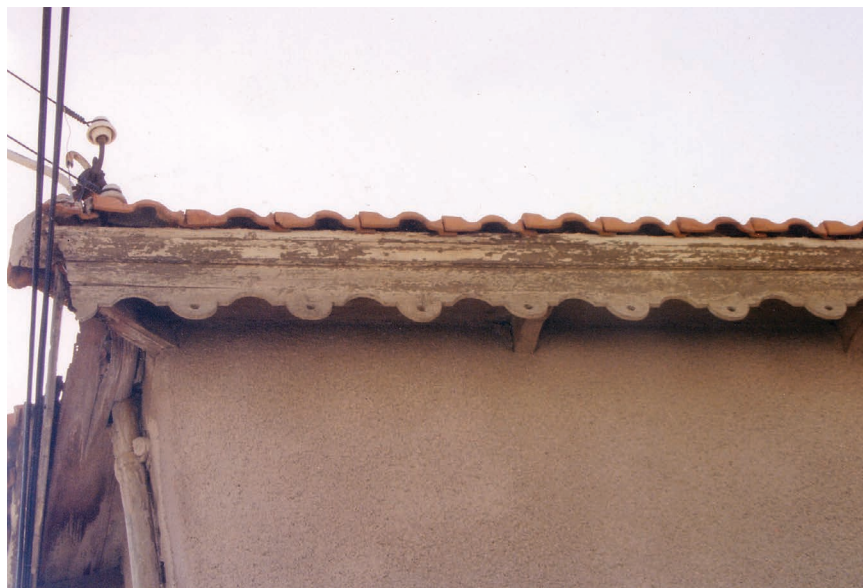
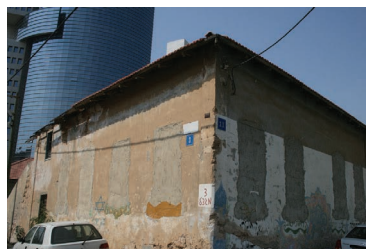
פרופיל קורת עץ מסוגננת של גג הרעפים.  
קורת הפינה של גג הרעפים שונה בזווית,  
עובי וצורה מקורה מחלקת של פאת הגג.

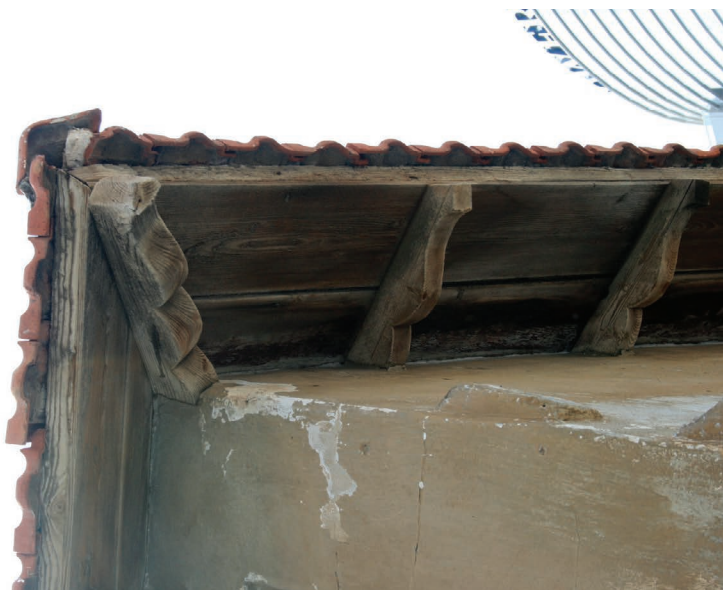
עיטור פינה מפריקסט בטון דמוי אבן מסותתת. עיטור זה מופיע בבתים היוקרתיים המקורים. בגרסתם הזולה יותר נעשו עיטורים דמויי אבן על גבי הטיח. בניין זה ותאומו מפינס 32 הינם בניינים זהים, בשני הבניינים נשתמרו פרטים רבים.

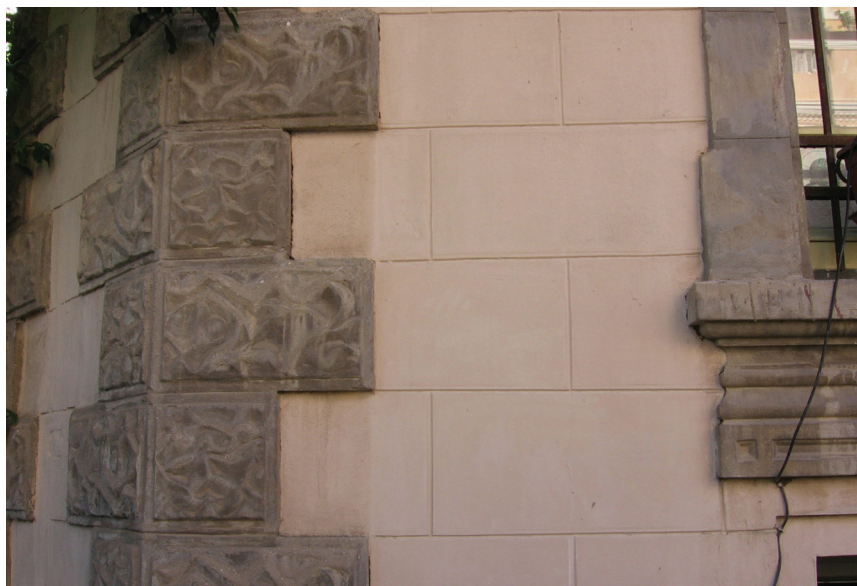
עיטור מטיח סביב פתחים במבנה בגוון שונה מגוון הקיר. המסגרת הקשתית מעניקה אופי מסגונן יותר לחלון המלבני הפשוט. אופייני מאוד לשכונת נוה צדק, ניתן לראות במבנים נוספים כגון הבתים ברחוב ש"ס 1, 16 והמגדל 8.
