בייארות בתל-אביב-יפו

מחקר וסקר אתרים

חלק ב

עיריית תל-אביב-יפו
אגף תכנון העיר
מחלקת שימור מבנים

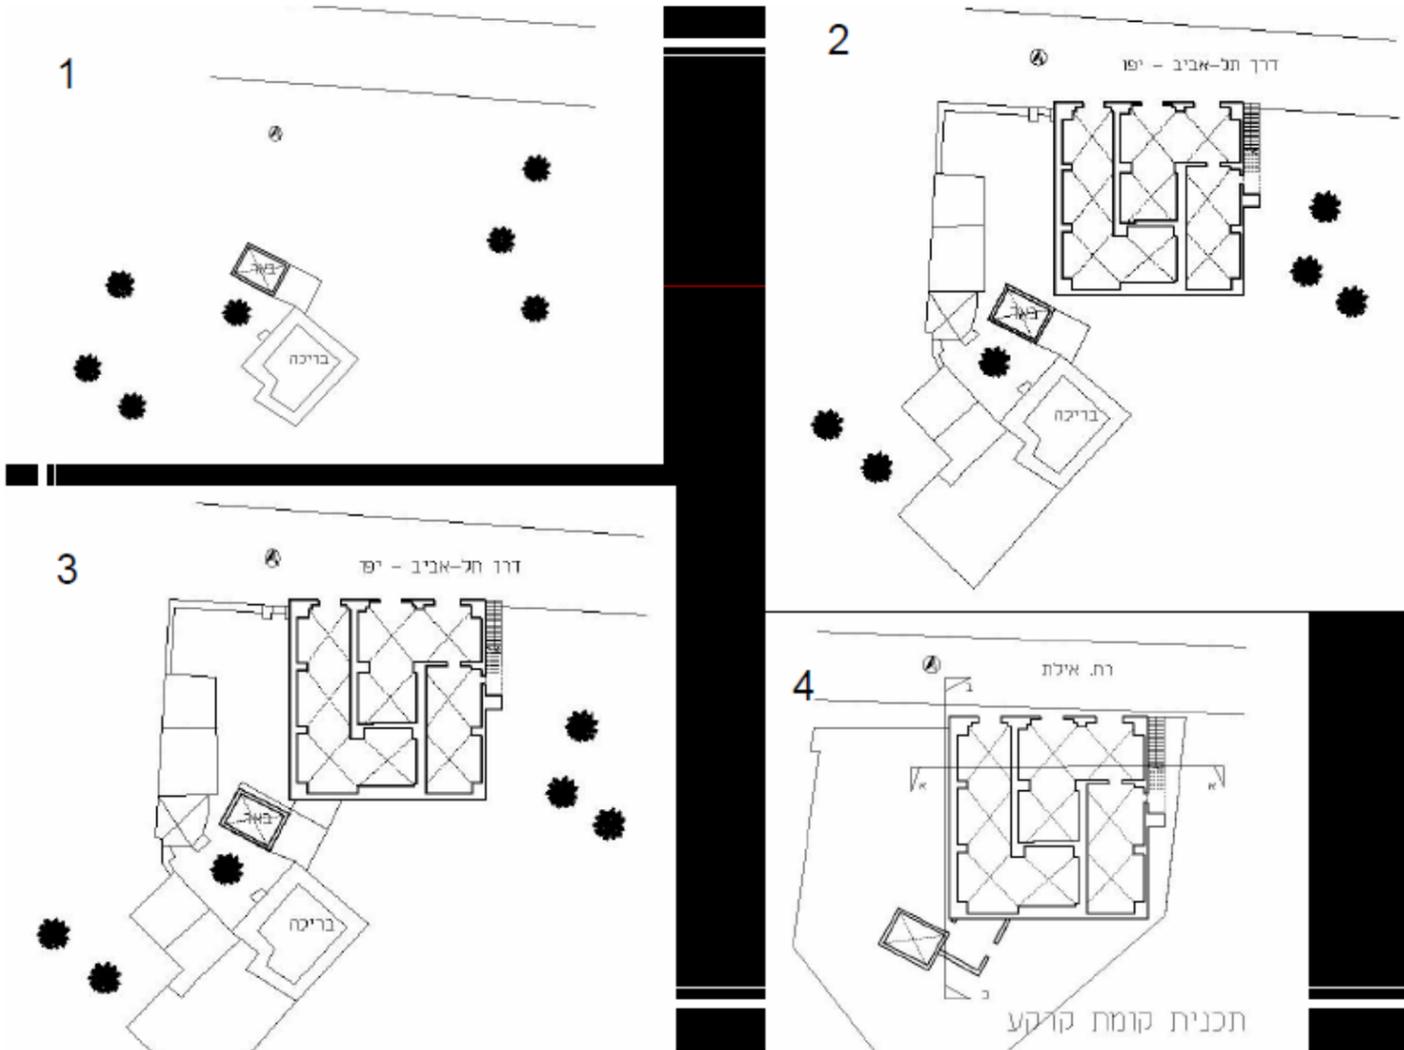
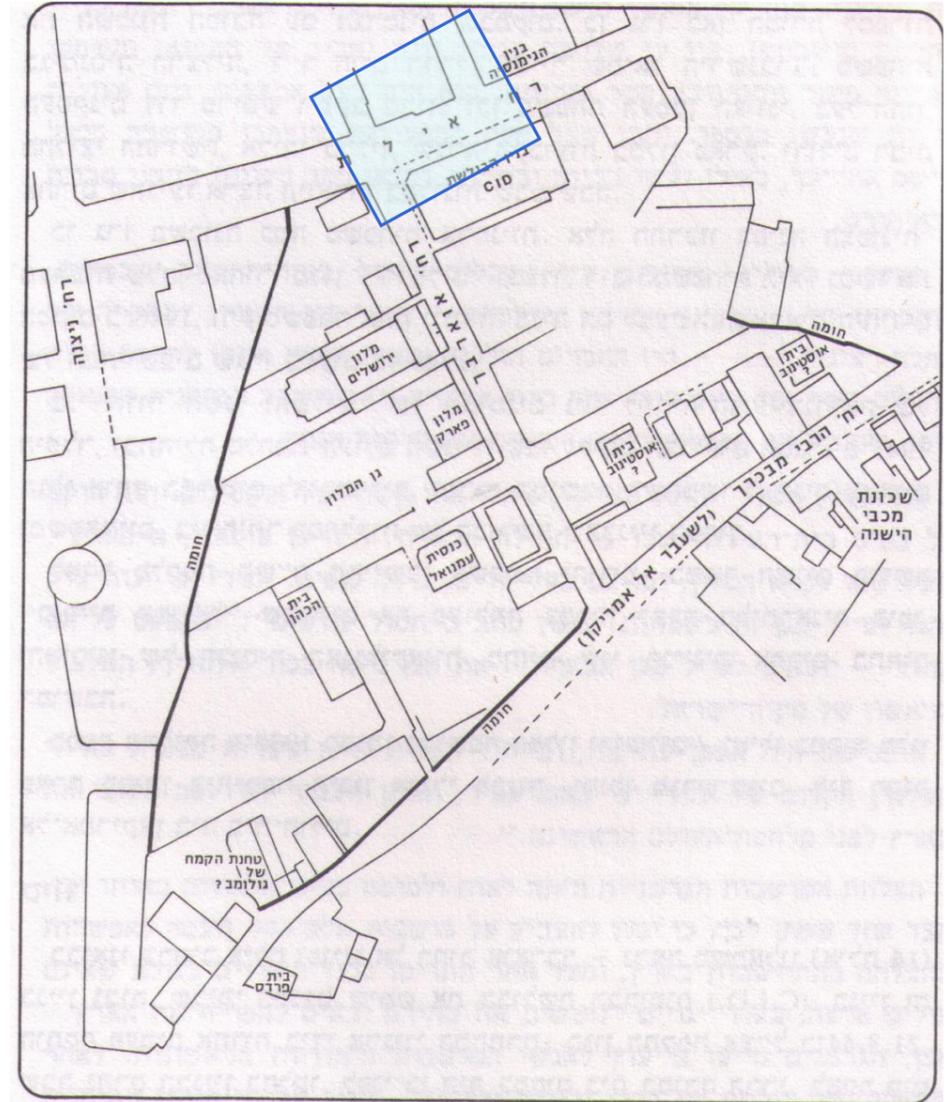
למעלה מימין: תכנית המושבה הטמפלרית ביפו (אילן תשמג 1982 96) לא מוצגות הבריכות למעלה משמאל: התפתחות המבנה. מתוך עבודת סטודנטים (ארז לוי, אוקסנה קוריומובה, 2007) למטה: פתחי האנטיליה, חזית מערבית של מבנה המגורים, פנים המבנה.

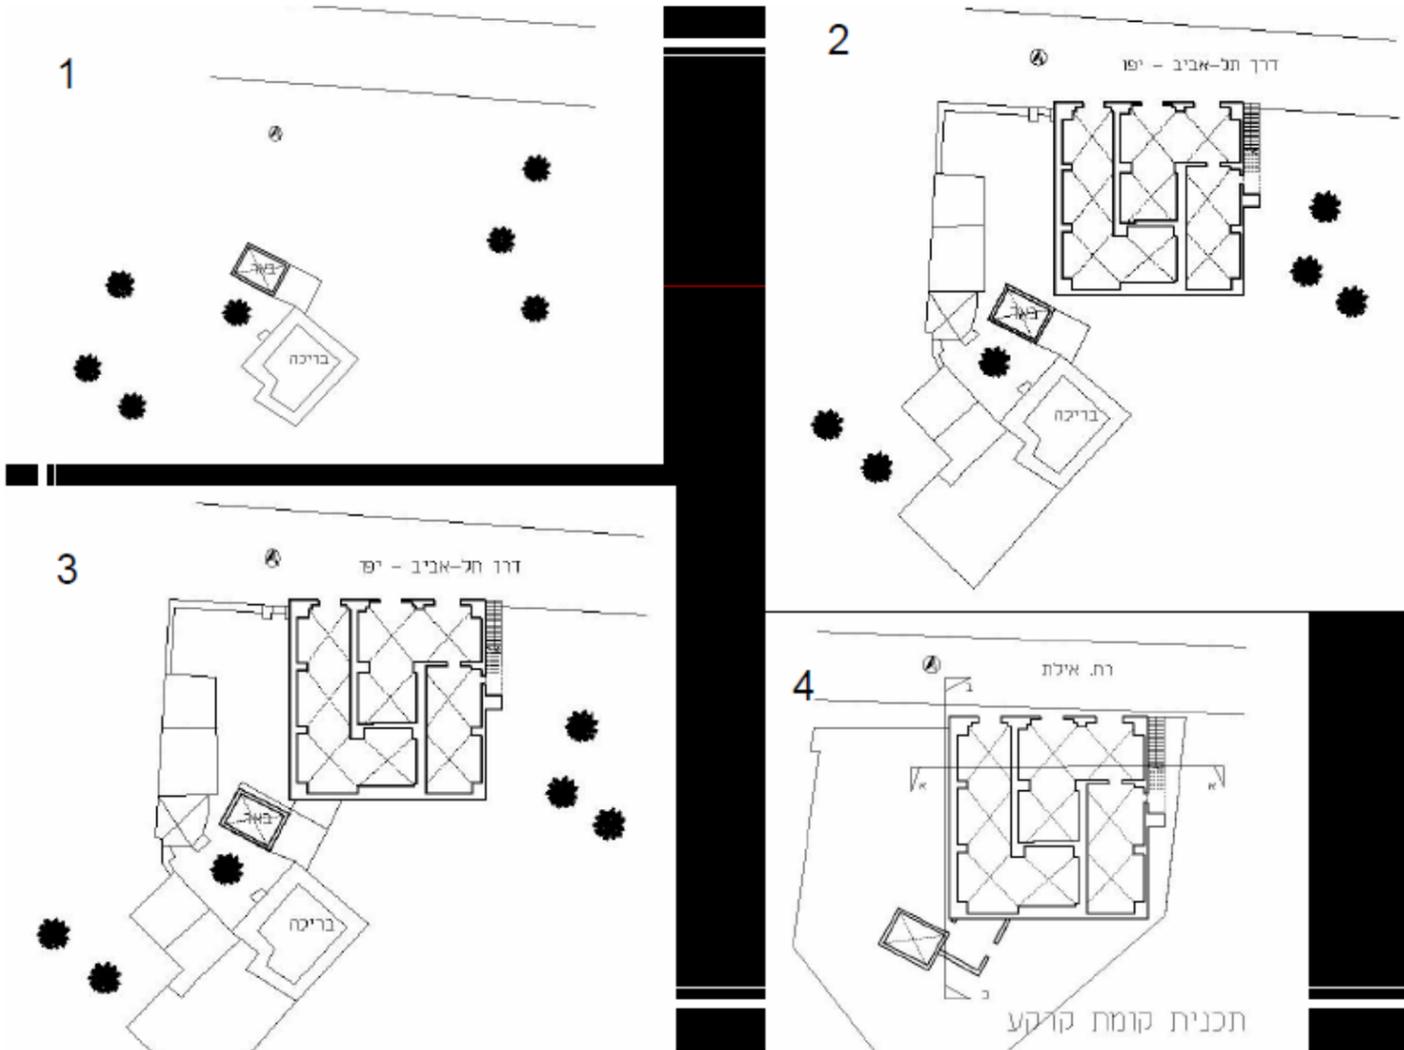
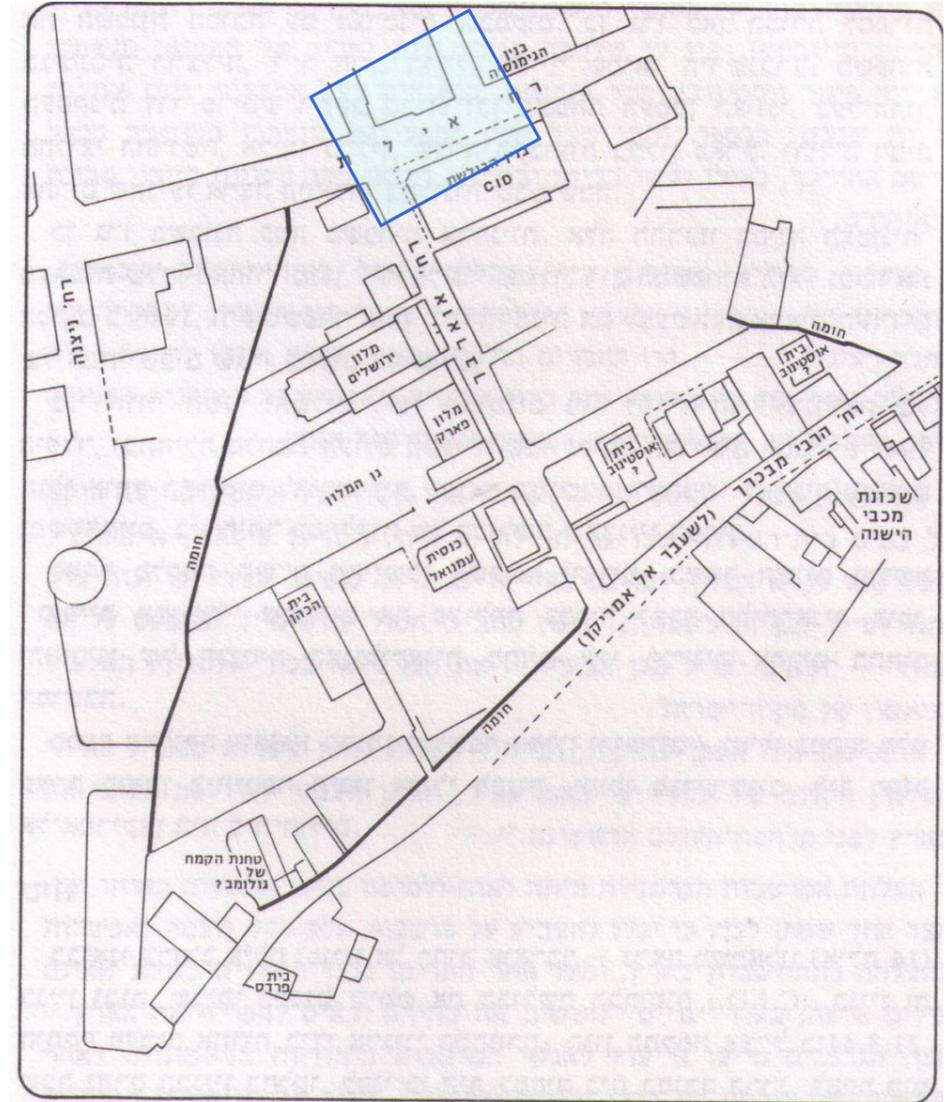
למעלה מימין: תכנית המושבה הטמפלרית ביפו (אילן תשמג 1982 96) לא מוצגות הבריכות למעלה משמאל: התפתחות המבנה. מתוך עבודת סטודנטים (ארז לוי, אוקסנה קוריומובה, 2007) למטה: פתחי האנטיליה, חזית מערבית של מבנה המגורים, פנים המבנה.

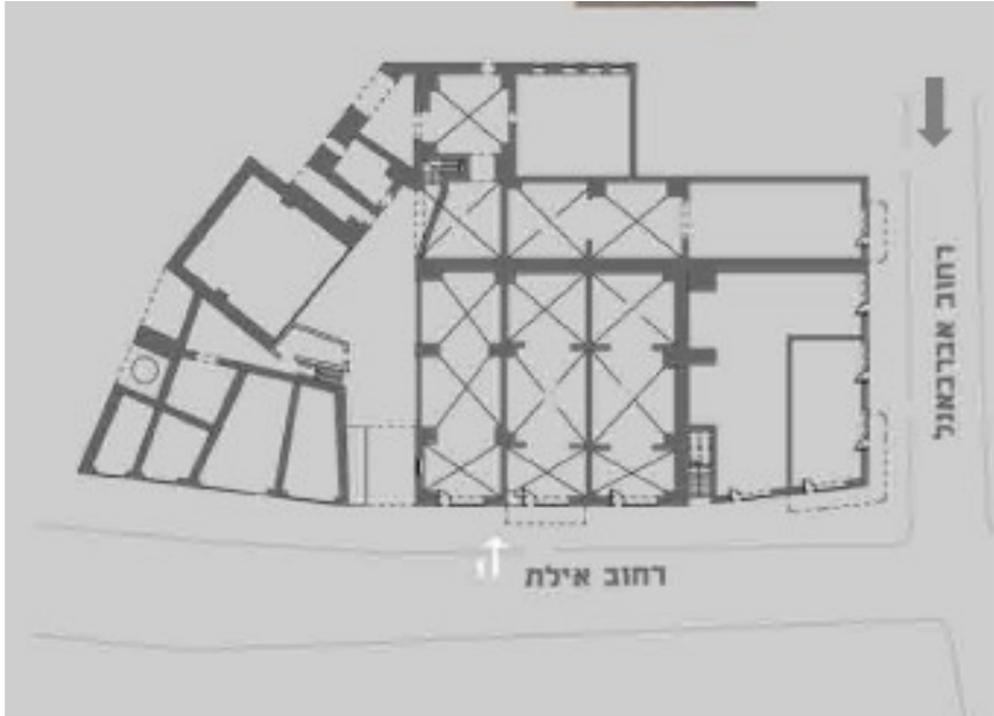
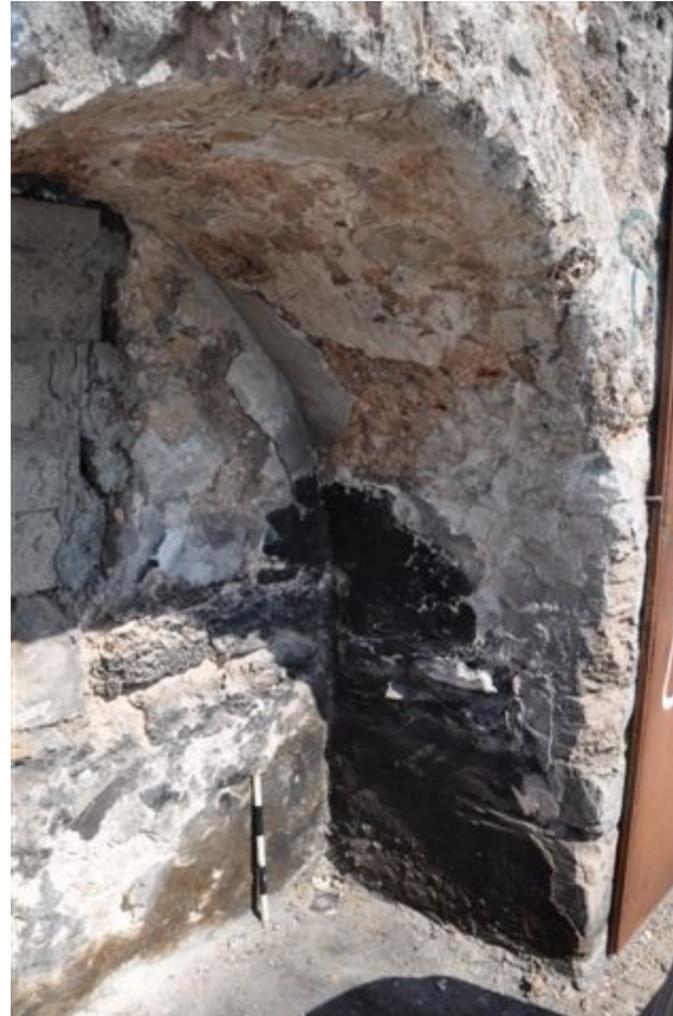
הערות: להלן תכנית מצב קיים (דהן ה, ובלאו מ, 2007).
תמונת סביל הפונה מזרחה וגרם המדרגות אל הגג...

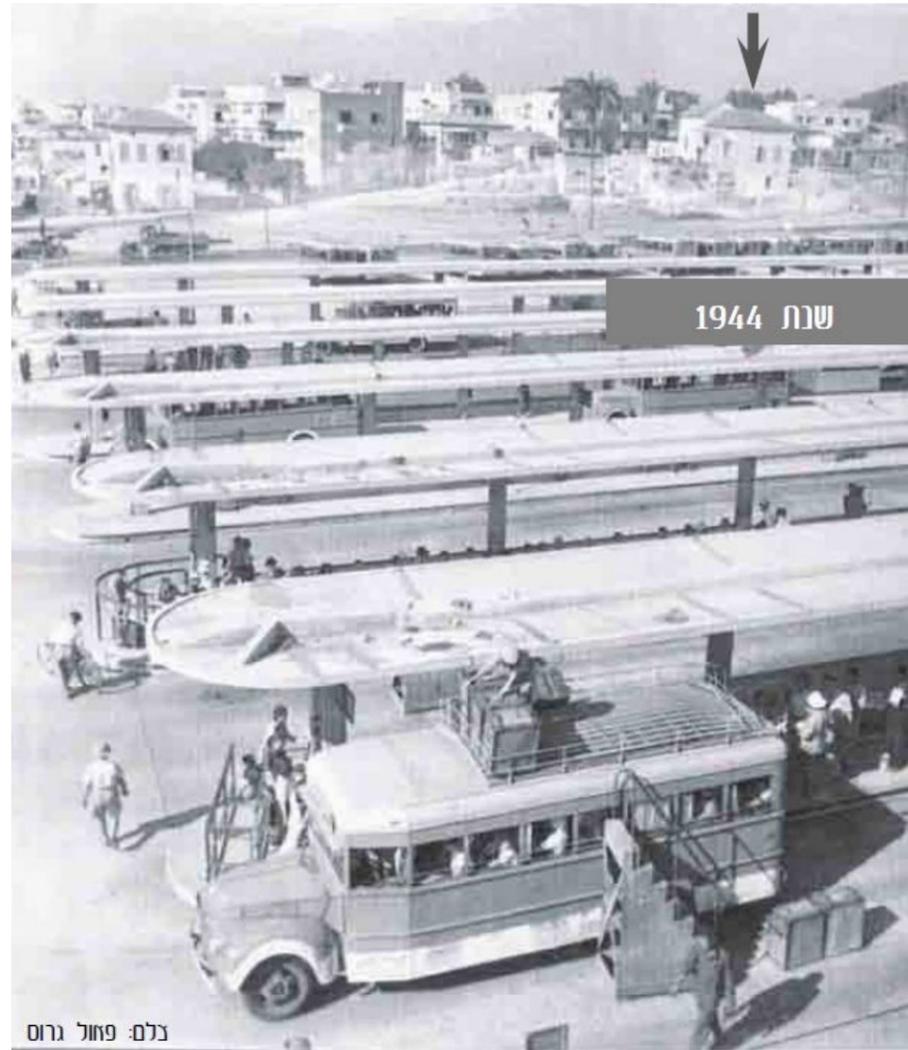
חתכים עכשוויים, תמונה היסטורית של התחנה המרכזית ובית רוק, מאחוריו הפרדס, צילום מקיר מצויר בבית (גזית, עמיהוד, שטיין, 2007)

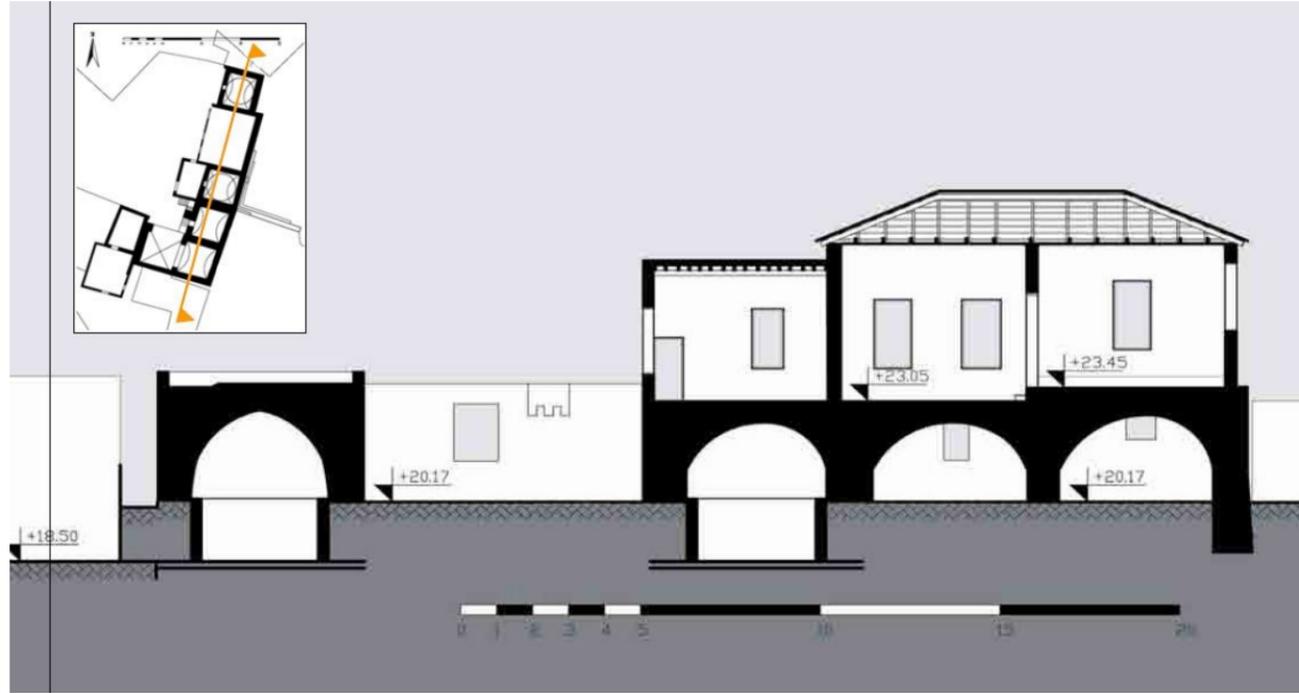
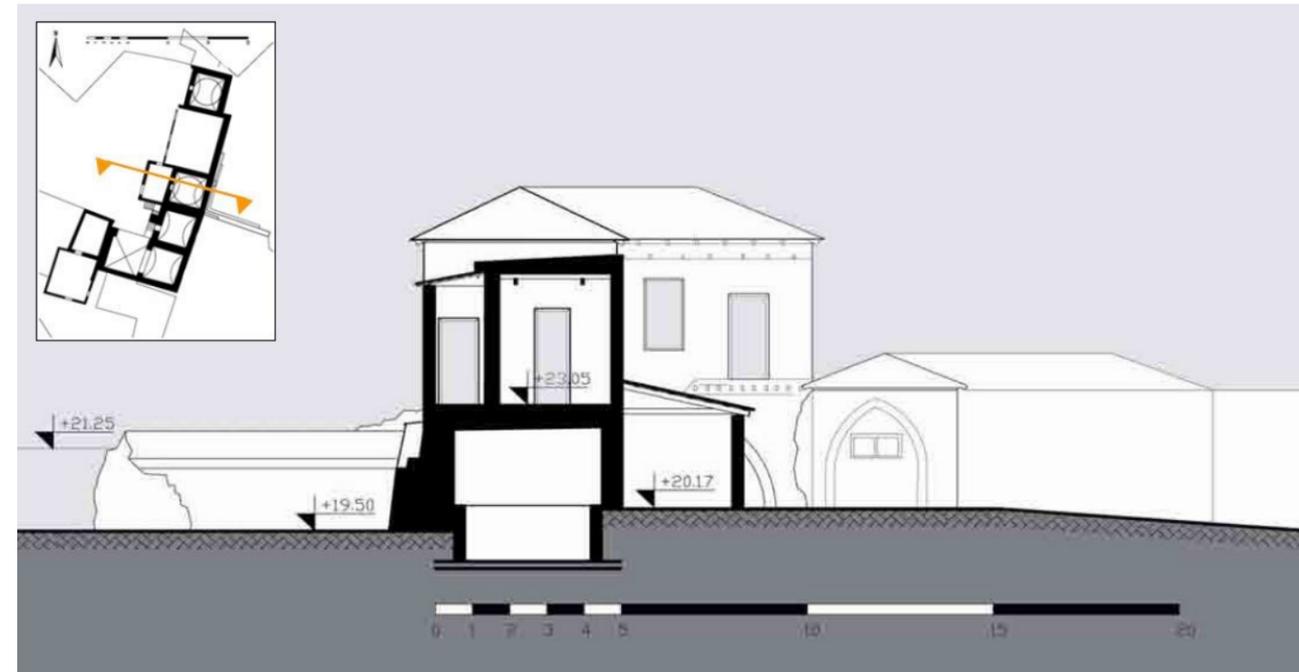
חתכים מצב קיים ותכניות שלבי המבנה (לנדאו , מטוס א, 2007)

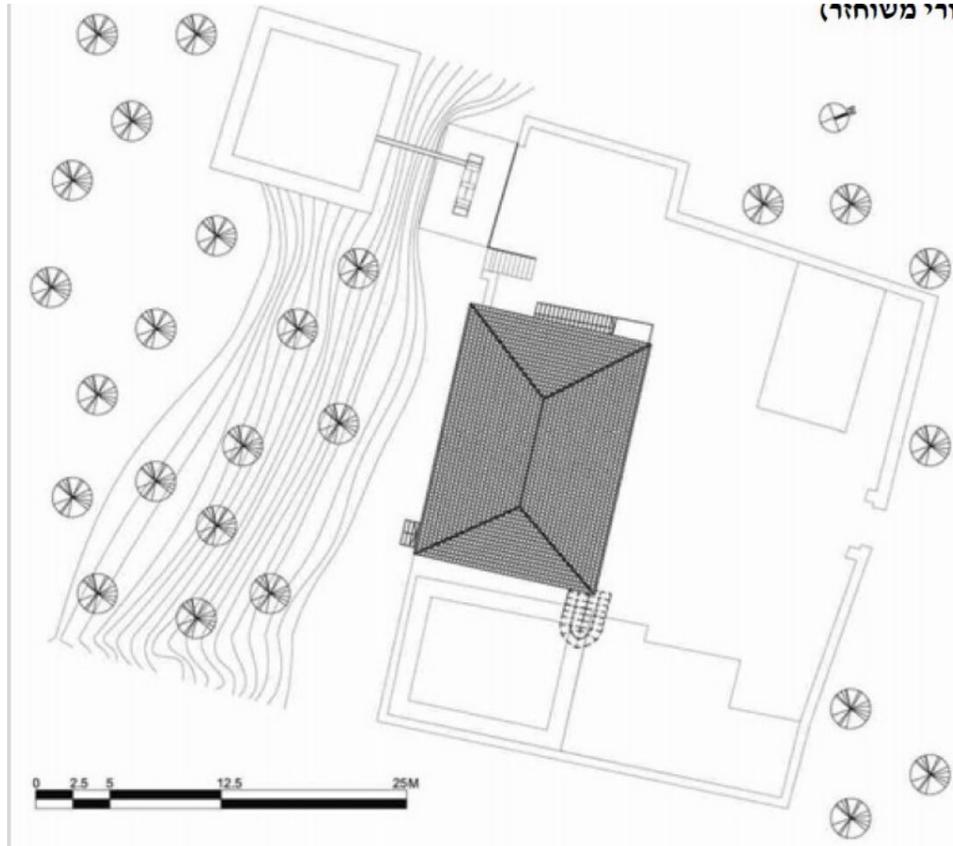
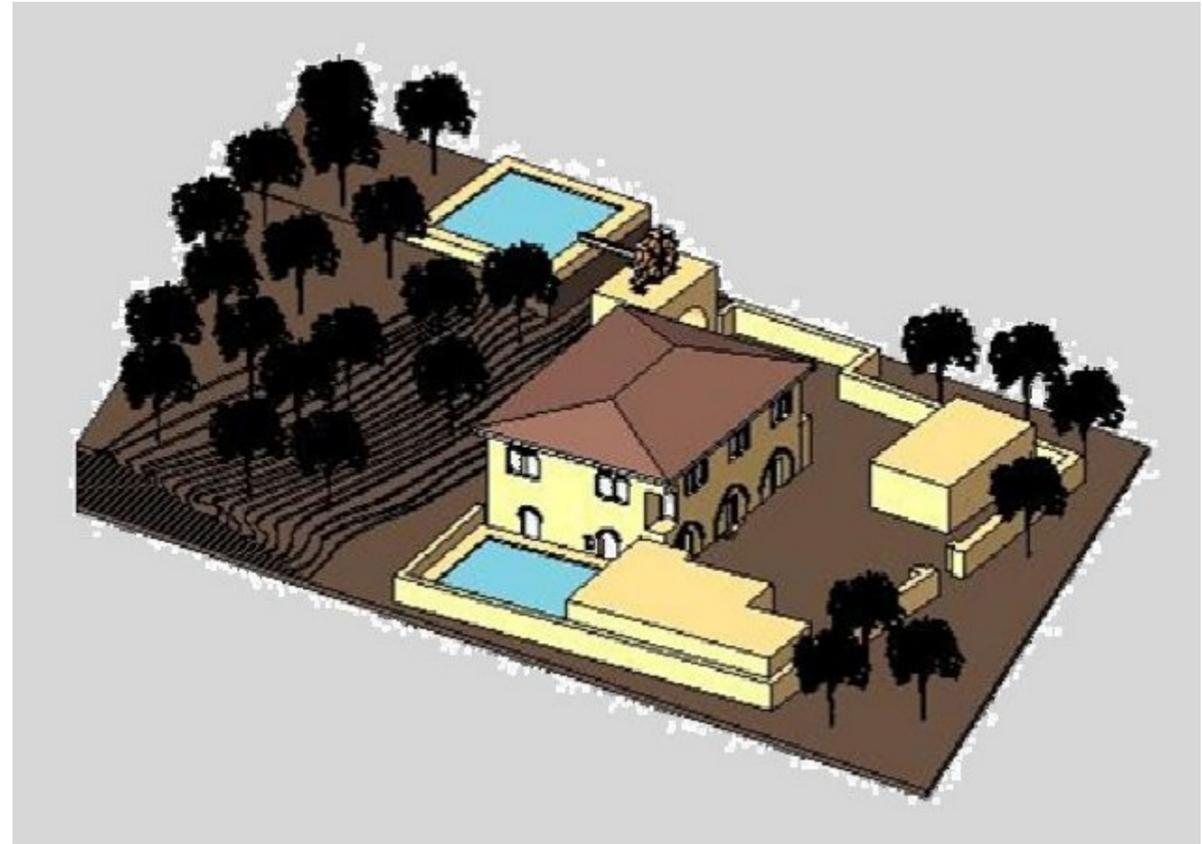
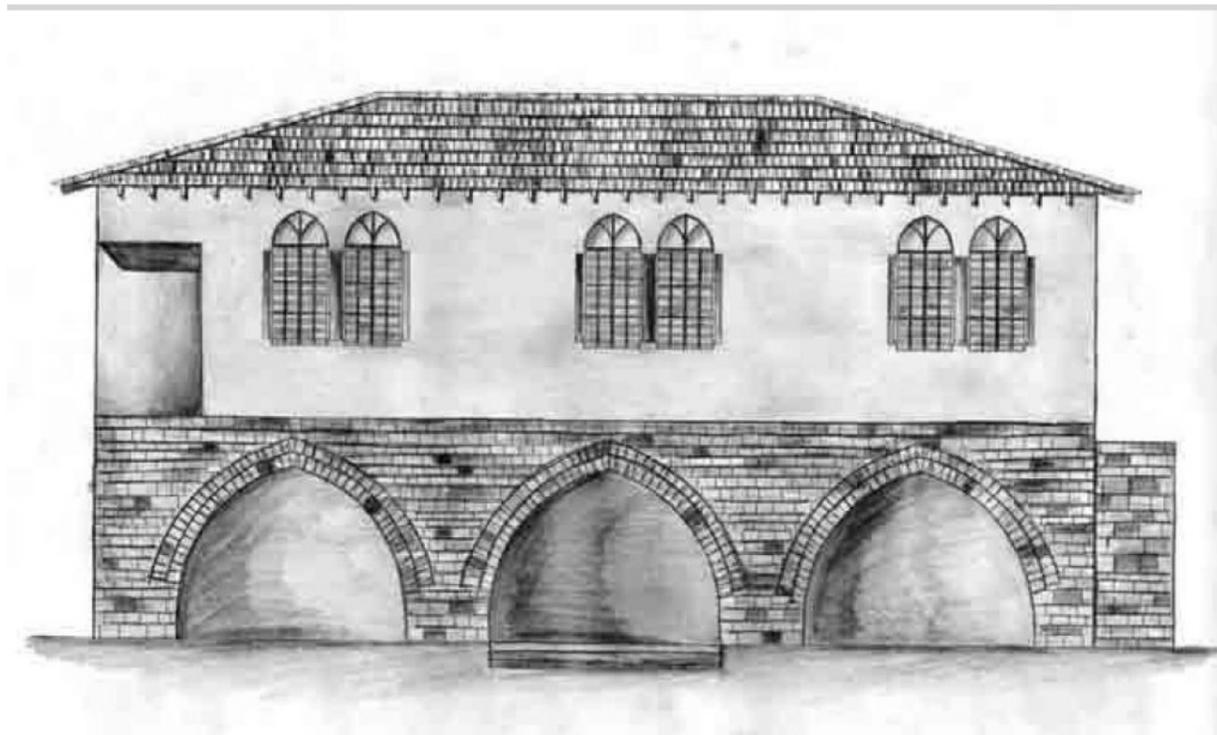
תוכנית סביבה (מצב מקורי משוחזר)

שחזור שלב ג, שני מבנים, שתי בריכות השקיה, תכנית, חזית ומבט (ישראל ופיאסקי תשס"ז)

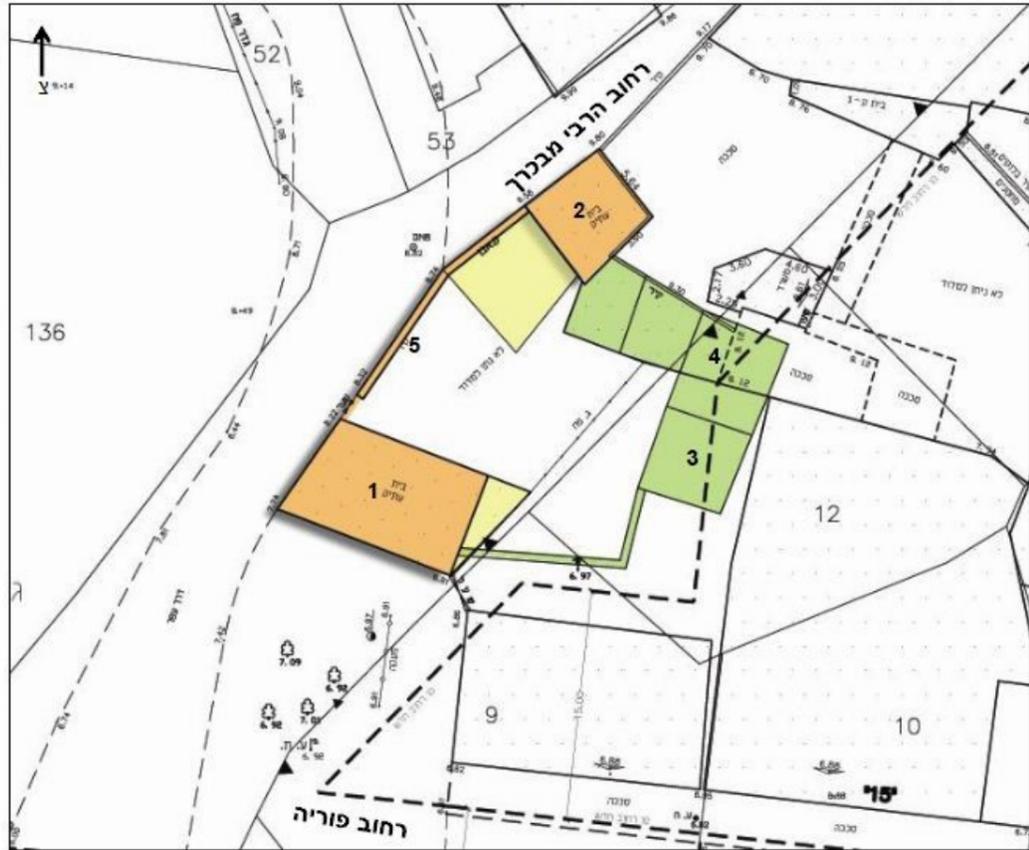
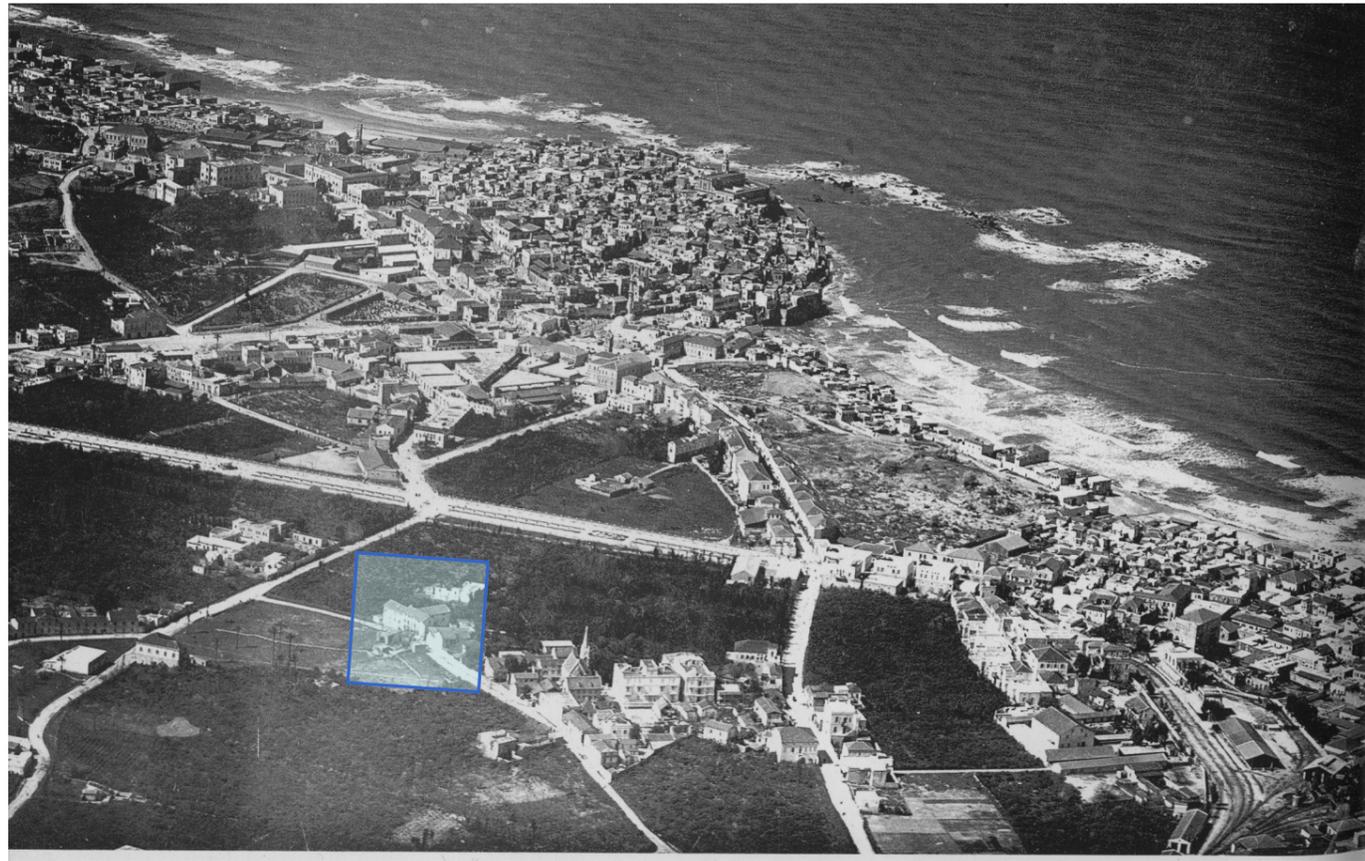
1. **מבנה ראשי (מגורים?) - קיים.**
כולל שני קמרונות. הבניה הפנימית הכוללת נישות בקירות ופתחים מסודרים מצביעה על שימוש כמגורים.
2. **מבנה משני - קיים.**
מבנה הקיים כיום הוא חלק משני מבנים שהיו מחוברים (המזרחי נהרס).
3. **הבאר ומבנה קירון מעליה - נהרס.**
לב הפרדס - כלל קמרון (בדרך כלל בחתך חביתי - חצי גליל) מתחתיו הבאר עצמה, תכליתו הייתה לספק פלטפורמה למשאבה/ מתקן שאיבה אנטילי.
4. **בריכת האגירה - נהרס.**
בריכה מדורגת לאגירת המים הנשאבים מהבאר, אגירתם הזמנית לצורך הזרמת המים בכובד דרך אגן שברית לחץ ומשם בתעלות פתוחות החפורות על גבי האדמה.
5. **גבול בנוי (חצר מוקפת חומה) היסטורי.**
חומה בד"כ תחמה את חצר המבנה לצורך הגנה לילית על השוהים, החומה שרדה בחלקה וכוללת גם שער יפה עם קמרון כניסה, קורת עץ וצירי הדלת המקורית.
6. **גבול חלקה היסטורית.**
ייתכן שהייתה גדר נוספת סביב הפרדס כולו, עשויה להיות גדר צבר או חומת אבנים של אבן לקט מלוכדת בבוצ.

תכנית מצב קיים ושחזור מבנים וכן תצלום אוויר מ-1918 (מימר 2010).

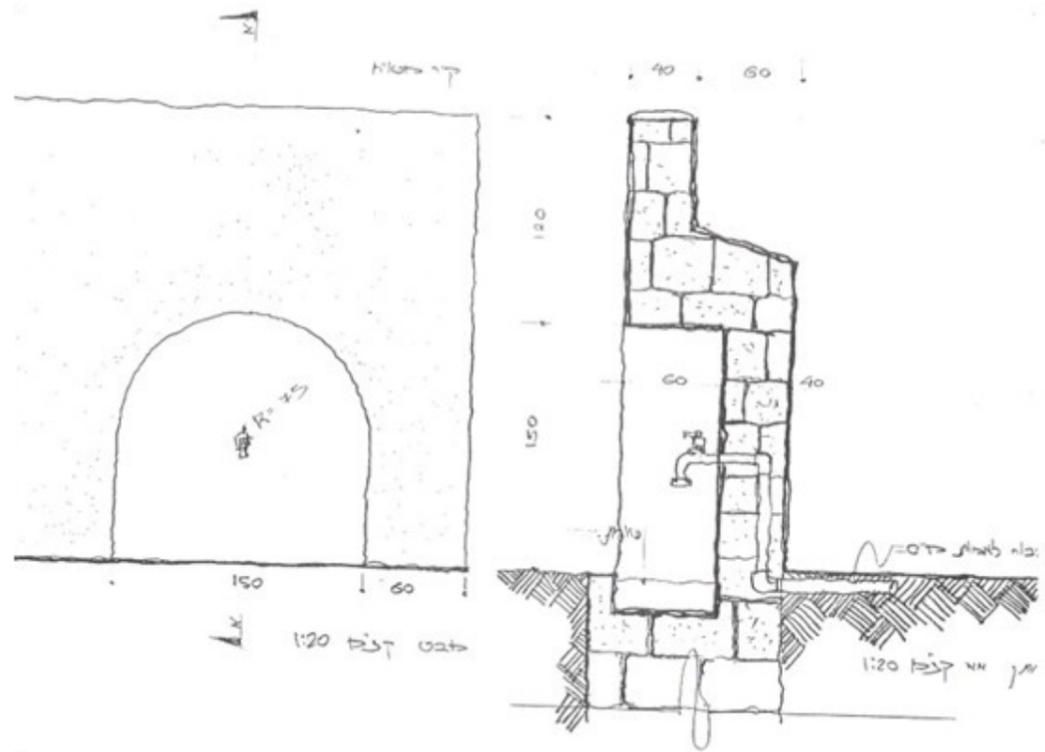
פרט סביל בחזית דרומית (זיו ופרטו 1998)

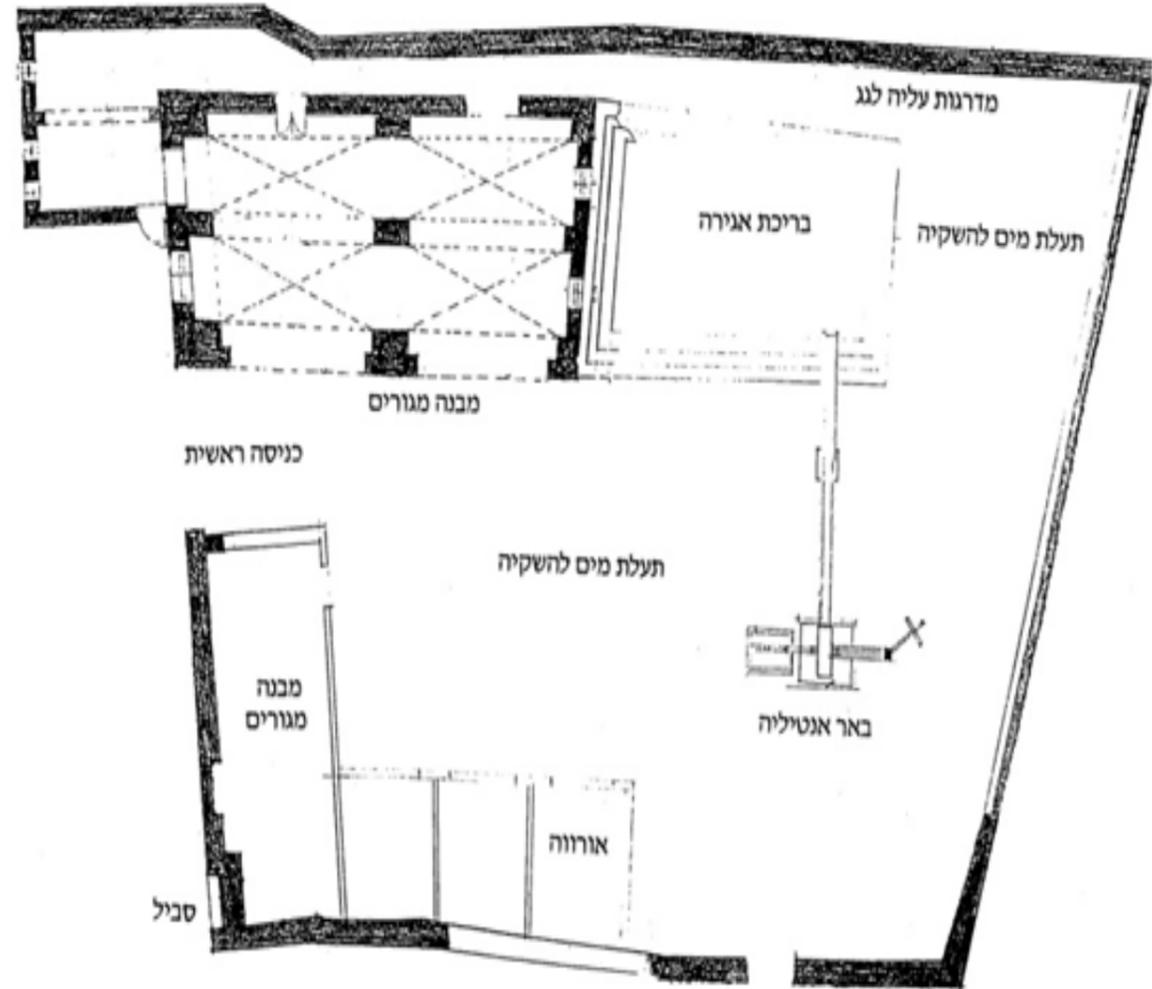
הצעת שחזור תכנית האתר (זיו ופרטו 1998)

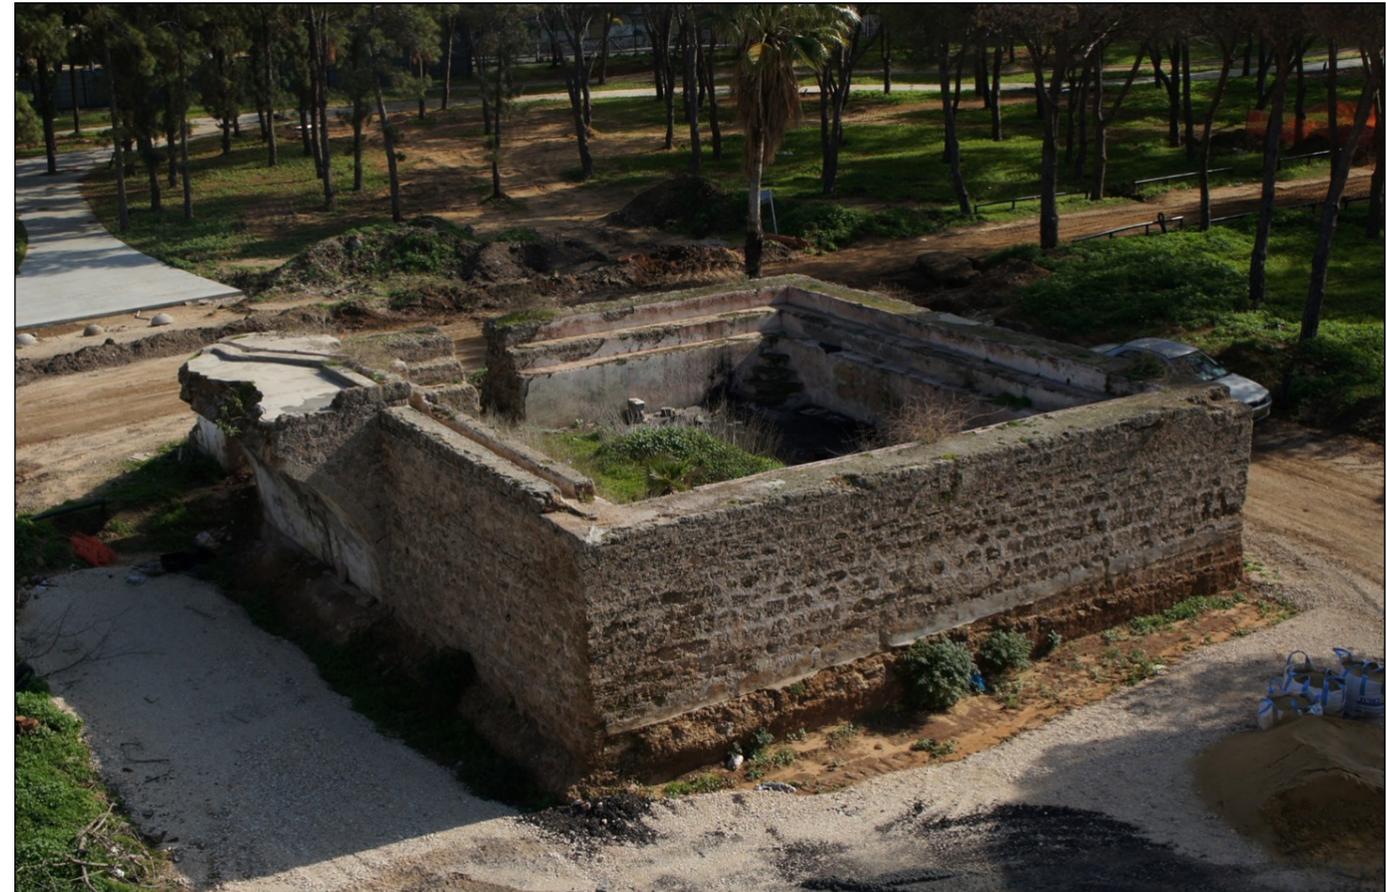
תכנית בריכה צפונית, שחזור שלב א

הערות:
מימין: תצלום מבולון, 2011, במהלך עבודות הפיתוח סביב הבריכה.
משמאל: שחזור בתכנית ובחתיכים של הבריכה והבאר (מיקום משוער), מתוך תיק התעוד (ששון וקציר 2011)

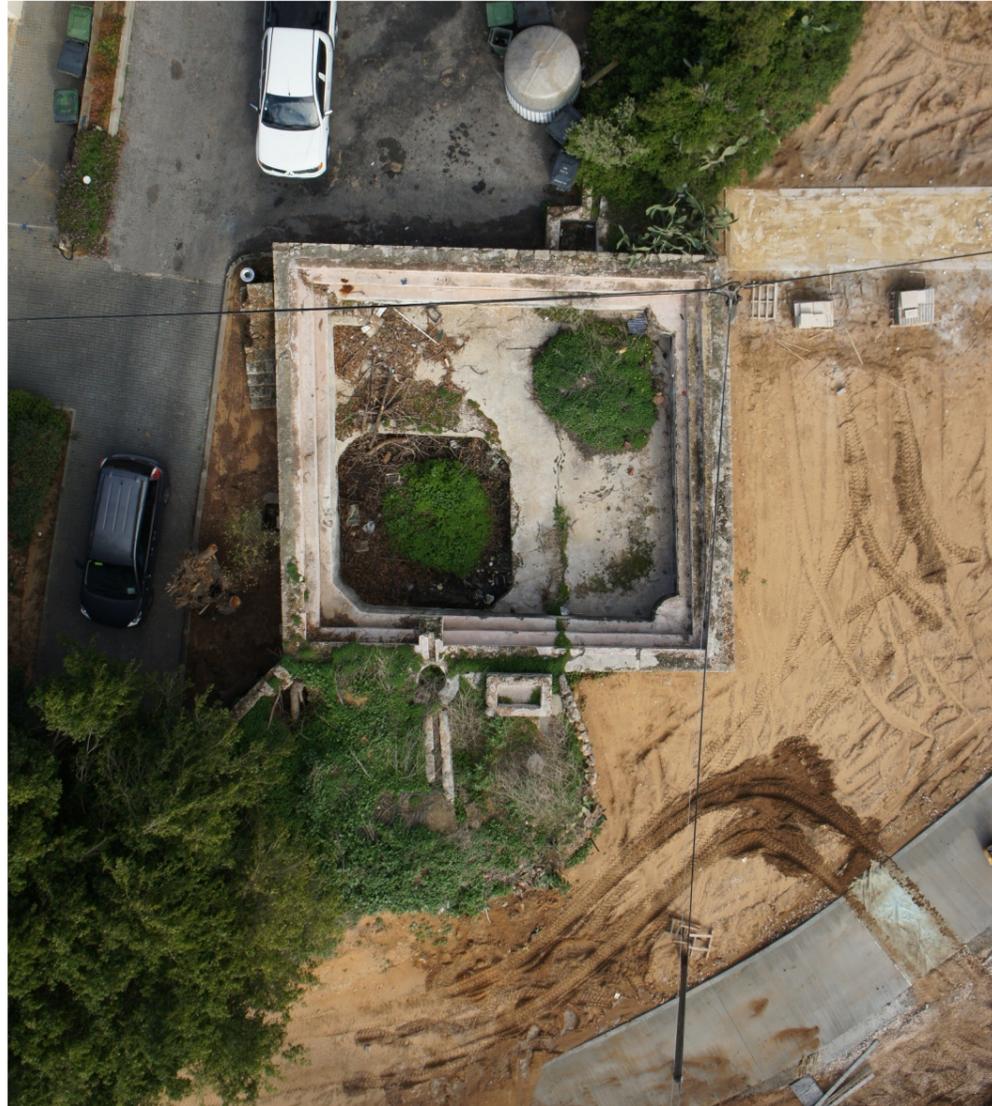
מבט מבלון על הבריכה הגדולה ובה חלק ריבועי עמוק יותר, להגדלת הנפח. נראות בריכות הויסות העיליות, מלבנית ועגולה. בריכת הויסות העילית המלבנית גם בתמונה למטה.

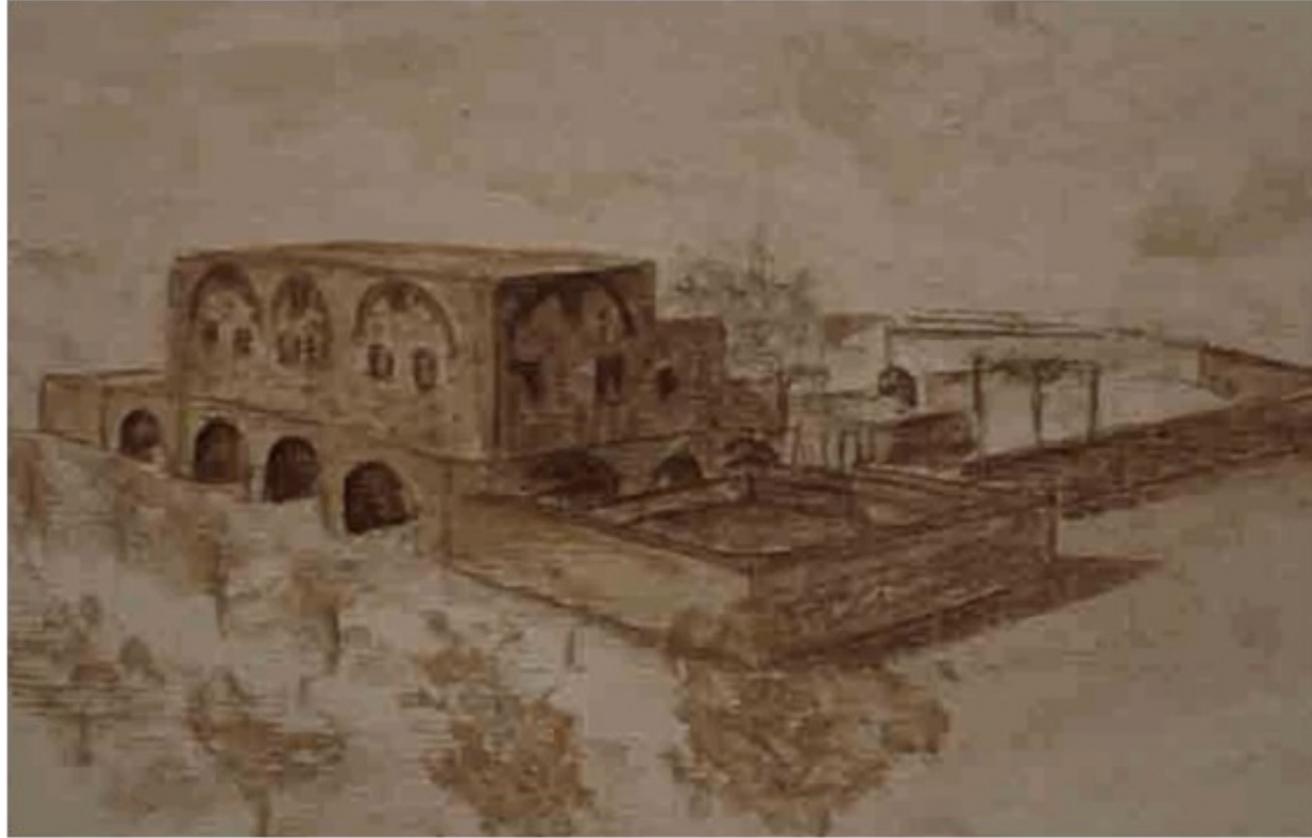
שחזור האתר בשיאו (אסולין, מרזינוב ושיינמן 2008)

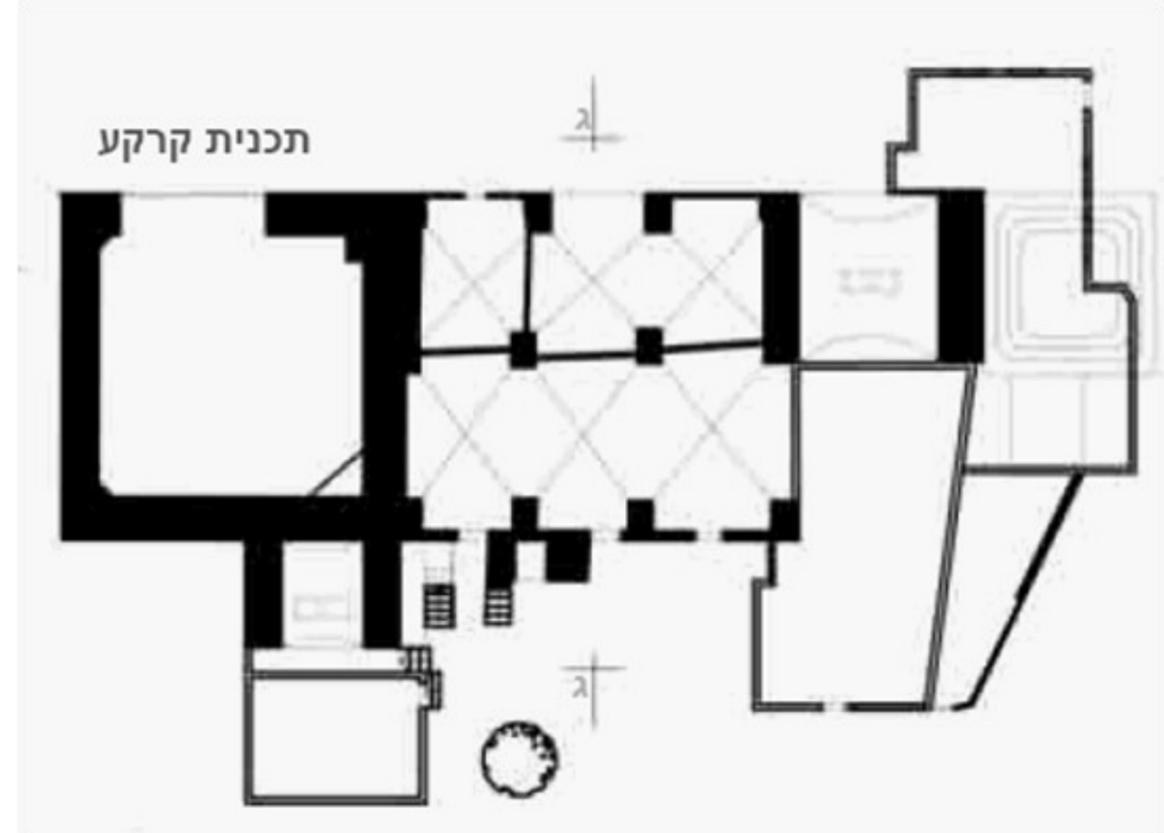
תכנית קומת קרקע מצב קיים (אסולין, מרזינוב ושיינמן 2008)

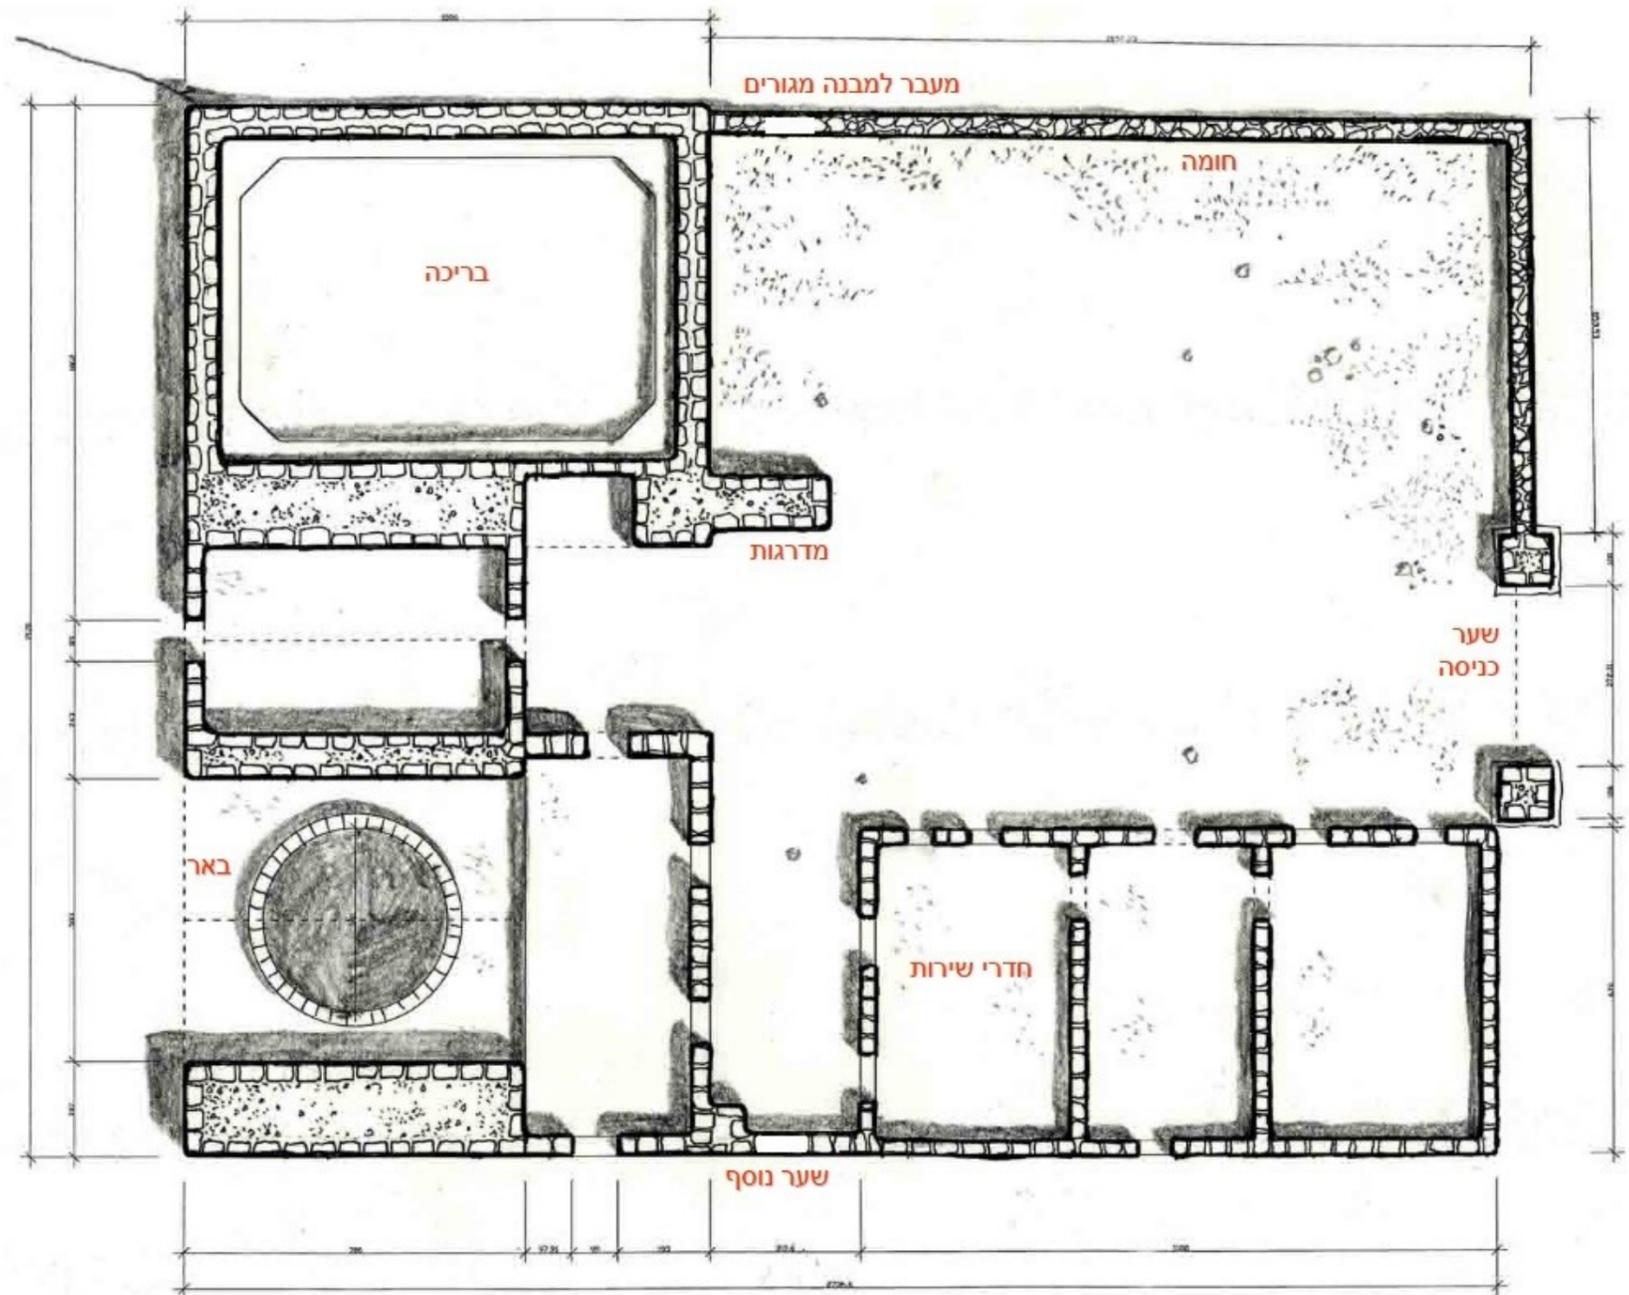
תכנית מצב משוחזר (לוי ופריזר תשס"ח)
