בייארות בתל-אביב-יפו

מחקר וסקר אתרים

חלק ב

עיריית תל-אביב-יפו
אגף תכנון העיר
מחלקת שימור מבנים

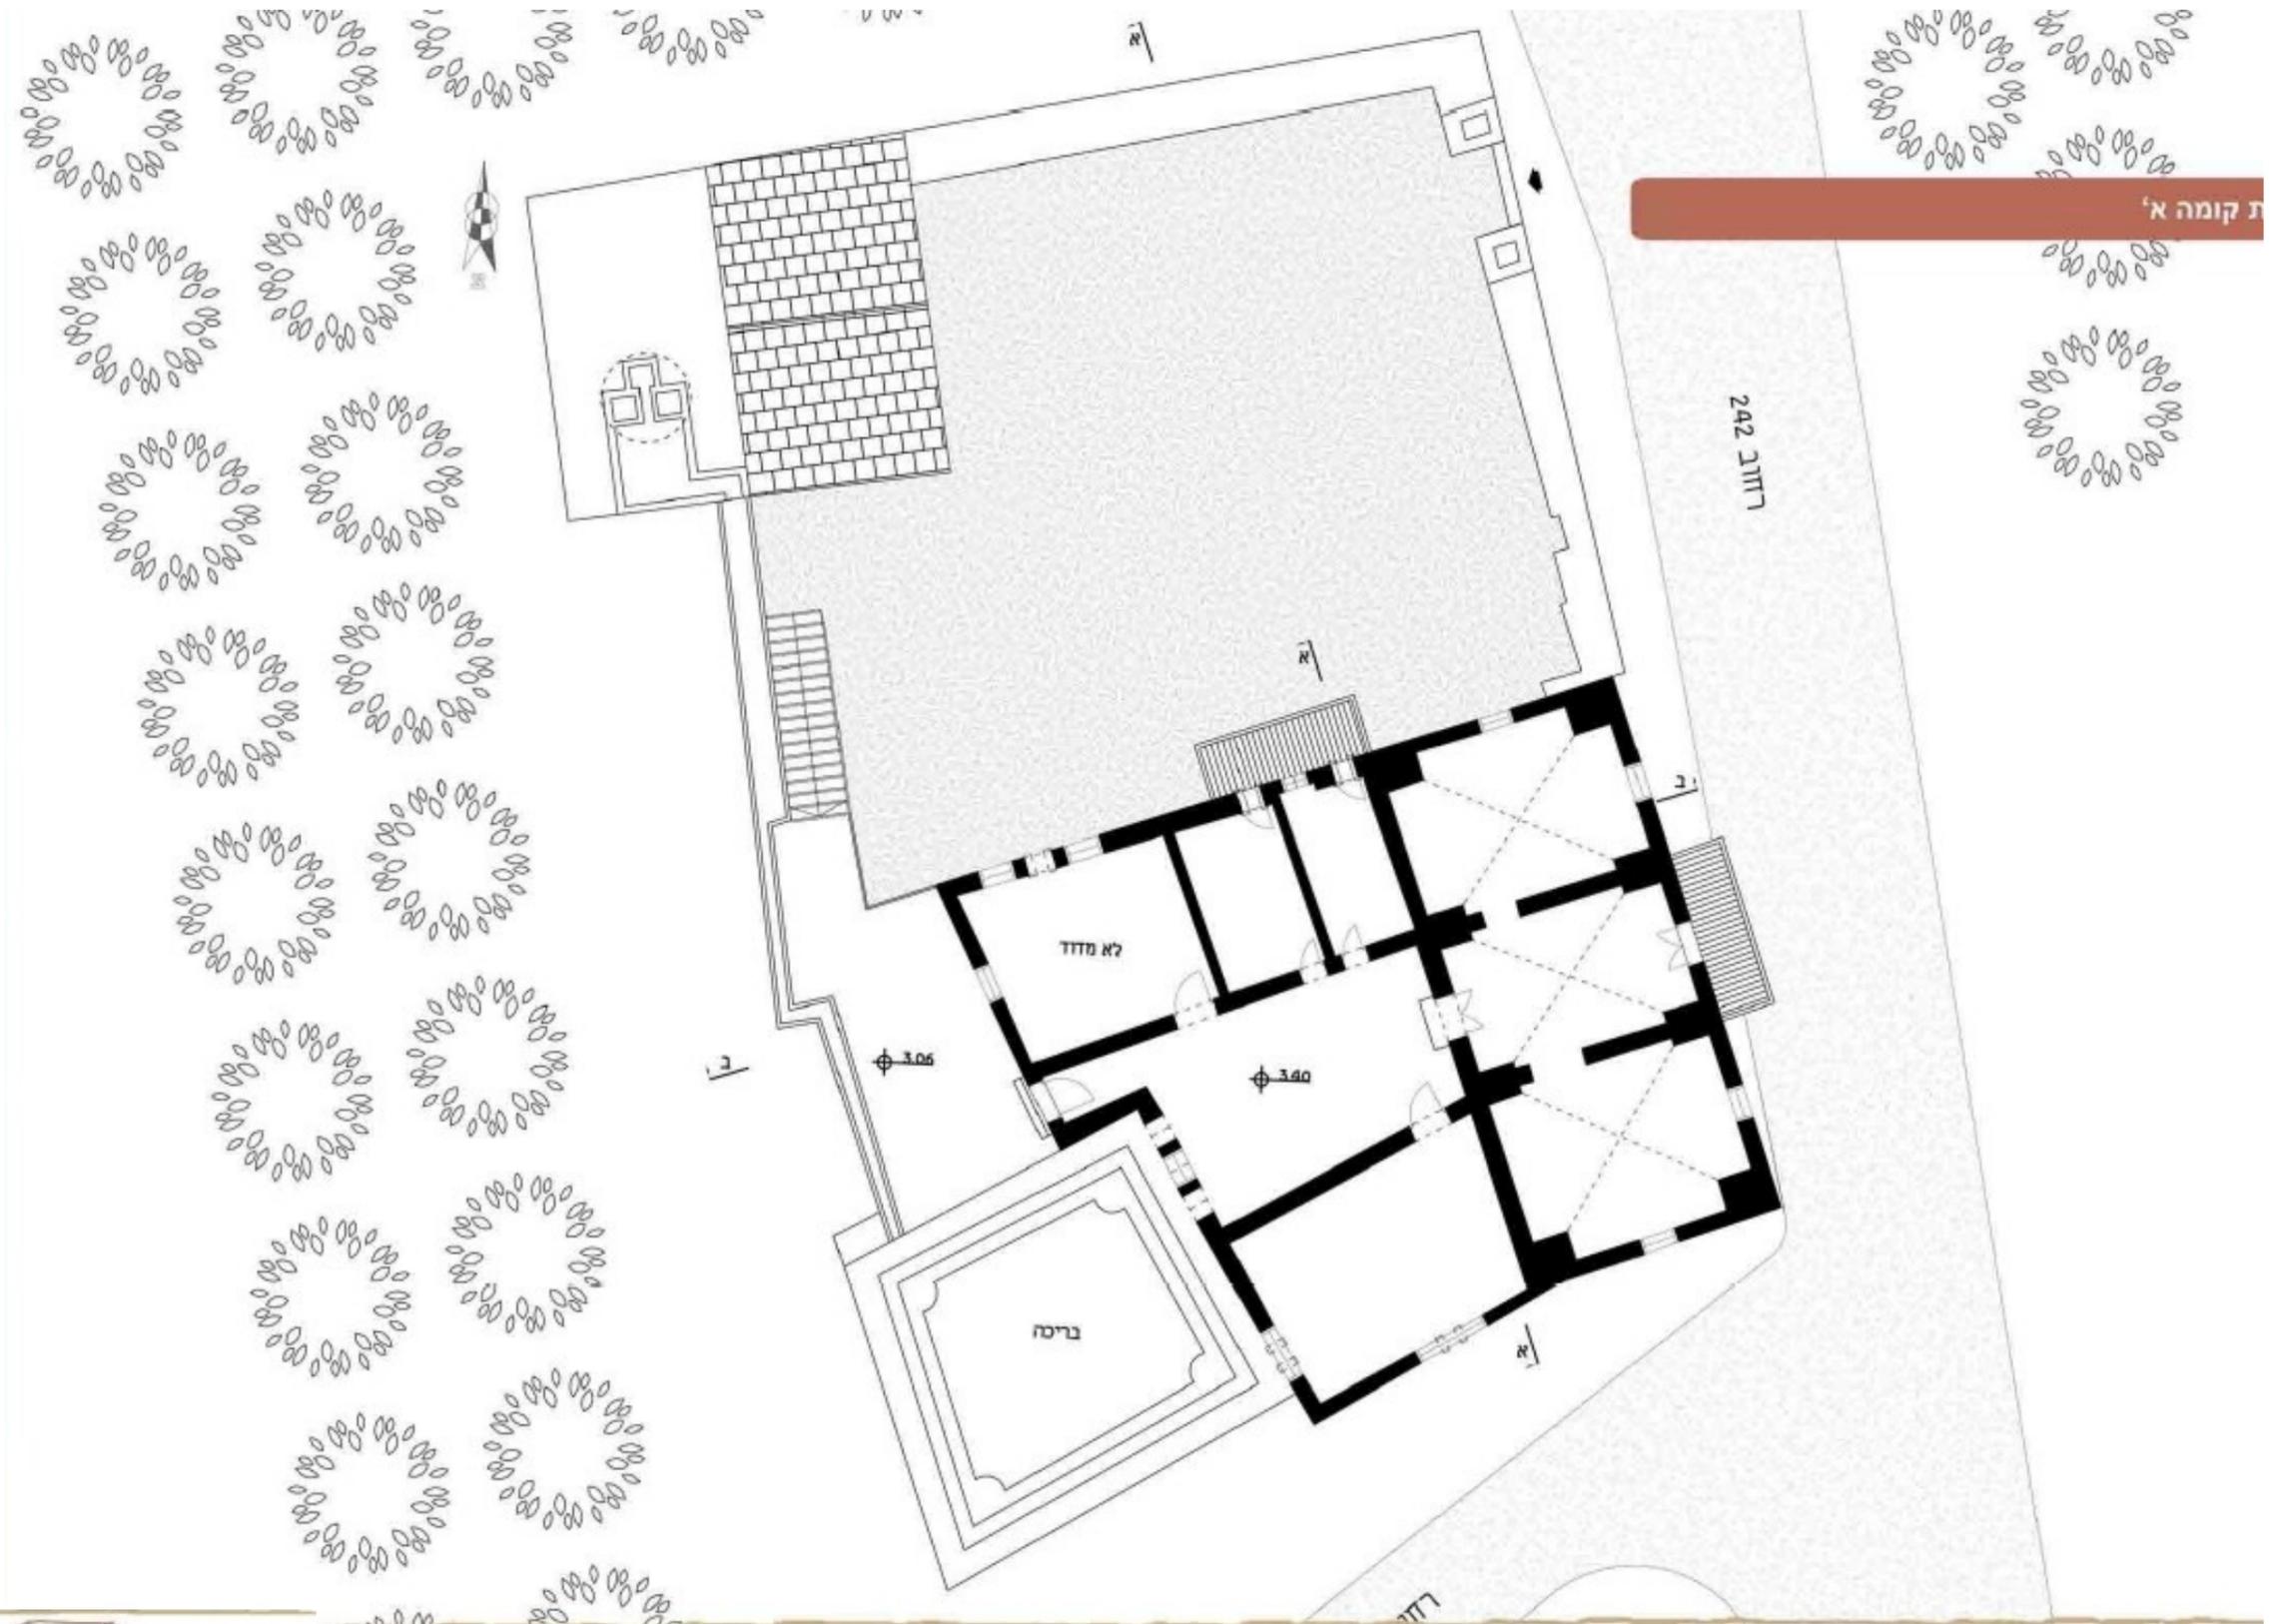
תכנית מצב מקורי משוחזר (לונדון שרון בלנק, 2007)

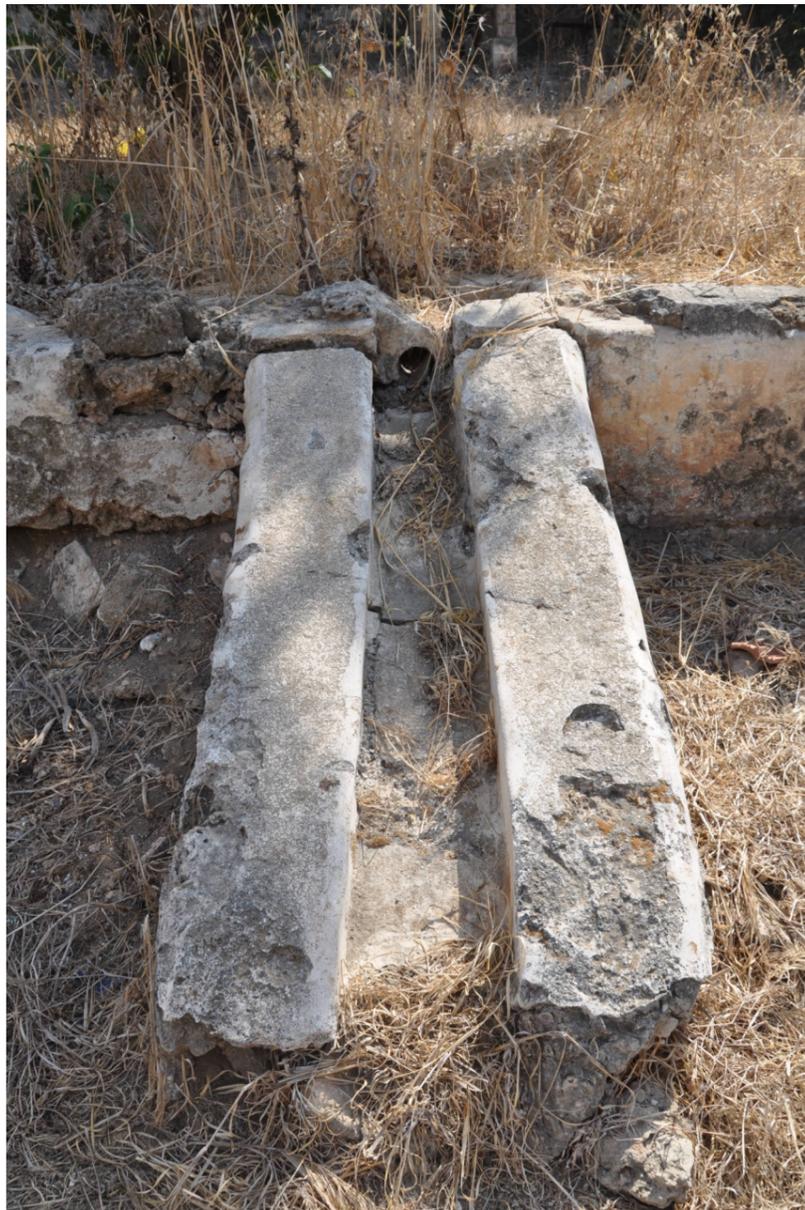
מימין למעלה: שביל הכניסה והחומות, למעלה באמצע ומשמאל: בריכת האגירה הייחודית
מימין למטה: טרסה על רקע מבנה הכנסייה, באמצע: מנוע בבאר, משמאל: מגלש וטרסה

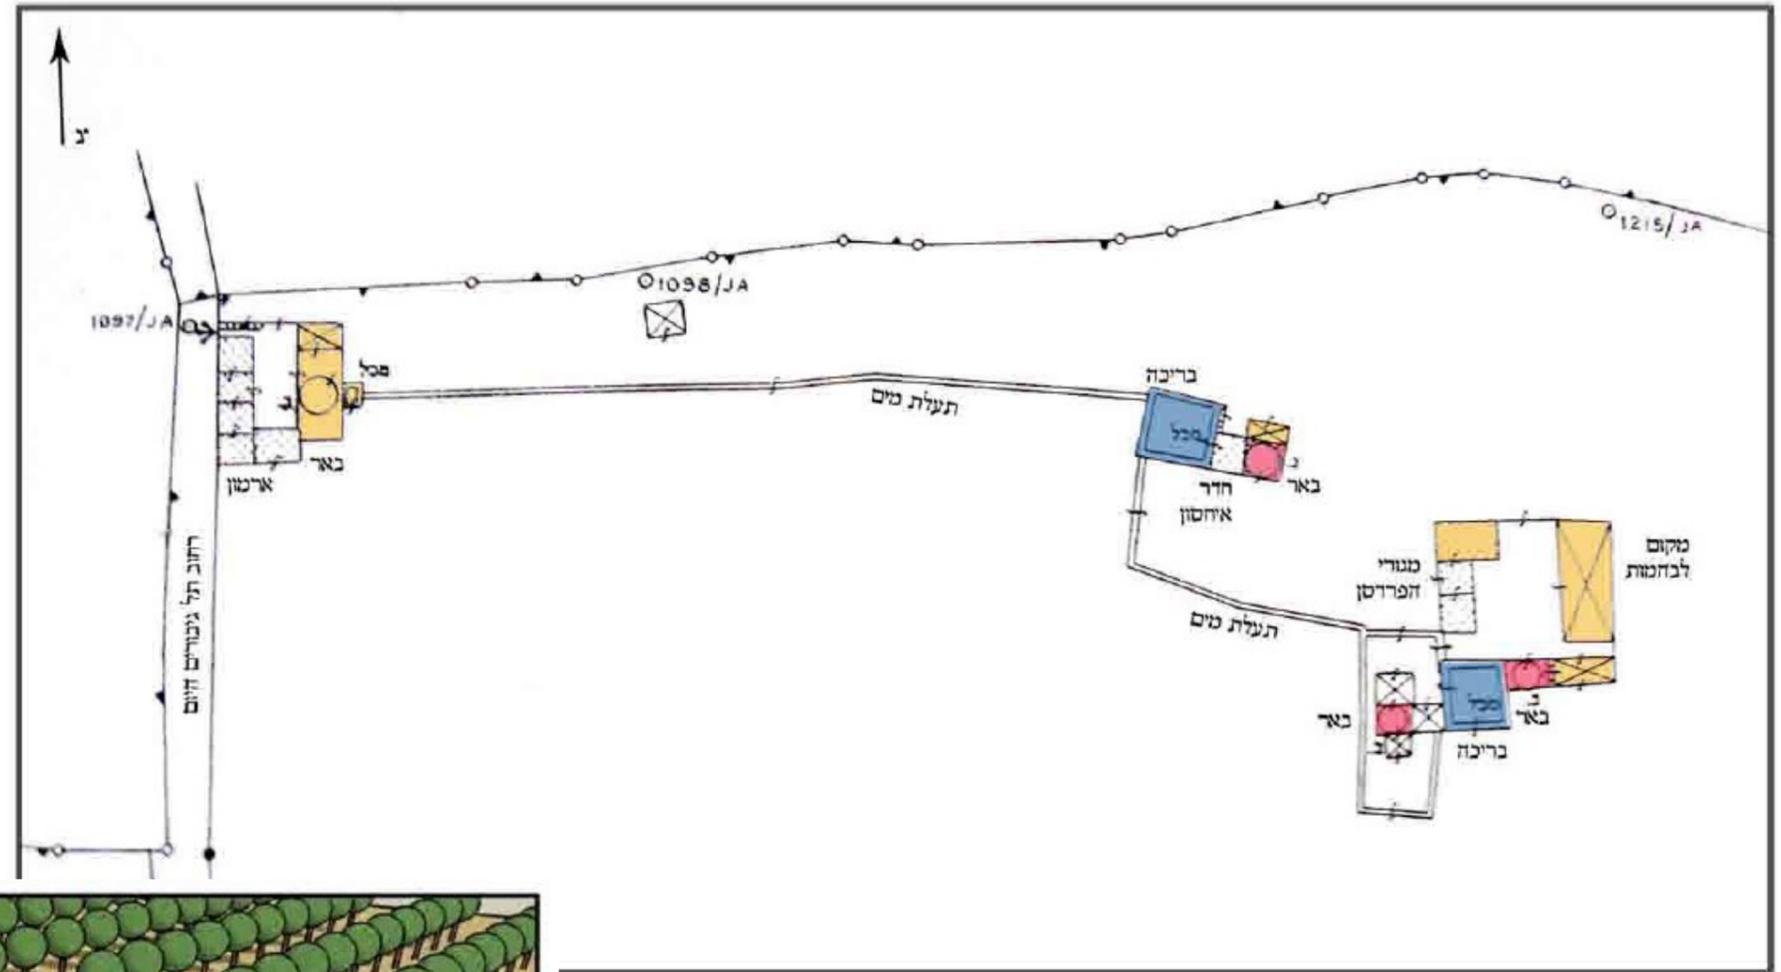
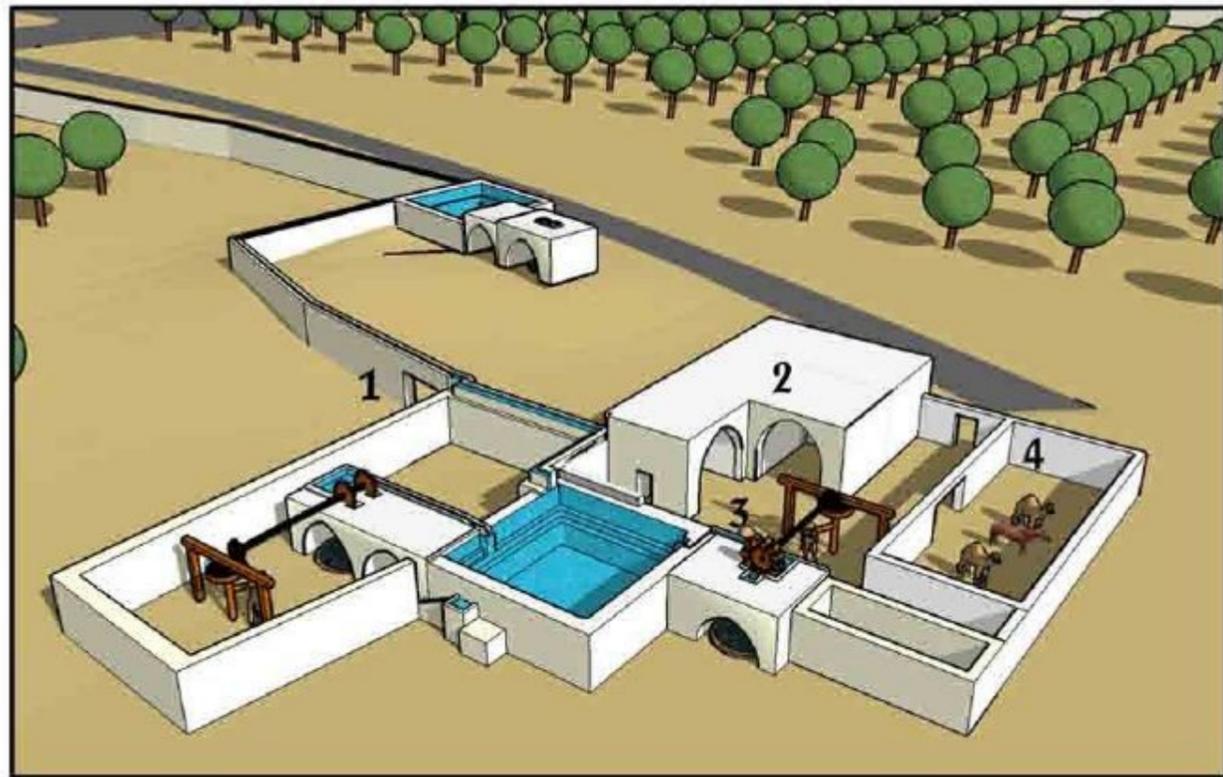
תכנית שחזור ושחזור תלת מימדי של שלב הבנייה המקסימלי (א. הררי, ר. בראל, ש. מילס, 2007).

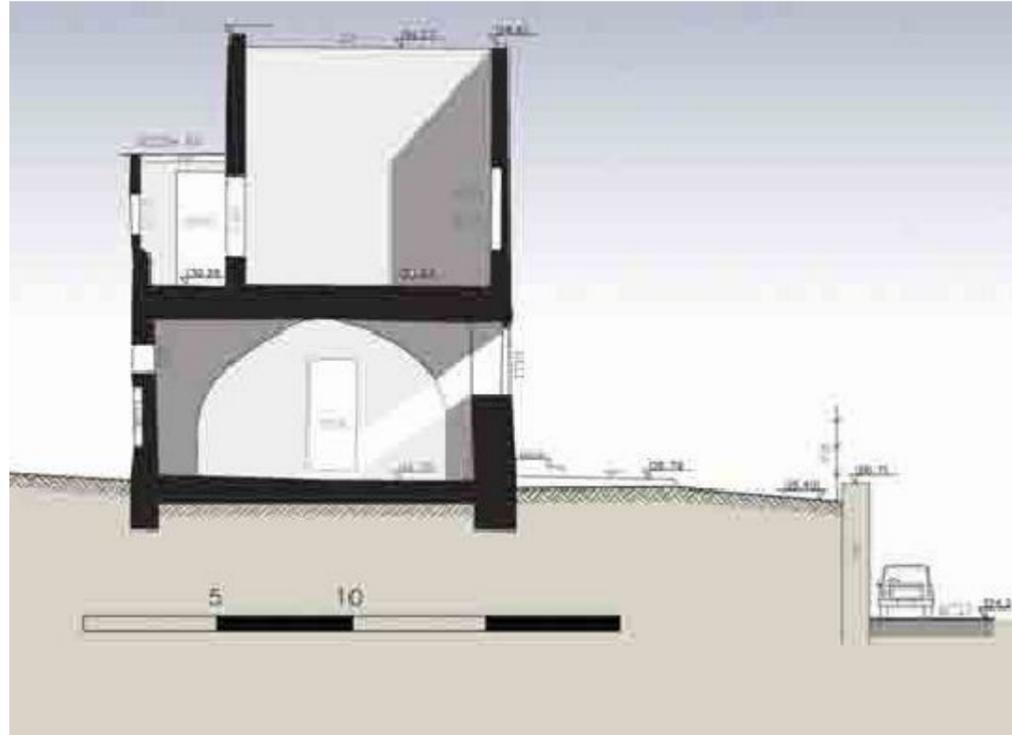
מימין למעלה: חתך מצב קיים, נראה הבית ביחס לכביש איילון. מימין למטה: הדמייה לשלב השלישי של המבנה.
משמאל: תכניות שלב שני של המבנה (דוידוביץ ל, לביא ת, תשס"ז).

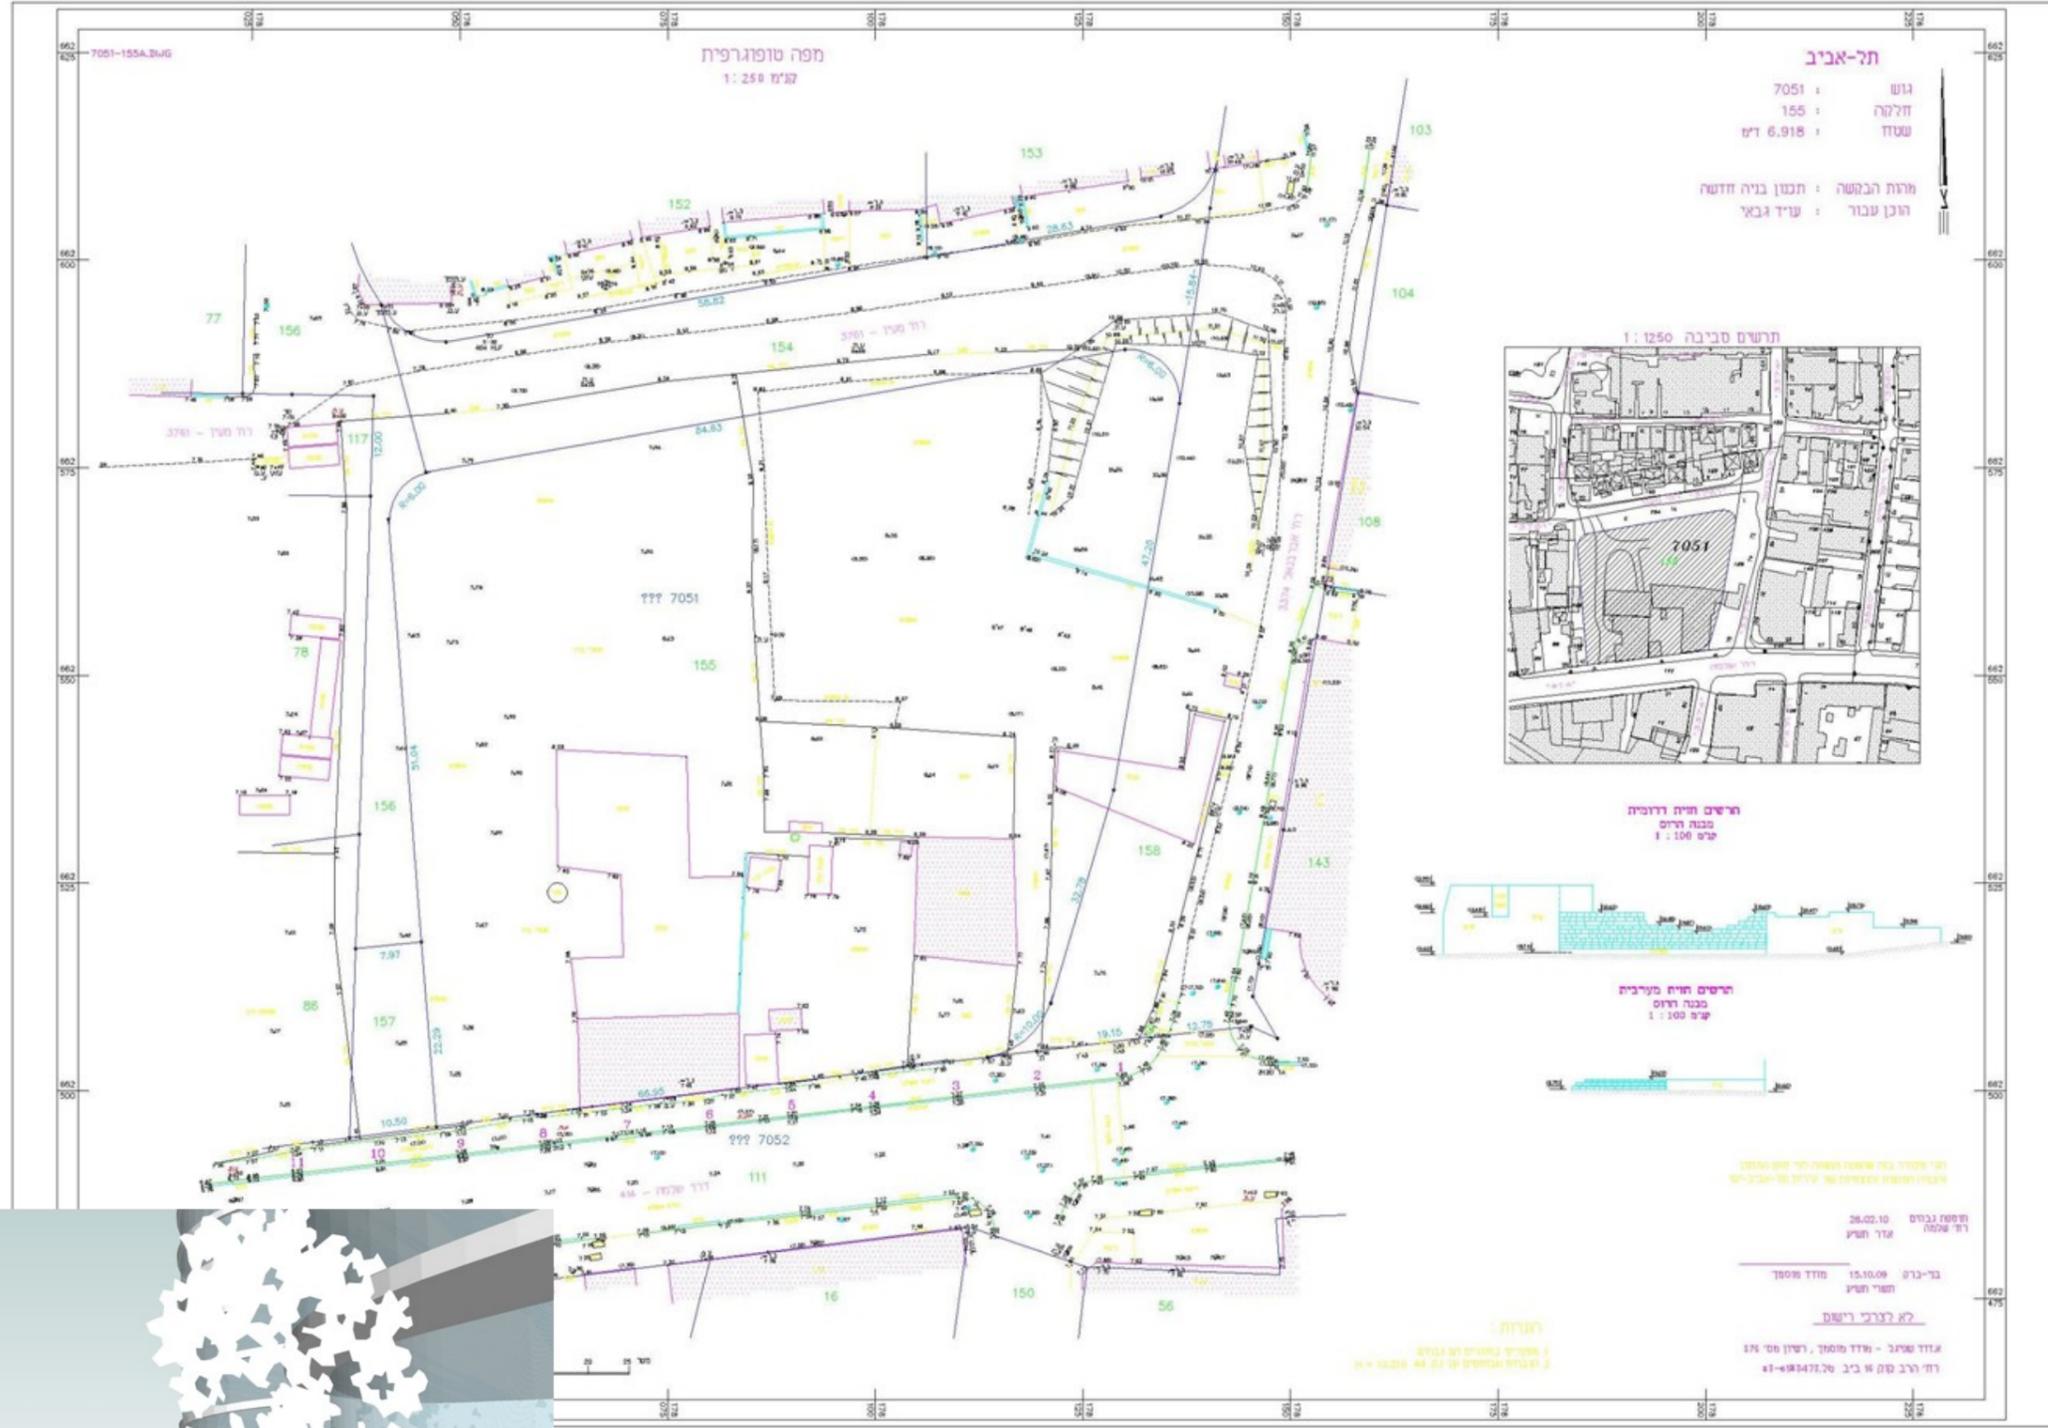
מימין למעלה: תכנית מדידה של האתר בטרם הריסתו (שפיגל מדידות, 2010)
משמאל: הדמיית השטח הפתוח והקיר המשוחזר (פיבקו אדריכלים, 2010)

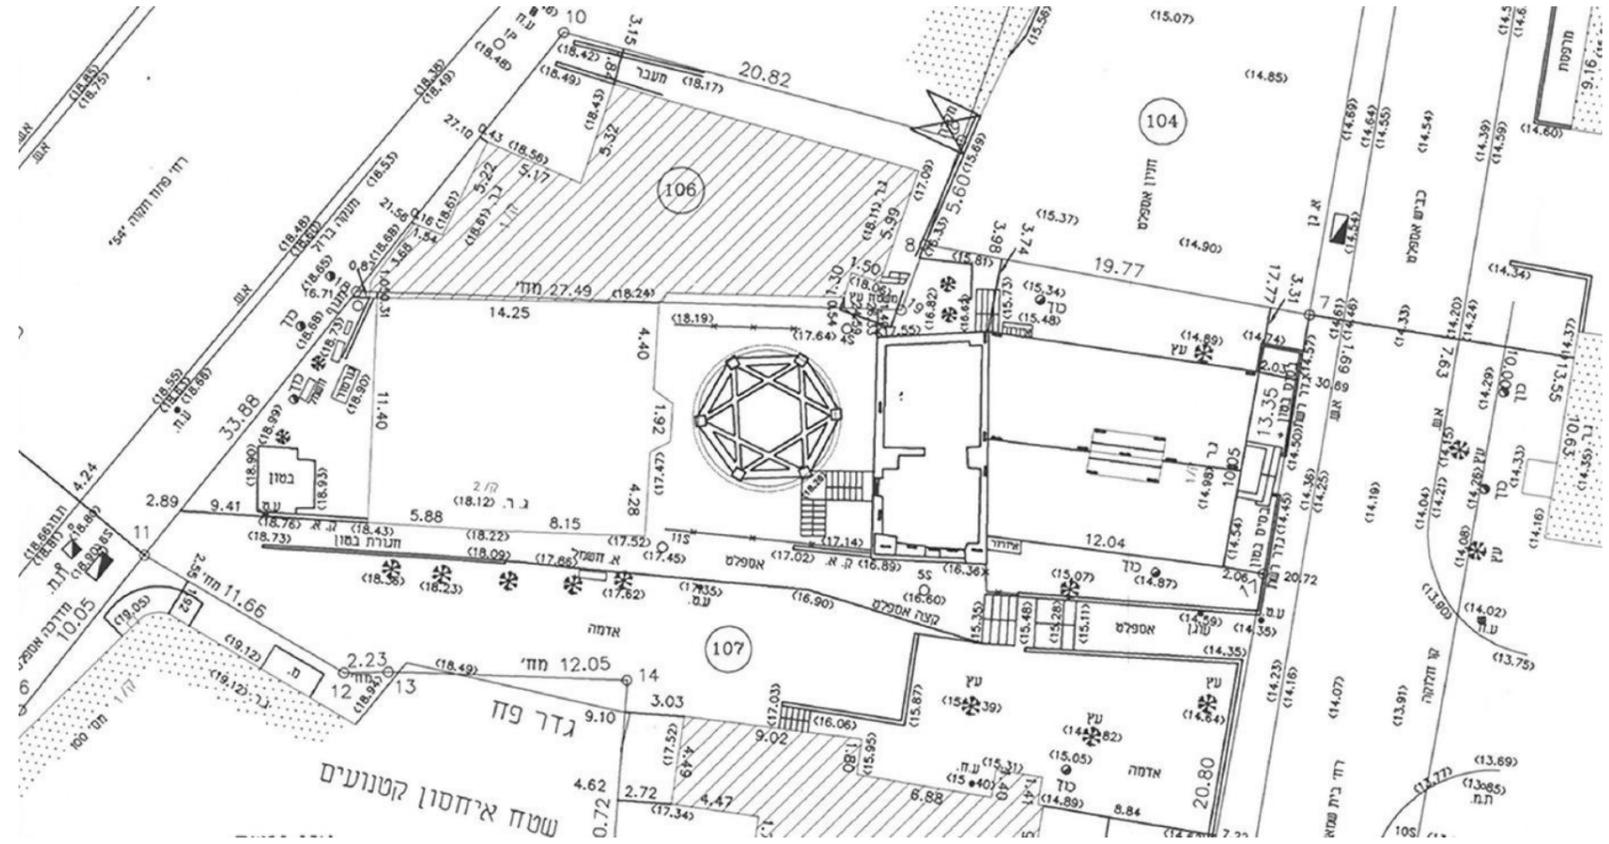
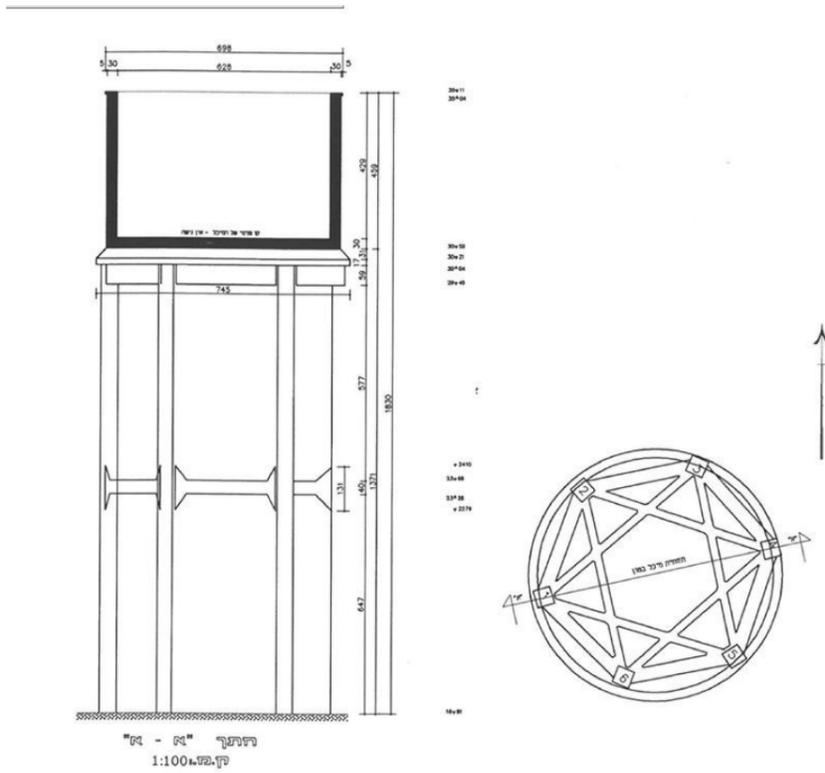
רצפת "א" - "א"
ק.פ.מ. 1:100

- 1- מועדון מונטיפיורי - מועדון ויצו
- 2- מבנה הבאר
- 3- מבנה מגדל המים
- 4- מבנה בית הכנסת

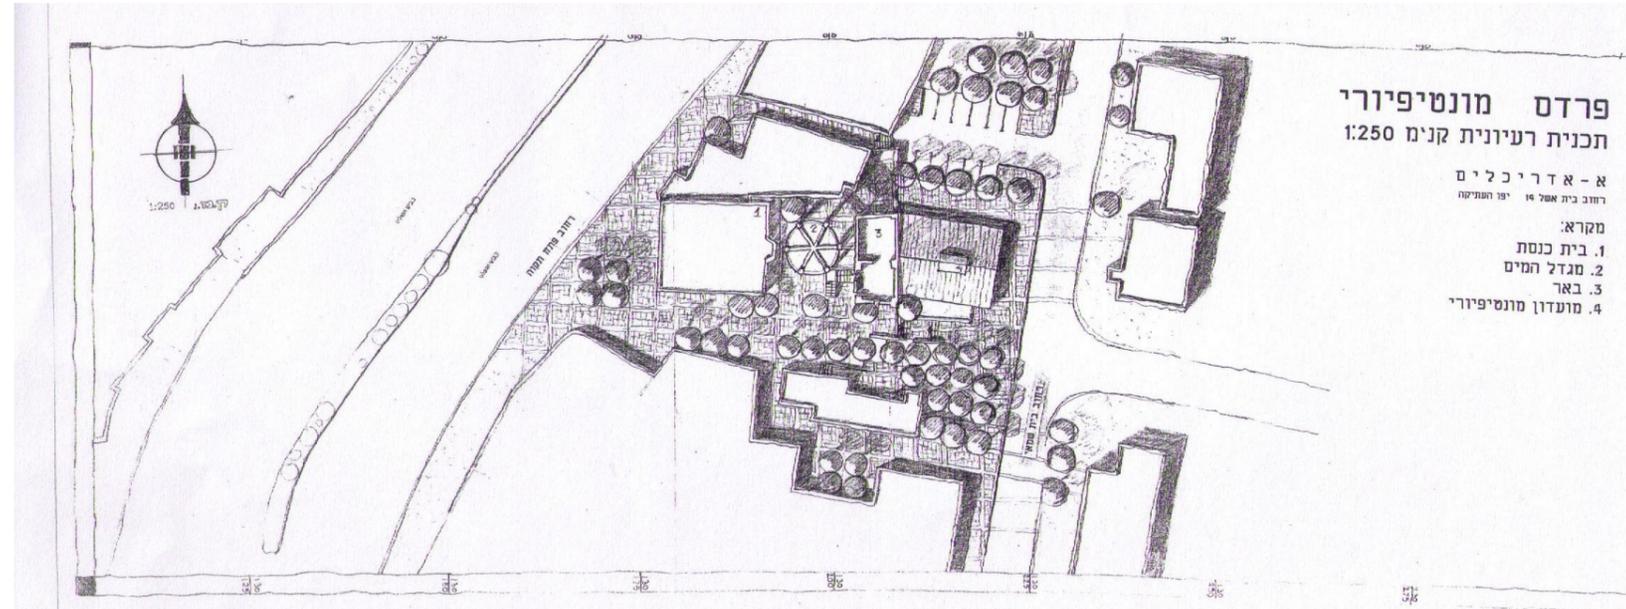
פרדס מונטיפיורי
תכנית רעיונית קנימ 1:250

- א - א ד ר י כ ל י ם
רדוב בית אשר 14 יפו העתיקה
- מקרא:
- 1. בית כנסת
 - 2. מגדל המים
 - 3. באר
 - 4. מועדון מונטיפיורי

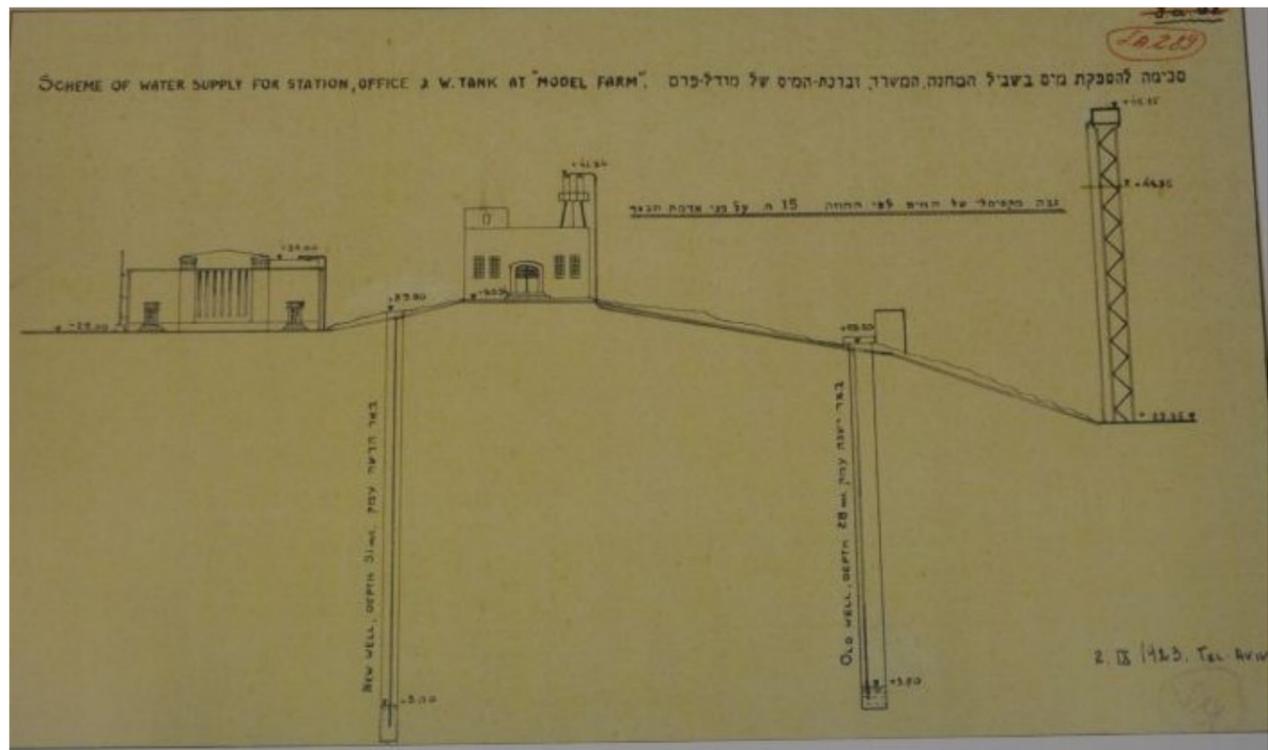
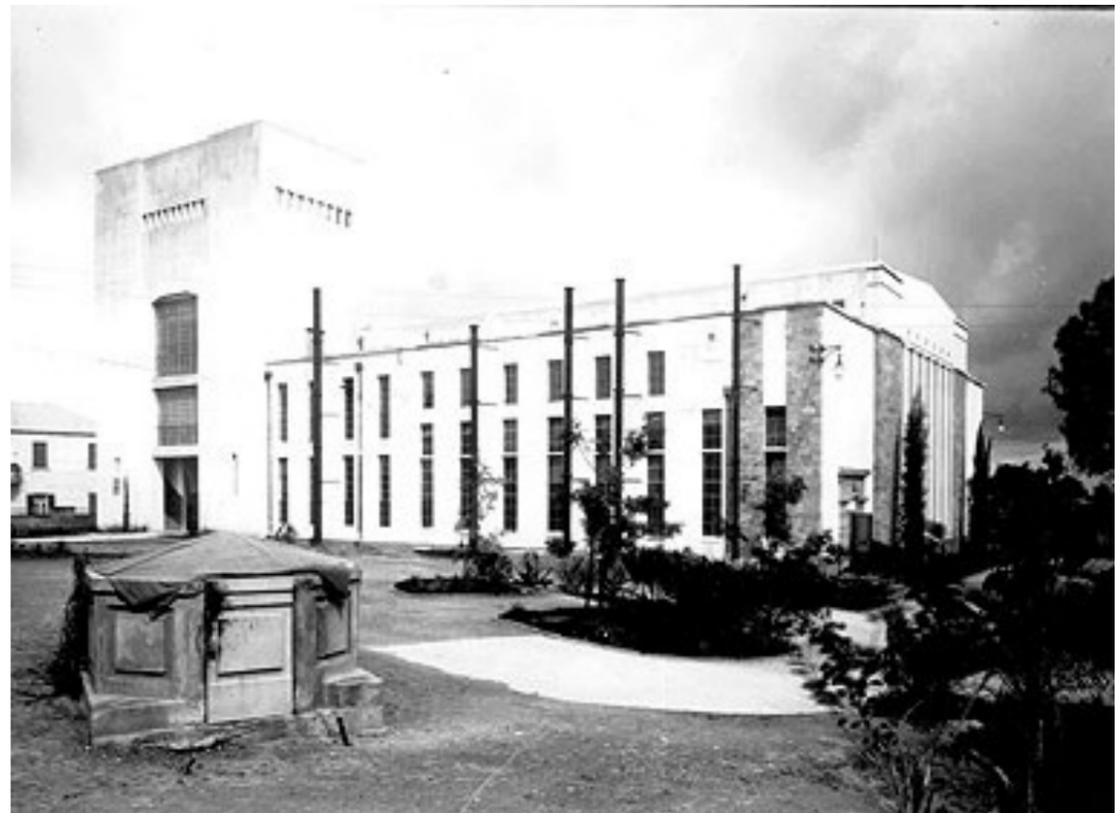
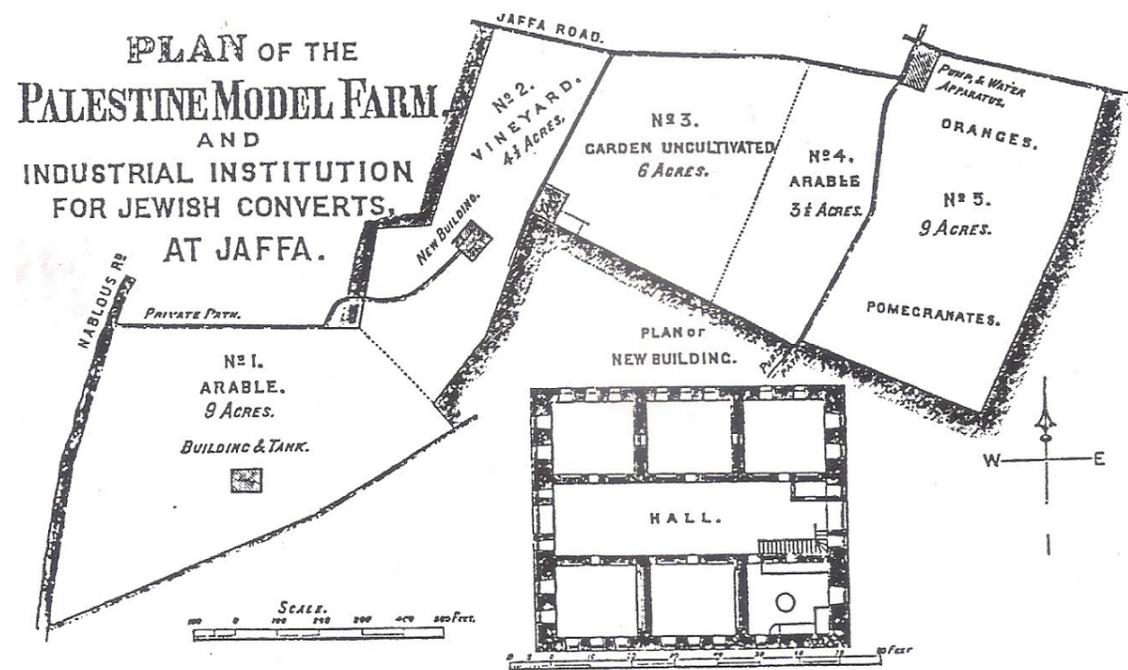
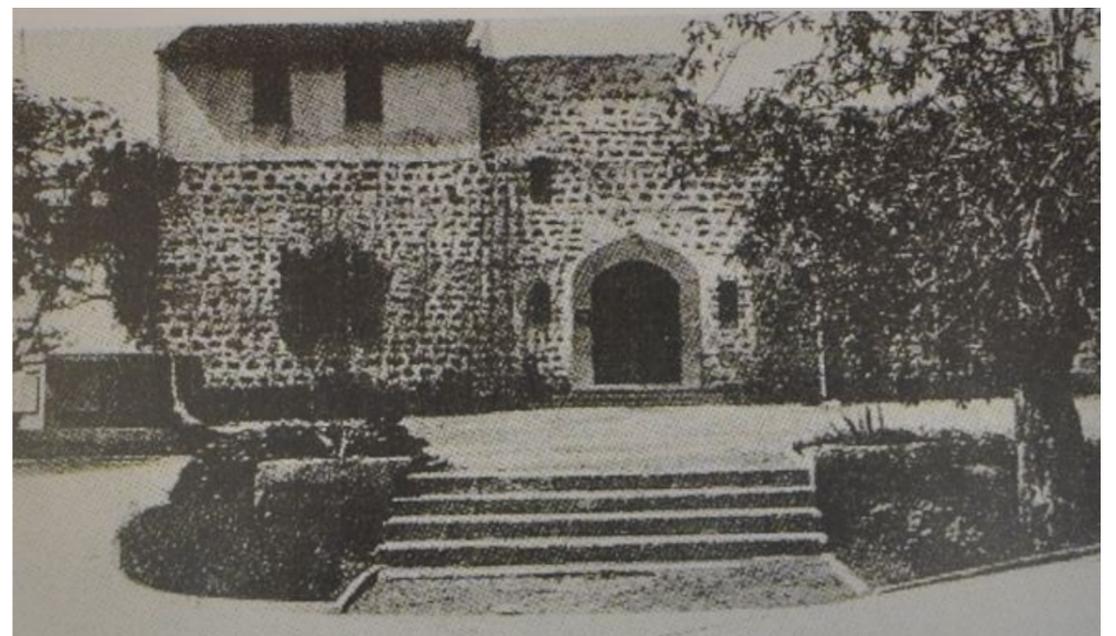
תכנית "החווה לדוגמה", "מודל פארם" ו"המכון התעשייתי ליהודים מומרים". למטה תכנית הבניין (ענתה בניין חברת החשמל). פירוט הגידולים החל בחלקה השמאלית, שדרך שכם עוברת לידה: 1. 36 דונם אדמת פלחה, יש בה מבנה ומיכל מים. 2. כרם בן 18 דונם, ולידו בניין חדש. 3. גן בלתי מעובד, 24 דונם. 4. אדמת פלחה, 14 דונם. 5. 36 דונם של פרדס תפוחים ואשכוליות. בקצהו משאבה ומיתקן מים. ליד חלקות 2-5 עוברת דרך יפו (כל הזכויות שמורות למחבר) אתרי-טיול בארץ-ישראל 84

למעלה מימין: תמונה היסטורית של בניין חברת החשמל ולצידו מזרקה (שנה לא ידועה, גביש וחובריו 2011). למטה מימין: תמונה היסטורית של מבנה החווה החד קומתי, שלחלקו נבנתה תוספת קומה. זהו בית מסוגן ורחב ידיים, מצד שמאל מזרקה (שנה לא ידועה, גביש וחובריו 2011). למעלה משמאל: חתך המראה את הספקת המים במקום בשנת 1923, ארכיון תל-אביב (גביש וחובריו 2011). למטה מימין: תכנית החווה לדוגמה והחלקות הצמודות לה (אילן תשמ"ג).

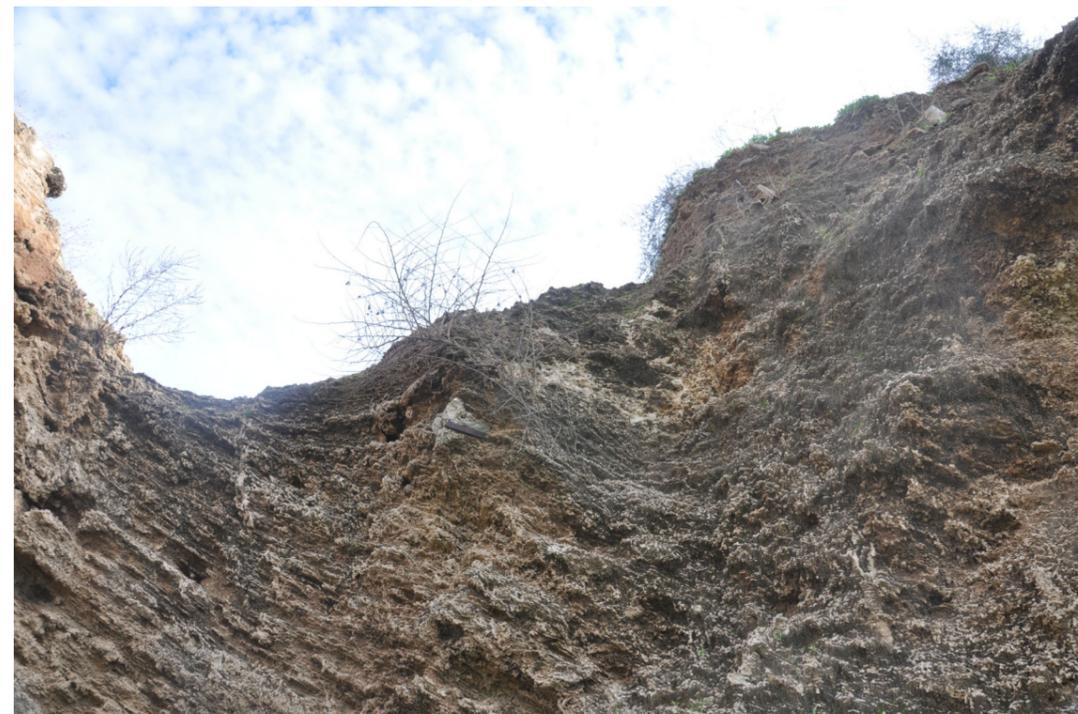
הערות:
בשל הנסיבות, שגרמו במקום לכריית הכורכר, השתנה מדרום לבייארה זו הנוף ללא הכר. יש כאן אפשרות הצצה לחתך רכס הכורכר.
