12.12.10

לכבוד:
אורלי אביעם
מחוז תל אביב
המשרד להגנת הסביבה

הנדון: הרבי מבכרך 40, ממצאי סקר גז קרקע

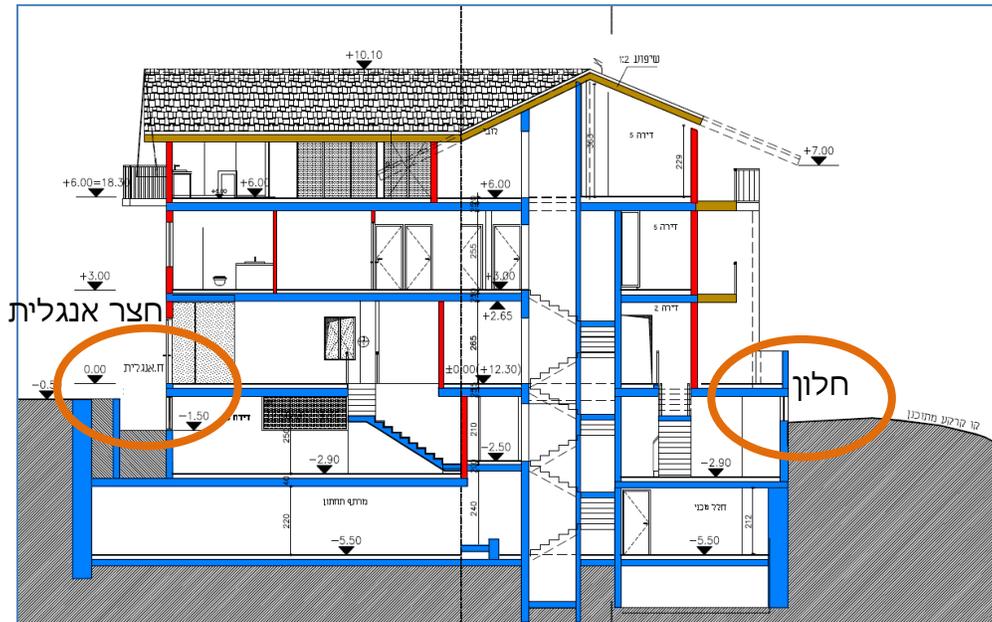
חתך טיפוסי דירות + מרתף

במגרש אמור לקום בית מגורים ובו 6 דירות ושתי קומות מרתף (מרתפים צמודים לדירות עם "חצר אנגלית" או חלונות ומרתף חניה תחתון), ראה חתך מצורף.

ראשית, יש להבהיר כי **המרתפים העליונים, הצמודים לדירות, מתוכננים מראש כך שיש להם "חצר אנגלית" או חלונות** והם למעשה מאווררים ואין לגביהם בעיה עם נוכחות גזי קרקע, ראה חתך.

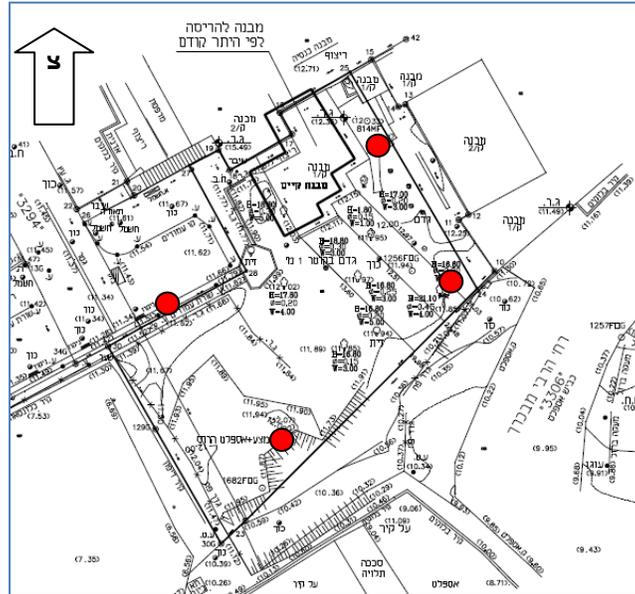
מיקום הקידוחים בפועל

מספר קידוחים - 4. הקידוחים מייצגים את 4 פינות המגרש בהתאם למגבלות הצמחייה והתשתיות במקום, ראה תרשים.

עומק הקידוח – 5 מטר (עומק החפירה המתוכנן 5.5 מטר, עומק מי תהום 12.30 מטר).

בפינה הדרום מערבית (נקודה 1) נמצאו מספר רב יחסית של חומרים שרק חלקם חזרו על עצמם בשאר המגרש. פינה זו היא הקרובה ביותר למוסך.

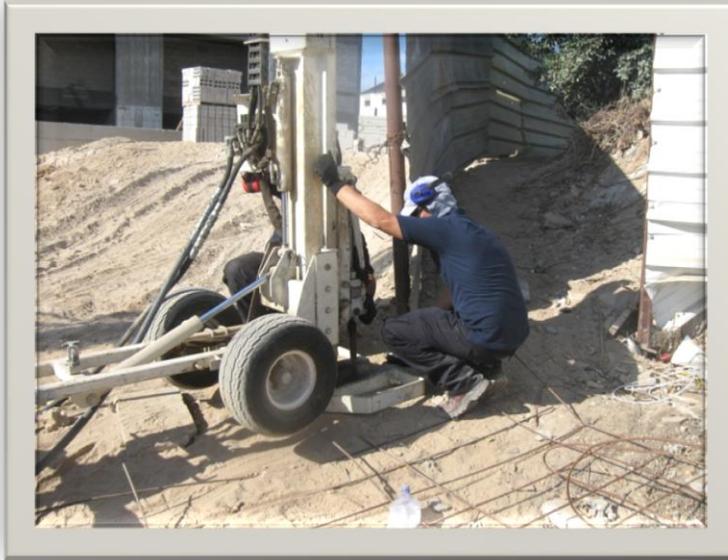
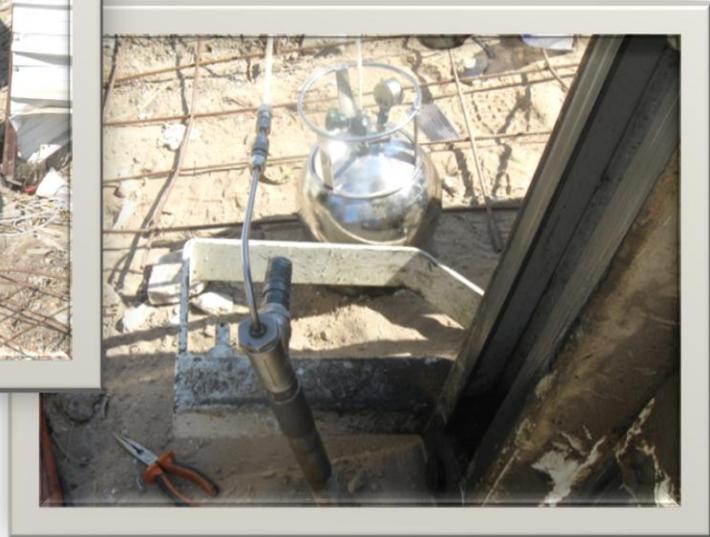
תמונות מהשטח

שיטת הדיגום - דיגום בעזרת החדרה ישירה ושאבת אויר לקניסטרים + דוגמת רקע
