סקר גזי קרקע
רח' הקונגרס 11, ת"א

אוקטובר 2011

הוכן עבור זבולון ספקטור

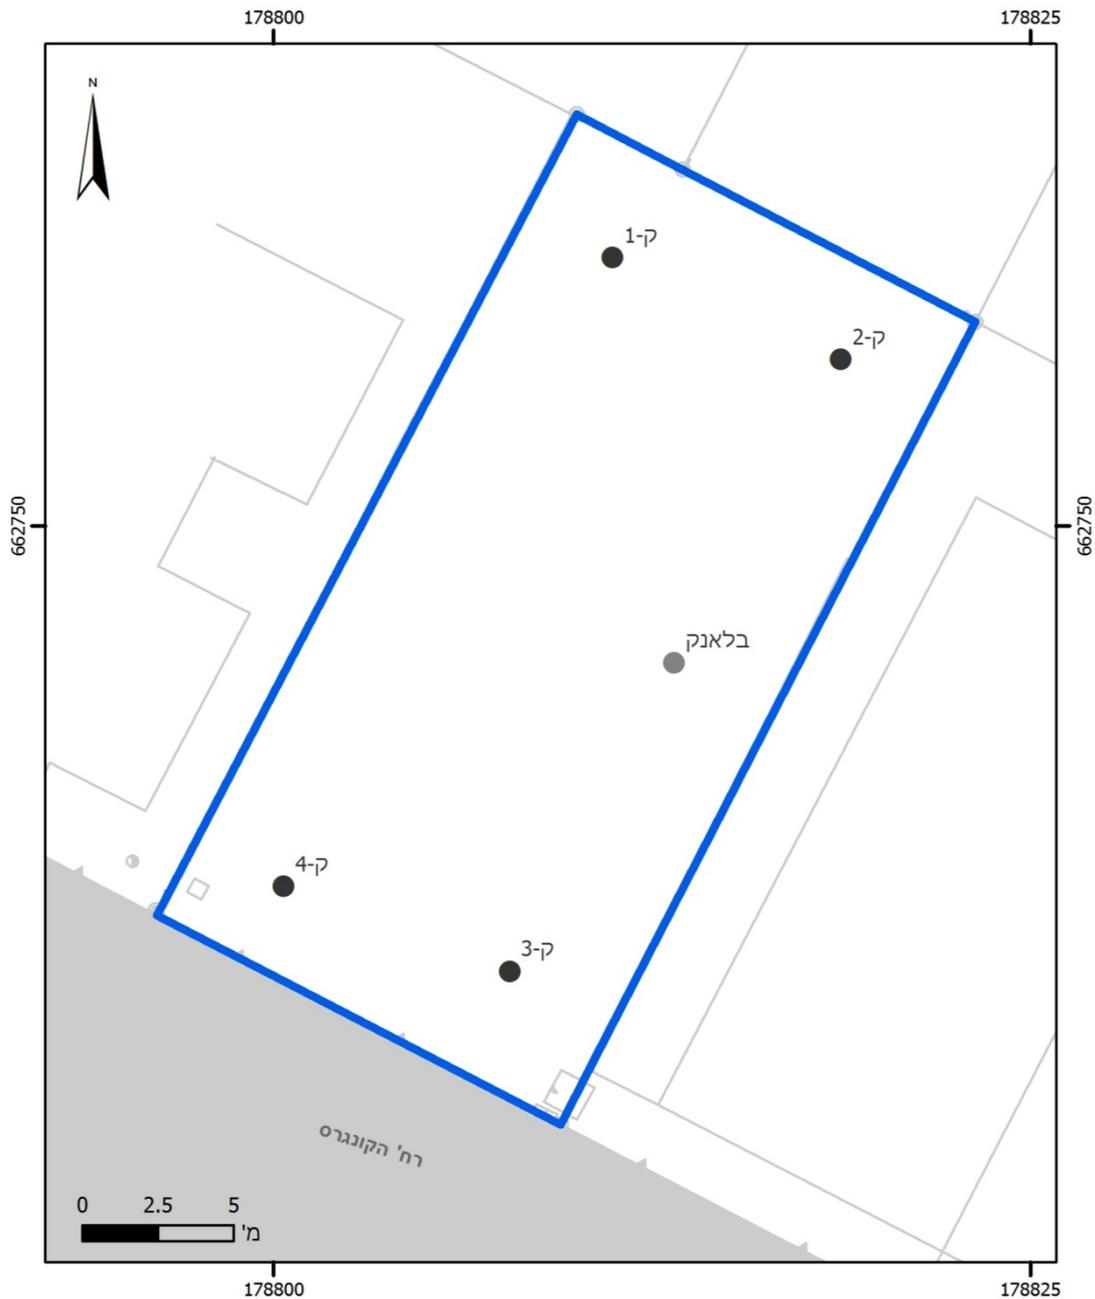
איור 2 – מפת מיקום קידוחי הדיגום באתר

פרויקט: הקונגרס 11, ת"א	קנ"מ: 1:250	מקרא:
תאריך: 9.10.2011	מקור מפת רקע: מפת מדידה בקנ"מ 1:250, מודדים גרינפלד ומצאירה, נובמבר 2008	● מיקום ושם קידוח

● מיקום בלאנק אוויר פתוח
		— גבול שטח האתר

תוכנית הדיגום התבססה על פונציאל הזיהום במי התהום תחת שטח האתר. סה"כ נקדחו 4 קידוחים לעומק של כ-8 מ' מפני השטח, כלומר לעומק של כ-1 מ' תחת עומק בסיס המרתף התחתון המתוכנן. ביום הקדיחה הוסט מיקום הקידוחים בפחות מ-1 מ' ממיקומם בתוכנית המאושרת, בכדי להקל על תפעול החניון. פירוט מיקום ועומק הקידוחים מוצג בטבלה 1. למפת מיקום הקידוחים ראה/י איור 2.

בסקר זה נאספו ארבעה מדגמי גז קרקע מבסיס ארבעת הקידוחים (ק-4-1) ומדגם בלאנק אוויר פתוח אחד (ראה/י איור 2). בנוסף נאספו שני מדגמי גז חוזרים מקידוחים ק-1 וק-4, בשל אי אמינות המדגמים הראשוניים. מדגמי הגז נבדקו ל-VOC's בשיטת TO-15 ברמת LOQ (Limit of quantitation) - רמת הריכוז הנמוך ביותר האמין לגילוי.

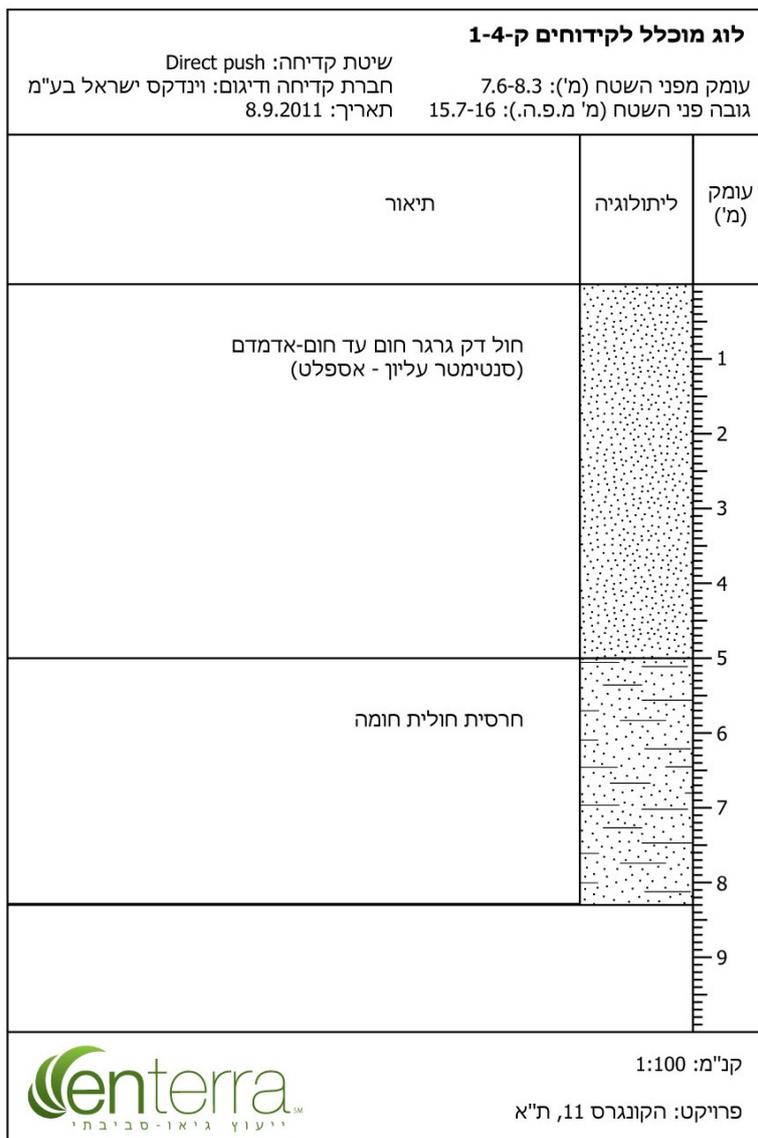
איור 3 – לוג מוכלל לקידוחי האתר

בפרויקט זה לא היה צורך לדגום מדגמי קרקע ולכן גם לא הוצאה קרקע בשרוולים היעודיים לשיטת הקדיחה. החתך הלייתולוגי המתואר להלן מוערך מעדויות שנמצאו על-גבי מוטות הקדיחה ולא מגלעיני קרקע. חתך הקרקע בשטח האתר מורכב משכבת חול דק גרגר חום עד חום-אדמדם, בעובי של כ-4.5-5 מ' (בקידוח ק-3 נמצא חולי עבה יותר של כ-5.5 מ'). תחת שכבה זו, מצויה שכבת חרסית חולית חומה, בעובי של לפחות כ-3 מ'. בבסיס קידוח ק-2 בלבד, בעומק של 7.5 מ', נמצאה עדות לאבן חול גירית ('כורכר'). ראה/י איור 3 לחתך קרקע מוכלל בשטח האתר מעדויות מארבעת הקידוחים שנקדחו במסגרת סקר זה.

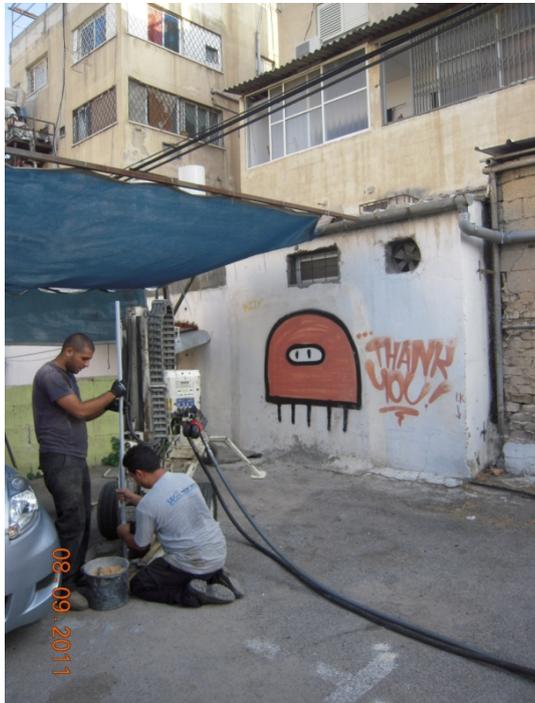
תמונה 1 – הרכבת צנרות הגשש לאחר הקדיחה (ק-1)

הקדיחה נעשתה במכונת Geoprobe בשיטת דחיסה ישירה (Direct push), כאשר בכל קידוח הותקנו גששים עד לעומק של 7.6-8.3 מ' (ראה/י טבלה 1). לאחר הקדיחה, הורכבו הגששים בעזרת צינורות ניטור בקוטר של צול אחד. המרווח בין הקדח לצינורות מולא בחול ובבנטונייט, ובחלקו העליון בבטון. פתח הצינור (בפני השטח) נאטם על-ידי פקק מתברג עם כיסוי פלסטיק למניעת כניסת ויציאת גזים לגשש וממנו.

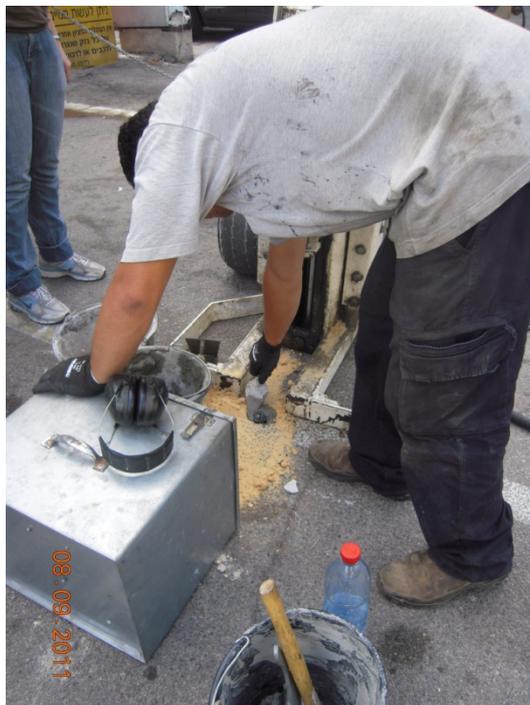
תמונה 2 – מילוי המרווח בין הקדח לצנרות בחול, בבנטונייט ובבטון סביב פתח הצנרת. וסתימת פתח הצנרת בפקק יעודי (ק-3)

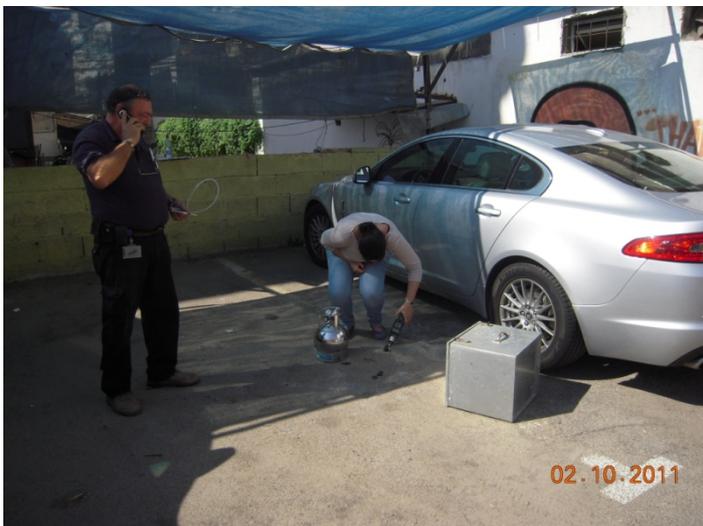
תמונה 5 -
דיגום גז הקרקע מבסיס
הקידוח לקניסטר
(דיגום חוזר - ק-4)

מדגמי גז הקרקע נאספו דרך צינורית טפולן ושסתום יעודי לפקק הגשש, לתוך קניסטר SummaTM בתת לחץ בעל נפח של 6 ליטר. שאיבת הגז התבצעה במשך כשעה, לאחר שאיבת ניקוי. מדגמי הגז נאספו מארבעת הקידוחים (ק-1, ק-2, ק-3, ק-4) ומדגם נוסף נאסף כבלאנק אוויר פתוח (למיקומם ראה/י איור 2). במהלך הדיגום נמצא השסתום שחובר לקידוחים ק-4 וק-1 לקוי, ולכן הוספקה השאיבה בעוד הקניסטר לא התמלא. השאיבה מקידוחים אלו נמשכה לאחר שהתפנה שסתום תקין מקידוח אחר באתר. תוצאות המעבדה מקידוחים אלו הצביעו על נוכחות של מרכיבי דלקים שונים בעוד שלא נמצאו בסביבת האתר עדויות לשימוש בדלקים (תחנת הדלק הקרובה ביותר לאתר, במעלה זרימת מי התהום, ממוקמת כ-250 מ' מהאתר). לכן ובעקבות הבעיות הטכניות בעת הדיגום הוחלט לבצע דיגום חוזר בשני קידוחים אלו.

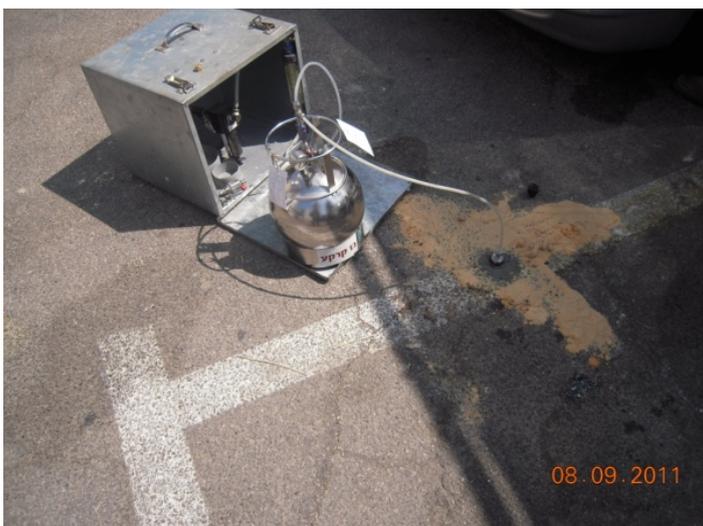
תמונה 3 -
מדידה עם מכשיר PID נייד
(דיגום חוזר - ק-1)

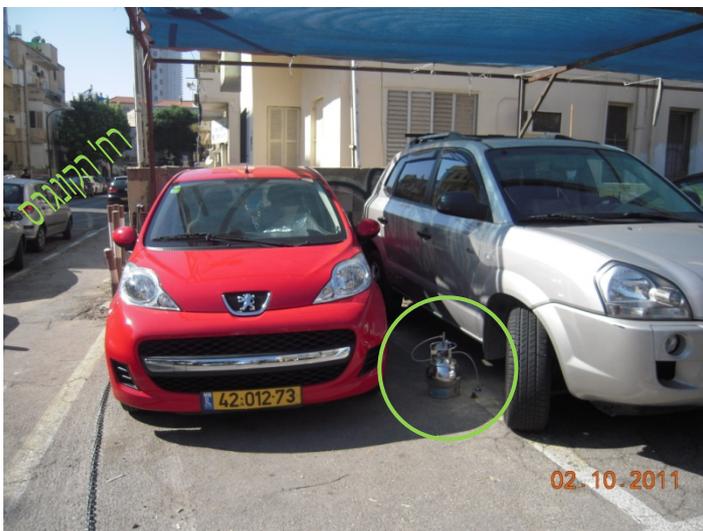
תמונה 4 -
שאיבת ניקוי (ק-3)
