**הנדון: תכנית כיכר אתרים – סקר אסבסט**

בתאריכים 9.5.2021 ו-17.7.2021 בוצעו סיורים באתר לאיתור אסבסט.

הסיורים כללו את החניונים, מבנה המשרדים והמלון, בתי עסק בקומות התחתונות של המבנה וכן גגות המבנים והכיכר. להן הממצאים:

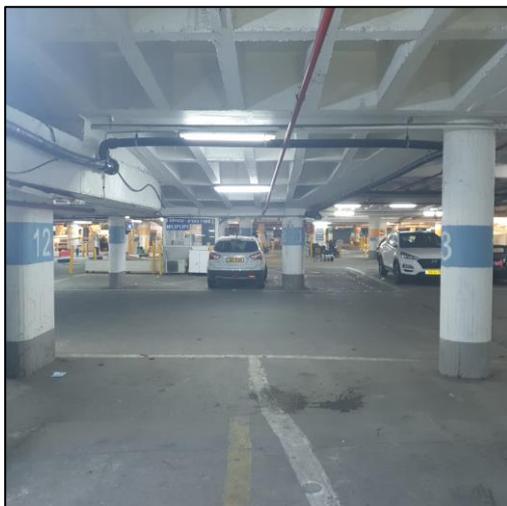
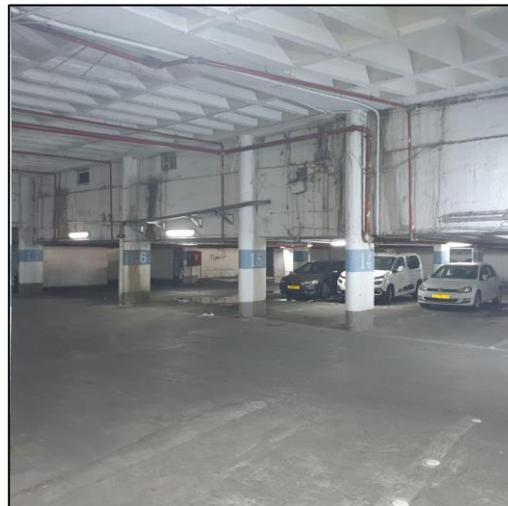
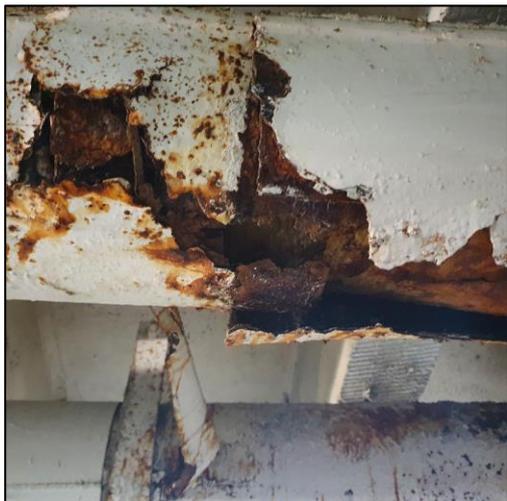
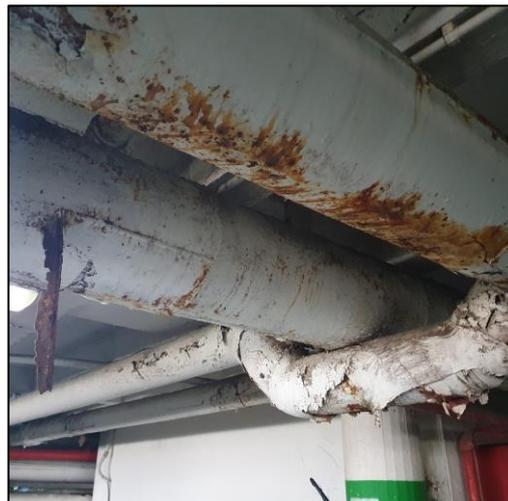
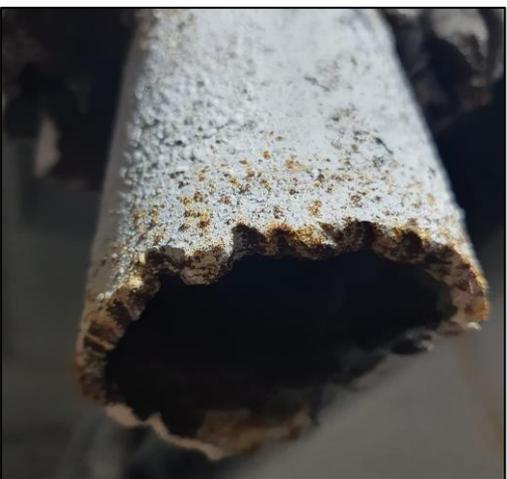
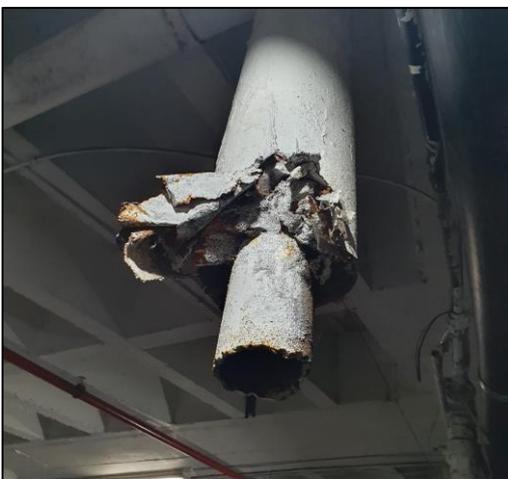
בקומות המרתף מופעי צנרת רבים (ראה תמונות). הצנרת ישנה, לעיתים חלודה ובמרבית המקרים מבודדת ומחופה, כך שלא ניתן לקבוע בודאות האם מדוברת בצנרת אסבסט. לפחות במקרה אחד, בו נצפה צינור שבור בחלקו הדרומי של החניון, ניתן להתרשם כי מדובר בצנרת המכילה אלמנטים של אסבסט. לאור זאת סביר להניח כי מערך הצנרת בקומות המרתף והמבנה עשוי, לפחות בחלקו, מאסבסט צמנט.

1. בקומות המרתף מופעי צנרת רבים. הצנרת ישנה, לעיתים חלודה ובמרביית המקרים מבודדת ומחופה, כך שלא ניתן לקבוע בודאות האם מדוברת בצנרת אסבסט. לפחות במקרה אחד בו נצפה צינור שבור, ניתן להתרשם כי בסבירות גבוהה מדובר בצנרת המכילה אלמנטים של אסבסט.

1. כל עבודות החיפוף, פירוק והסרת צנרת אסבסט ואלמנטים של אסבסט אשר התגלו במתחם יבוצעו ע"י קבלן/מפקח המורשה לעסוק בעבודת אסבסט ע"י המשרד להגנת הסביבה ועפ"י הוראות החוק למניעת מפגעי אזבסט ואבק מזיק התשע"א - 2011.
2. חיפוף צנרת החשודה כמכילה אסבסט יעשה באופן זהיר, תוך נקיטת כל האמצעים למניעת פגיעה בצנרת ויצירת מפגעי אסבסט. אמצעים אלה ינקטו גם באזורים/חדרים אשר עברו שיפוץ, בהם עלולים להיות אלמנטים נסתרים ובצנרות אשר לא ניתן לשלול בהן הימצאות אסבסט.
3. בהינתן חשד להמצאות אסבסט תבוצע דגימת צובר לאימות או לחלופין יטופל כאסבסט.
4. תנאי לקבלת היתר בנייה ראשון ותחילת עבודות קבלניות באתר הינו אישור המשרד להגנת הסביבה על גמר הטיפול באסבסט באתר.

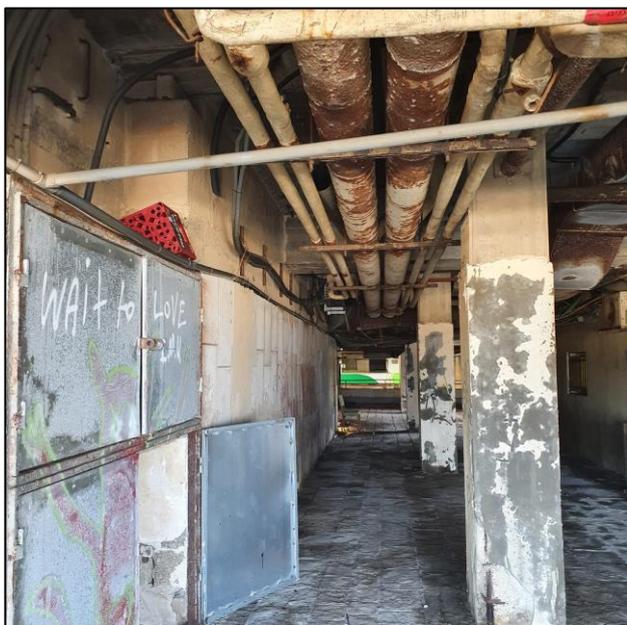
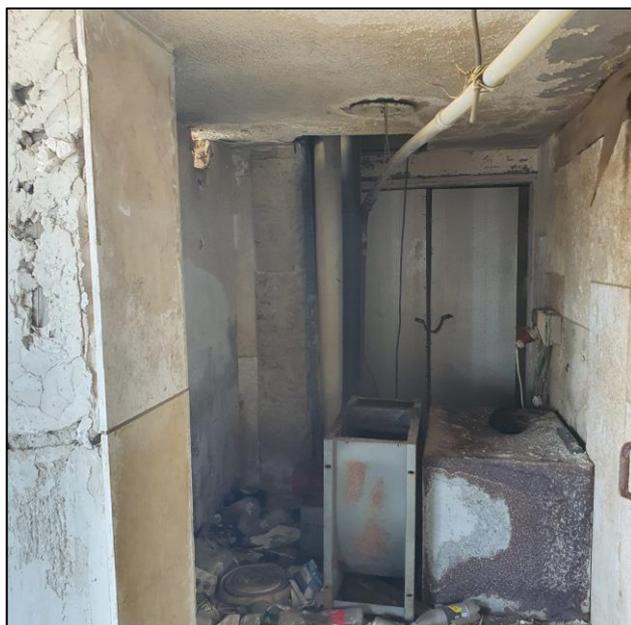
בקומות המסחר התחתונות וכן בקומת הביניים (-1 למפלס הכיכר), נמצאו מופעי צנרת נוספים, גם הם במצב תחזוקתי ירוד, מחופים ומבודדים. לא נמצאו מופעי אסבסט גלויים. לאור הממצאים בקומת המרתף, הנחת העבודה היא כי גם מערך הצנרת בקומות המסחר התחתונות ובקומות הביניים מכיל, לפחות בחלקו, אסבסט צמנט.

לא נמצאו מופעי צנרת או אלמנטים גלויים של אסבסט בתוך בתי העסק (לאלה שהייתה אליהם גישה). עם זאת, יש לציין כי חלקם עברו שיפוץ וחלקם (בקומת הכניסה), עובר שיפוץ בימים אלה, כך שלא מן הנמנע כי אלמנטים אלה הוסרו במרוצת השנים או כוסו בצורה זו או אחרת (קירות וחיפויי גבס, תקרות אקוסטיות וכו').

2. בקומות המסחר התחתונות וכן בקומת הביניים (1- למפלס הכיכר), נמצאו מופעי צנרת נוספים, גם הם במצב תחזוקתי ירוד, מחופים ומבודדים. לא נמצאו מופעי אסבסט גלויים.

3. לאור הממצאים בקומת המרתף, הנחת העבודה היא כי גם מערך הצנרת בקומות המסחר התחתונות ובקומות הביניים מכיל, לפחות בחלקו, אסבסט צמנט.
4. לא נמצאו מופעי צנרת או אלמנטים גלויים של אסבסט בתוך בתי העסק (לא להייתה אליהם גישה). עם זאת, יש לציין כי חלקם עברו שיפוץ בעבר וחלקם (בקומת הכניסה), עובר שיפוץ בימים אלה, כך שלא מן הנמנע כי אלמנטים אלה, ככל והיו קיימים, הוסרו במרוצת השנים או כוסו בצורה זו או אחרת (קירות וחיפויי גבס, תקרות אקוסטיות וכו').

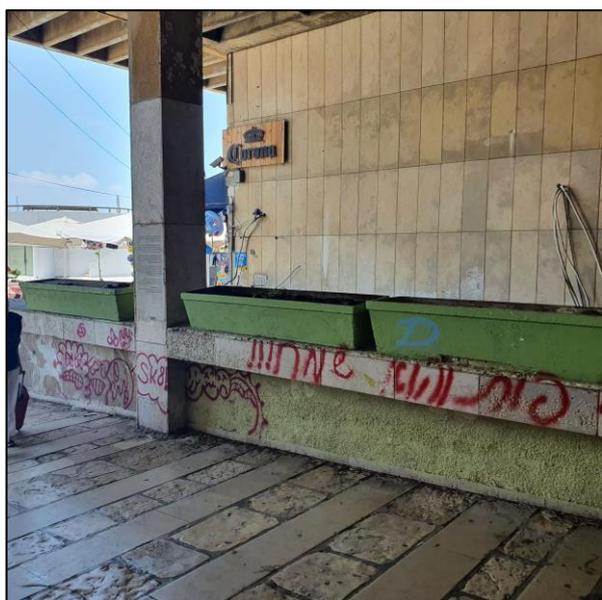
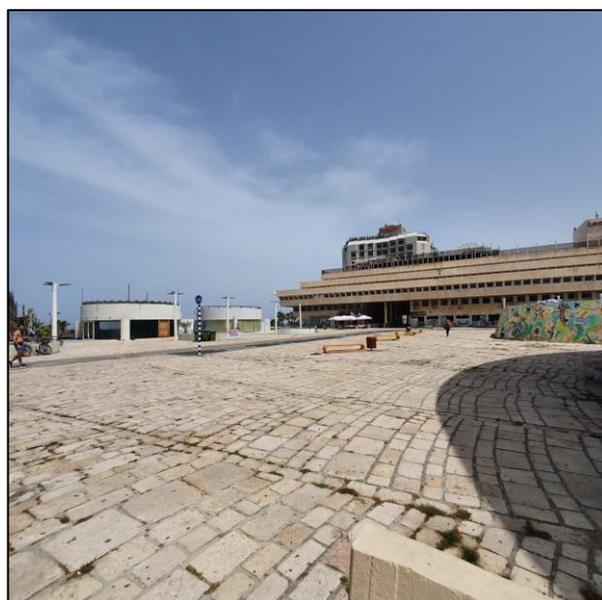
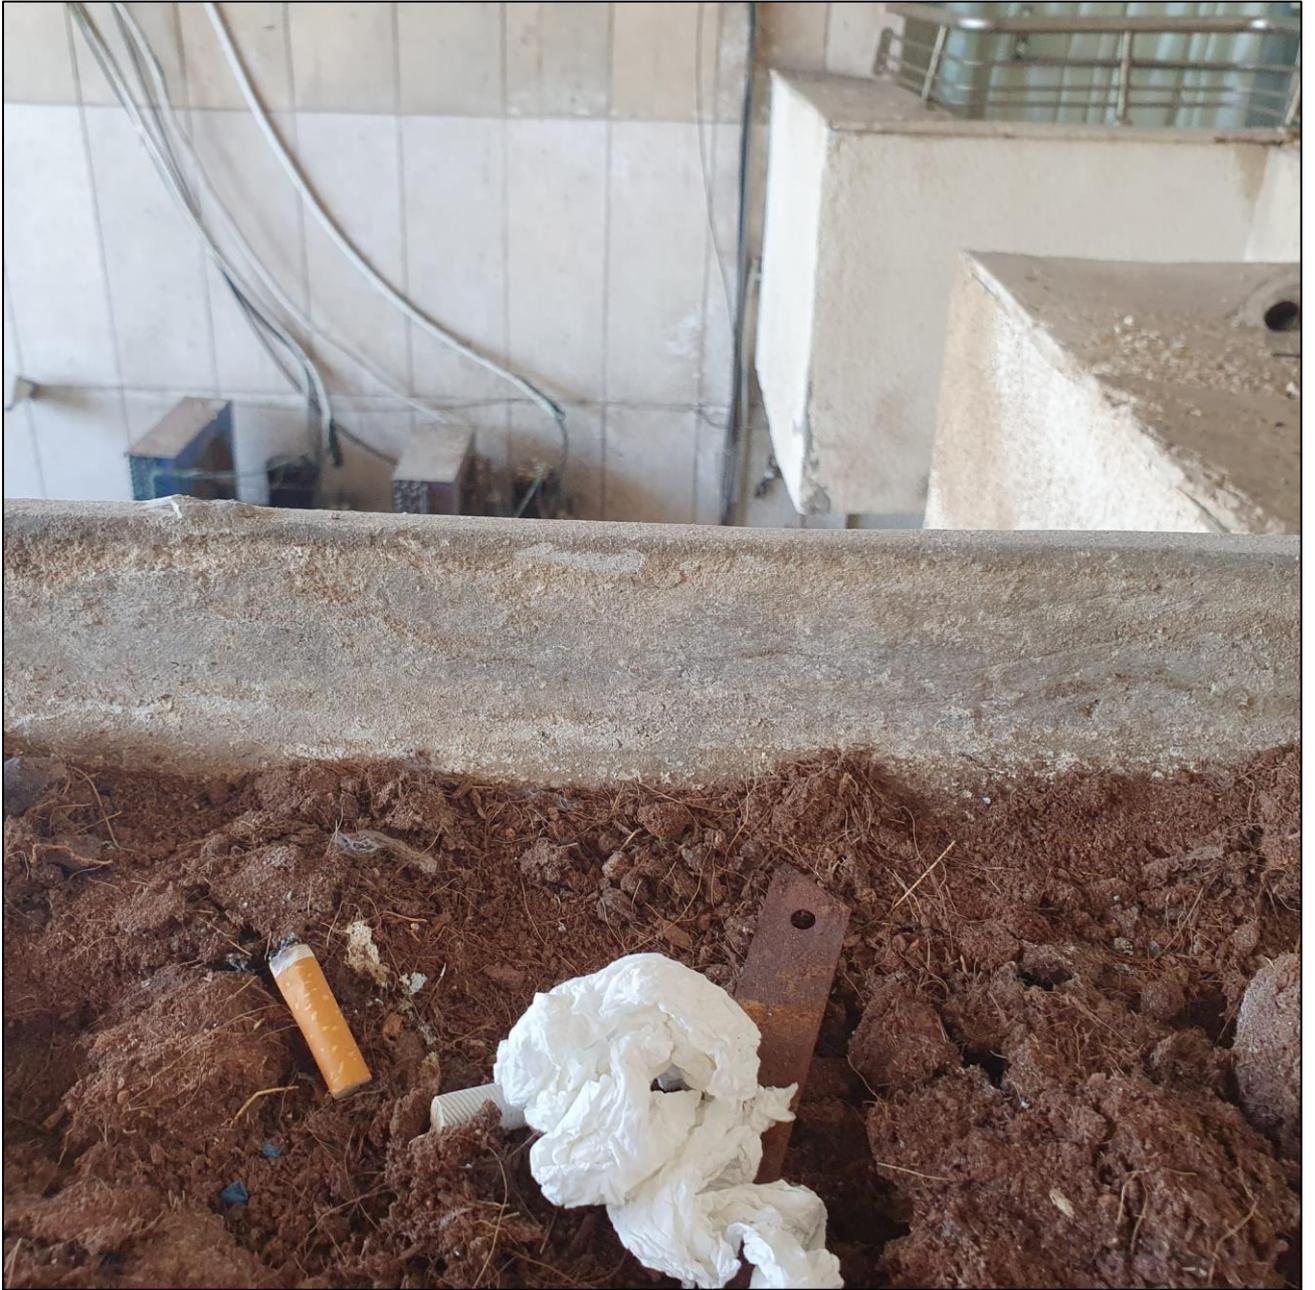
במפלס הכיכר אלמנטים רבים מבטון (ספסלים, פינות ישיבה וכו').

בכניסה למבואת הבניין, נמצאו 3 אדניות עשויות אסבסט צמנט. האדניות במצב טוב, ללא שברים או סדקים משמעותיים, צבועות בצבע אטום. אדניות אלה אינן מהוות מפגע אסבסט.

5. בכניסה למבואת הביניים, נמצאו 3 אדניות, עשויות אסבסט צמנט. האדניות במצב טוב, ללא שברים או סדקים משמעותיים, צבועות בצבע אטום. אדניות אלה אינן מהוות מפגע אסבסט.

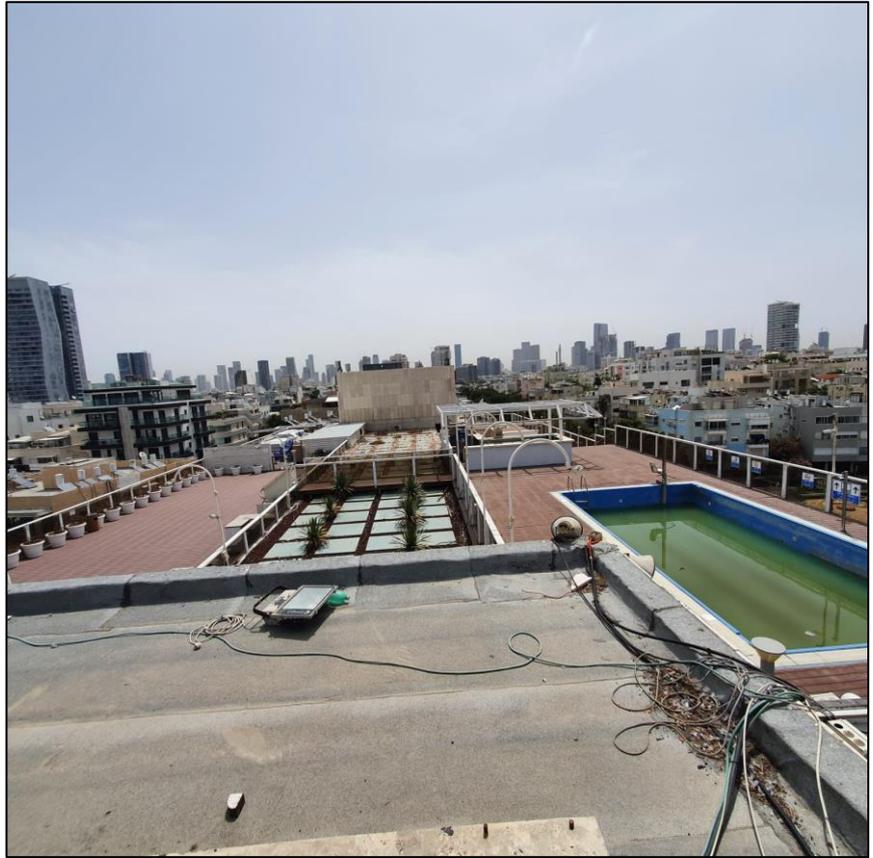
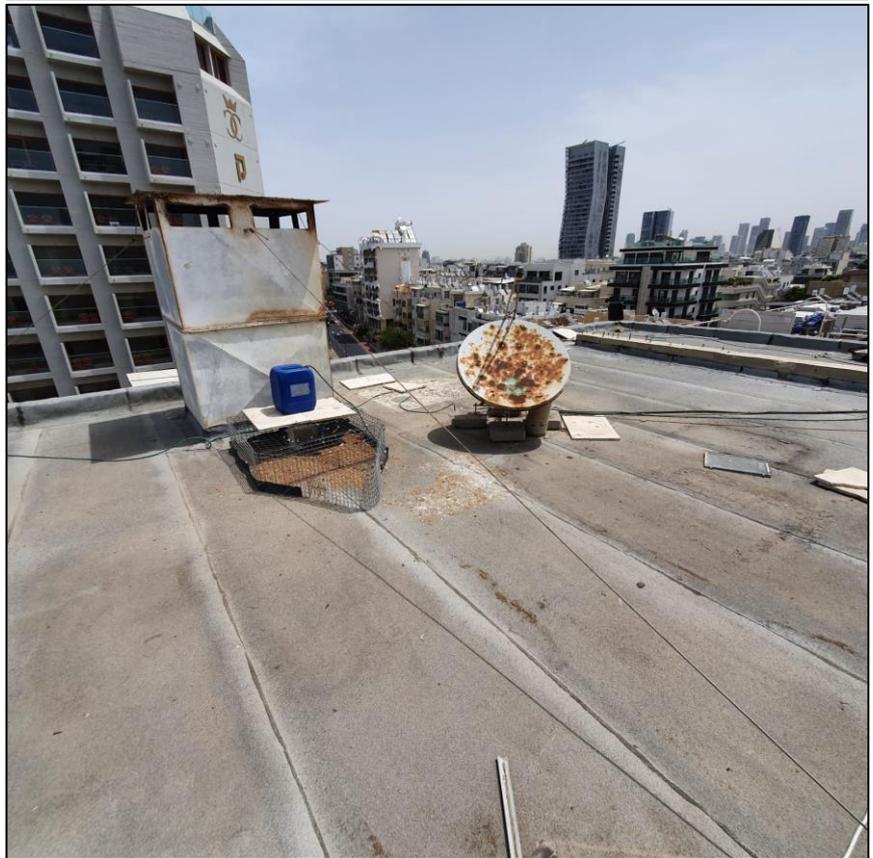
בגג המבנה והמלון לא נמצאו אלמנטים העשויים / חשודים כאסבסט.

6. בגג המבנה והמלון לא נמצאו אלמנטים העשויים / חשודים כאסבסט.
