**הנדון: דוח סקר גז קרקע, תוך מבני, רחוב מיטב 13 תל אביב -
אולם אירועים איסט תל אביב**

הנושא: דוח סקר גז קרקע – תוך מבני

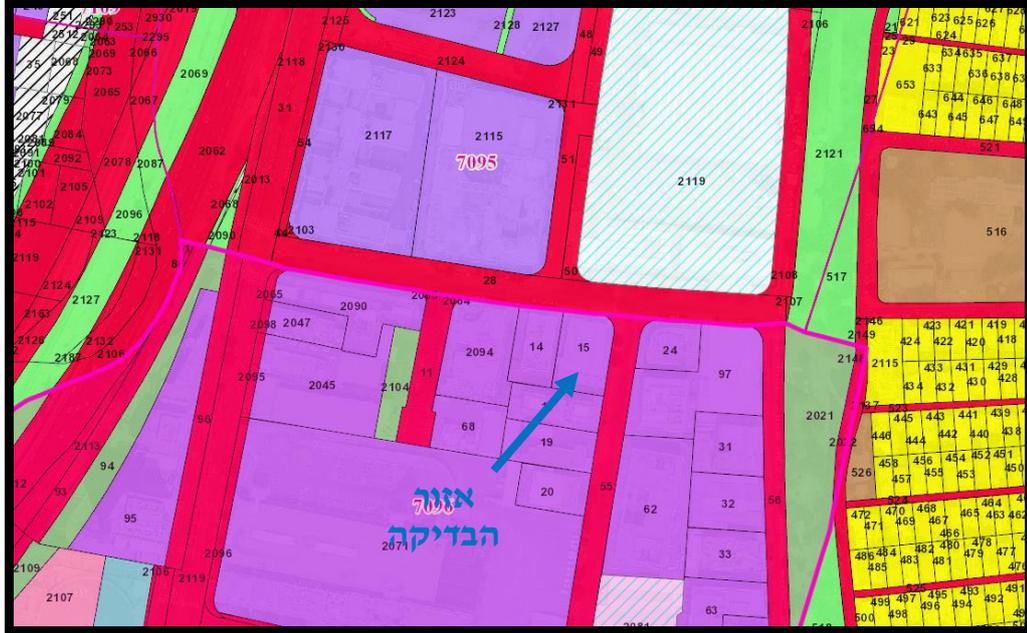
תרשים 1: יעודי קרקע באזור התוכנית:

- יעודי משנה - קווי**
- חזית מסחרית
- יעודי משנה**
- דרך לביטול
 - אתר ארכיאולוגי
 - מגבלת גובה ומגבלות בניה
 - מספוח
- מגרשים**
- אזור תעשייה
 - תחנת דלק
 - שביל
 - דרך מוצעת או הרחבה
 - דרך קיימת או מאושרת
 - חניונים
 - אזור מסחרי
 - שטח לבניני ציבור
 - שטח ציבורי פתוח
 - שטח פרטי פתוח

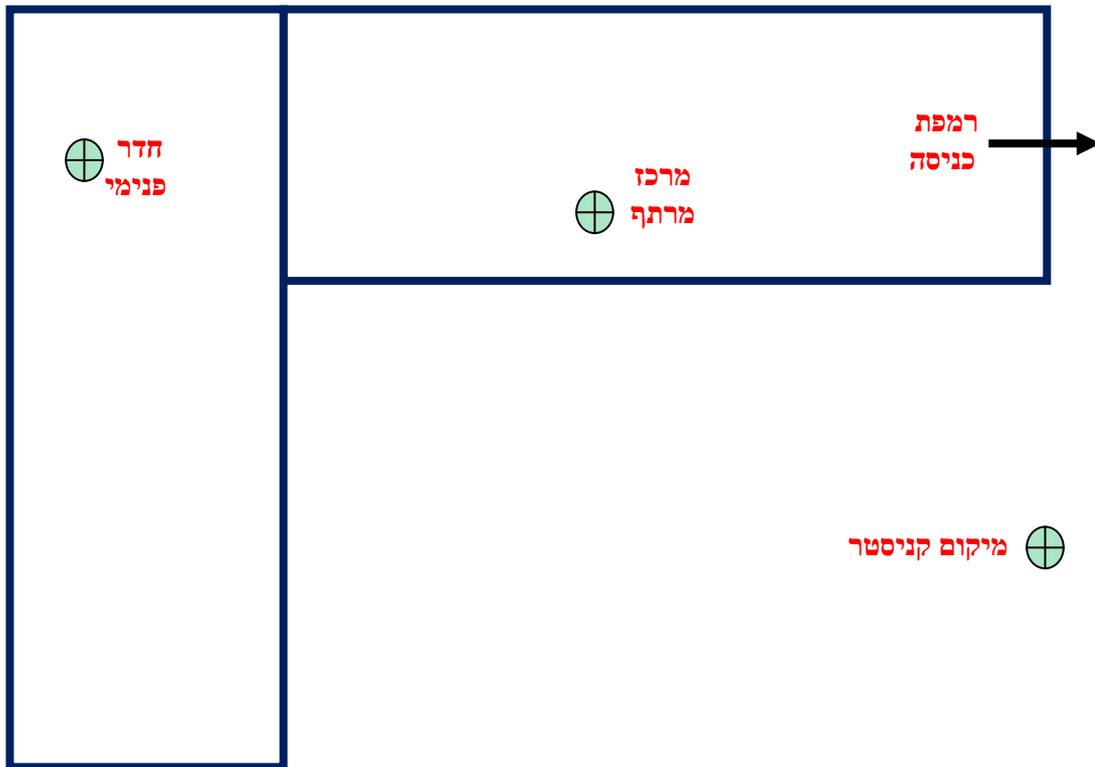
שרטוט מספר 1: מיקום דגימות:

מיקום הגשש	עומק הגשש המרבי [מטר]	מספר דגימה
מרכז מרתף	אוויר תוך מבני ל 24 שעות	מרכז מרתף
חדר פנימי מרתף		חדר פנימי מרתף
כניסה		AB ¹

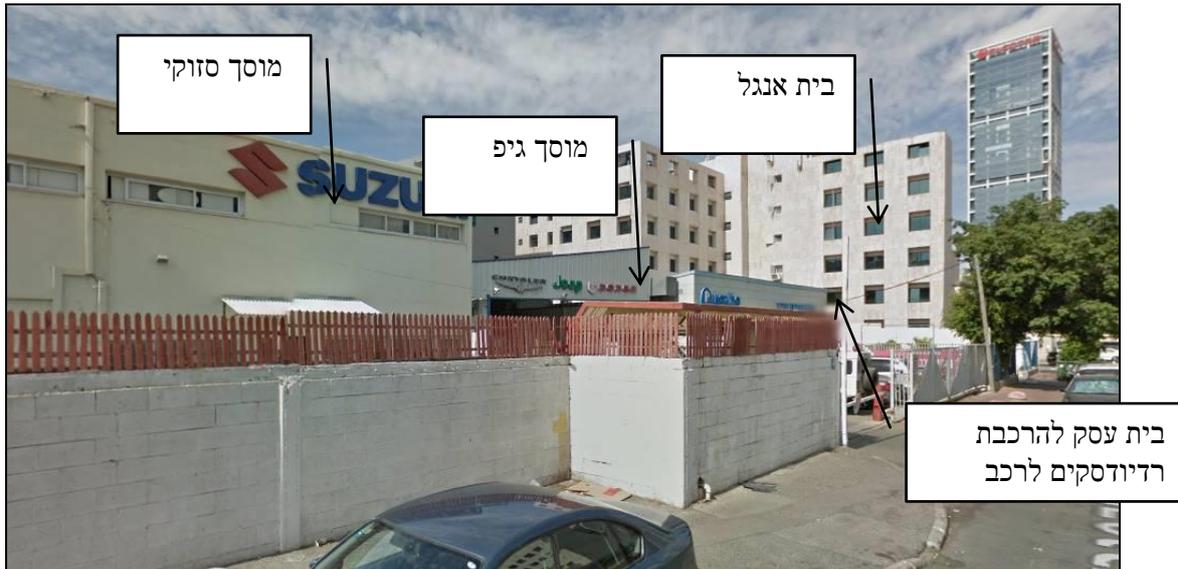
במרחק מספר עשרות מטרים קיימים מוסכים ברחוב יוסף בוקסבאום.

תמונה מס' 1: מוסכים בקרבת בית אנגל.

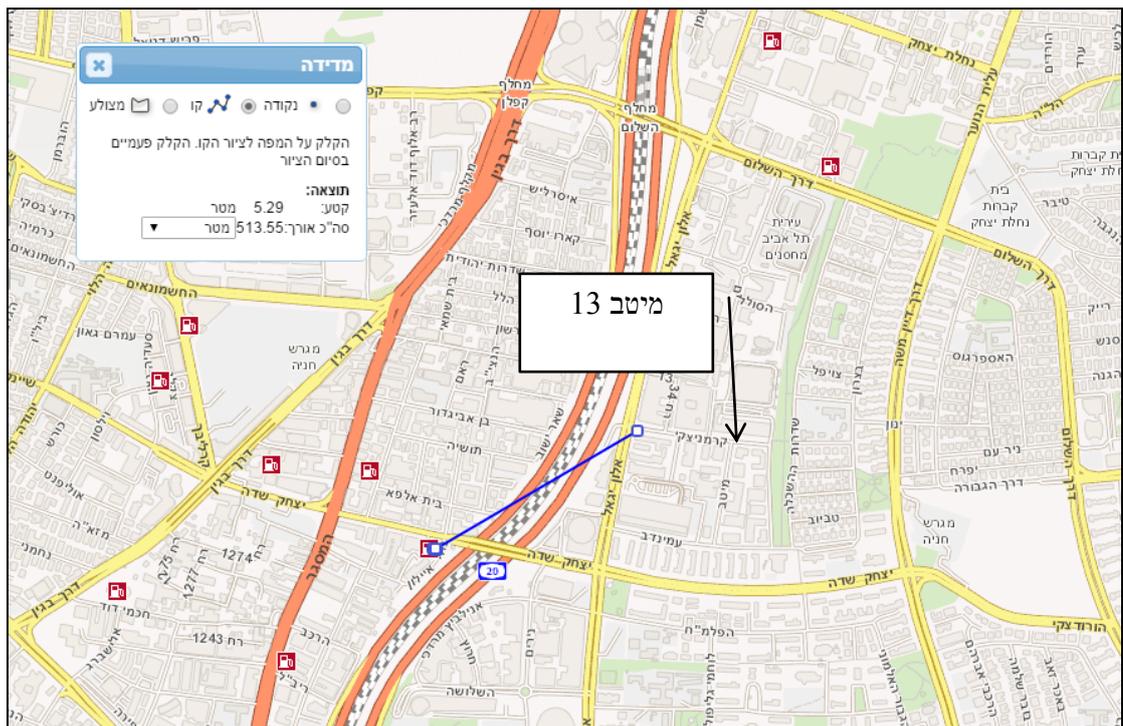
מקורות נייחים: אתר/י קרקע מזוהמת ו/או מי תהום מזוהמים (ברדיוס של 300 מ') כגון: תחנות דלק, מכבסות ניקוי יבש, מוסכים, מפעלי ציפוי מתכות: פז טל הגשר במרחק של כ- 500 מ' לכיוון דרום מערב.

תמונה מס' 2: תחנות דלק מסביב לבניין
