סקר אסבסט

דו"ח מצב אסבסט במבני ציבור

שם:	בית כנסת רמה	מזמין הסקר:	עיריית תל אביב
כתובת:	סמטת החובבים 4 תל אביב	איש קשר:	קובי גרסטלר
מהות:	בית כנסת	מספר המבנים:	1
תאריך ביצוע:	09/06/2024	שם הסוקר:	עוזי חיים כהן

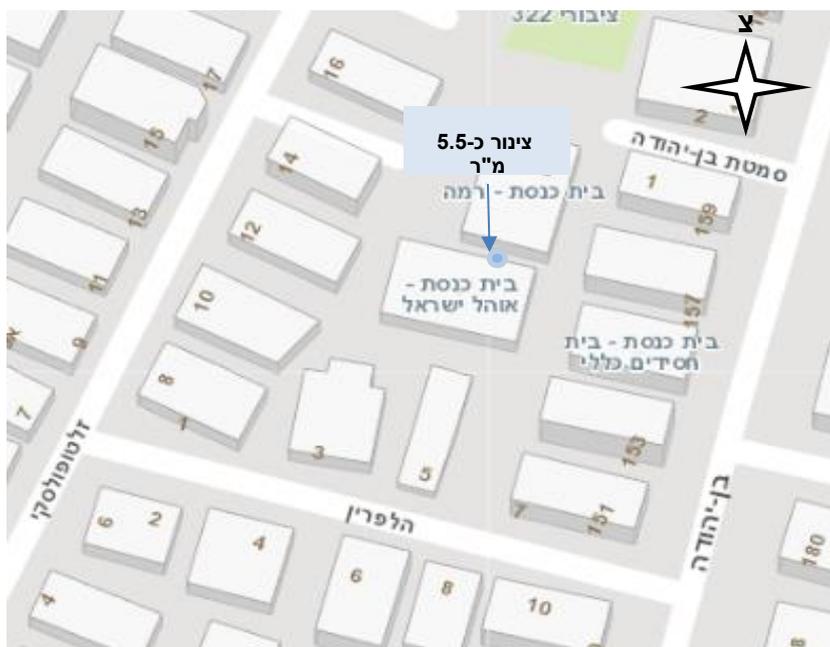
א. תרשים האזור:

אותר חמ"א באתר מסוג אסבסט-צמנט, צינור אסבסט כ- 5.5 מ' צבוע חלקית. נמצא בצד ימין של המבנה (מול בית כנסת אהל ישראל).

במצב הנוכחי החמ"א אינו מהווה מפגע אסבסט ואין חובה להסירו, אך הוא צבוע חלקית ויש לצבעו בהתאם להנחיות המשרד להגנת הסביבה.

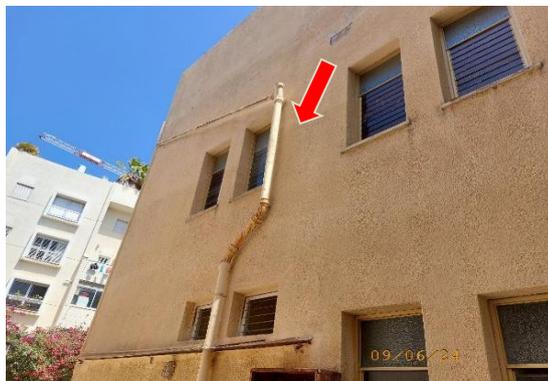
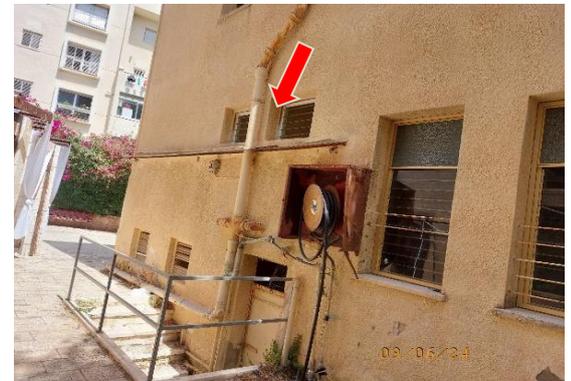
ב. תמונת צינור/ לוחות האסבסט הקיימים בנכס

צינור אסבסט כ-5.5 מ'.

צינור האסבסט שאותר מצוי במצב תקין אך צבוע חלקית ויש לצבוע, כך שיהיה מכוסה בשכבת צבע שלמה ולבדוק מעת לעת ולוודא שקיימת שכבת צבע שלמה.

כל עוד הצינור מצוי במצב תקין, לא נעשה בו כל עבודות אחזקה, ואין בו סימני סדקים, התפוררות, או עדות לתהליכי התבלות פעילים, הדרישה היא לצבוע את הצינור. הדרישה היא לוודא מעת לעת שקיימת שכבת צבע שלמה המכסה את הצינור, ולצבוע במידת הצורך. הצביעה תבוצע ע"פ הנחיות המשרד להגנת הסביבה לצביעת אסבסט.

כל עבודה של פירוק האסבסט מכל סיבה שהיא, חייבת ע"פ חוק להתבצע ע"י קבלן אסבסט-צמנט מורשה בלבד.
