סקר אסבסט

דו"ח מצב אסבסט במבני ציבור

שם:	נוער מתחברים	מזמין הסקר:	עיריית תל אביב
כתובת:	המלך ג'ורג' 37, תל אביב	איש קשר:	קובי גרסטלר
מהות:	נוער מתחברים	מספר המבנים:	1
תאריך ביצוע:	09/08/2022	שם הסוקר:	עוזי חיים כהן

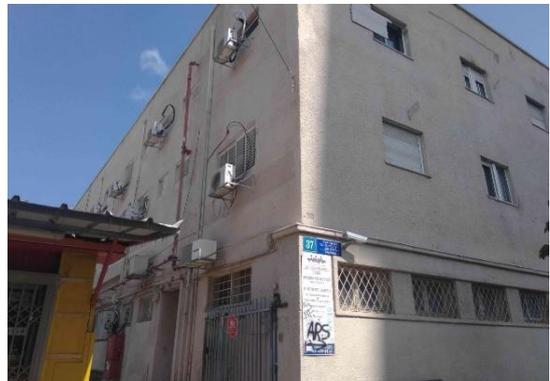
א. תמונות חזיתיות של המבנים:

חזית המבנה

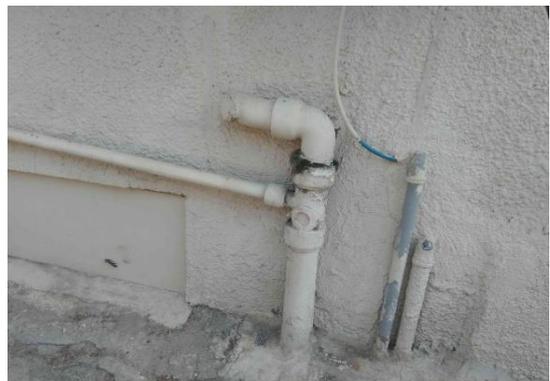
ב. תמונת צינור/ לוחות האסבסט הקיימים בנכס

אותר חמ"א באתר מסוג אסבסט-צמנט, צינור אסבסט משמאל למבנה כ-2 מ' פנימי+חצוני.

צינור אסבסט

צינור אסבסט במצב תקין.

סה"כ שטח האסבסט כ-2 מ' פנימי+חיצוני.

צינור האסבסט שאותר מצוי במצב תקין וצבוע, ואין צורך בסילוקו. נדרשת בדיקה מעת לעת וצביעתו במידת הצורך.

כל עוד האסבסט מצוי במצב תקין, לא נעשו בו כל עבודות אחזקה, ואין בו סימני סדקים, התפוררות, או עדות לתהליכי התבלות פעילים, הדרישה היא לצבוע את האסבסט. הדרישה היא לוודא מעת לעת שקיימת שכבת צבע שלמה המכסה את האסבסט, ולצבוע במידת הצורך. הצביעה תבוצע ע"פ הנחיות המשרד להגנת הסביבה לצביעת אסבסט.

כל עבודה של פירוק האסבסט מכל סיבה שהיא, חייבת ע"פ חוק להתבצע ע"י קבלן אסבסט-צמנט מורשה בלבד.
